## FÄLTRAPPORT OCH RESULTAT

# Huvudstudie Getinge 11:5

Framställd för:  
Eslövs kommun  
Miljö och Samhällsbyggnad  
241 80 Eslöv

**Uppdragsnummer:** 09512140328

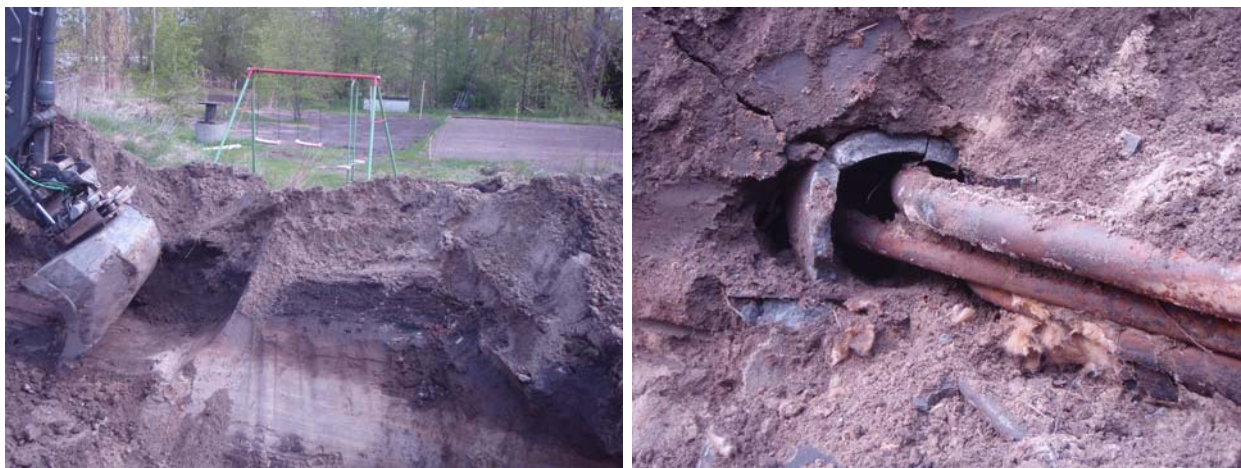
Fyllnadsmaterial har påträffats inom stora delar av fastigheten ner till generellt ca 1 m (lokalt 1,8 m i de centrala/västra delarna). I schaktgroparna i den västra delen av fastigheten, dvs SG095, SG096 och SG097 noterades en gräns mellan naturlig jord och fyllnadsmaterial, där den västra sidan i groparna var naturlig och de östliga sidorna innehöll fyllnadsmaterial. I nästan samtliga schaktgropar och provdiken noterades diverse olika rör och brunnar där en del var trasiga och torra medan andra innehöll slam/sediment och/eller vatten.

Figur 7: Fotot till vänster visar S096 med boulbanan i bakgrunden. Fotot till höger visar rörledningar i S096.

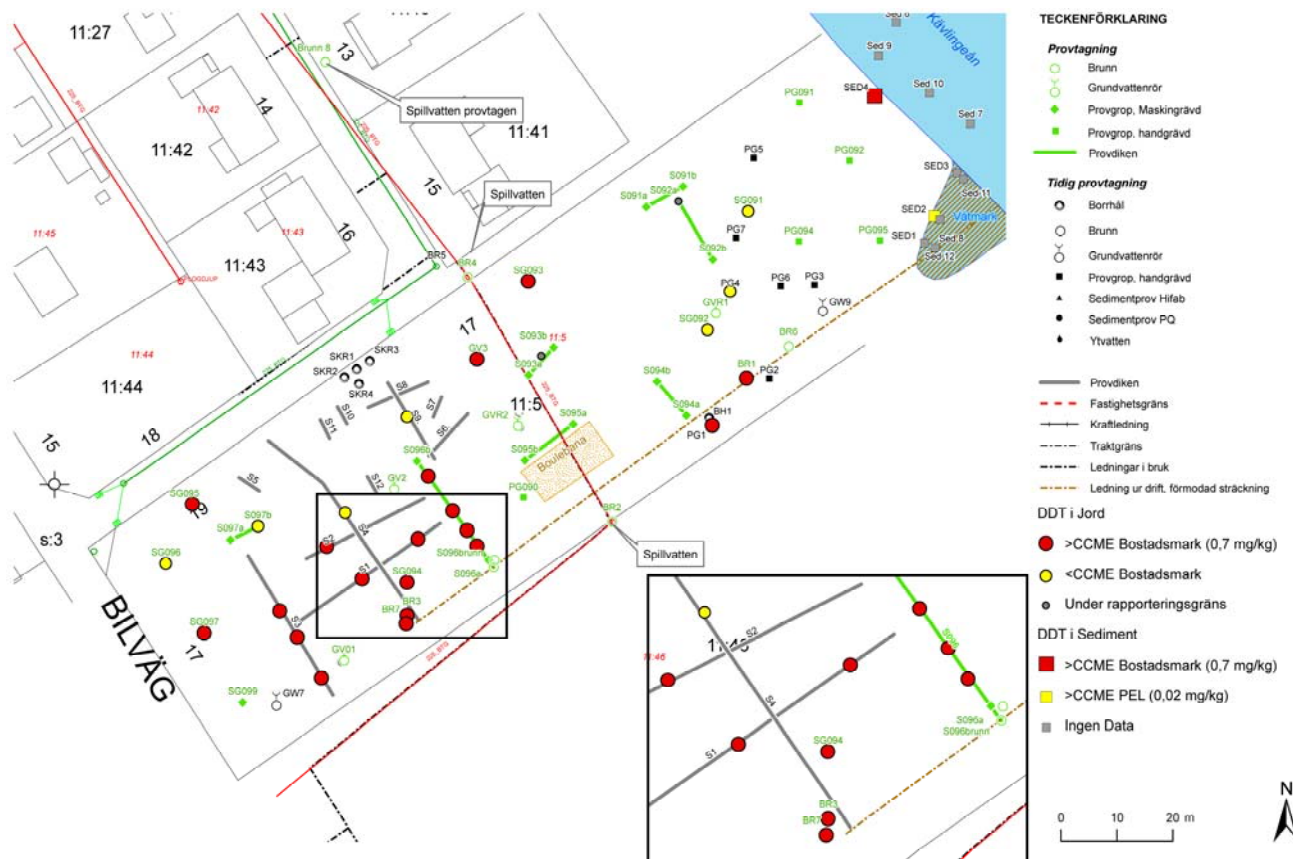
Figur 8: Figuren visar bl a provdiken/slitsar, schaktgropar, provgropar, grundvattenrör och större ledningar med känt läge samt resultat för DDT/DDD/DDE (summerat) i jord och sediment inom Fastigheten. Även resultat från tidigare undersökningar finns redovisat i figuren.

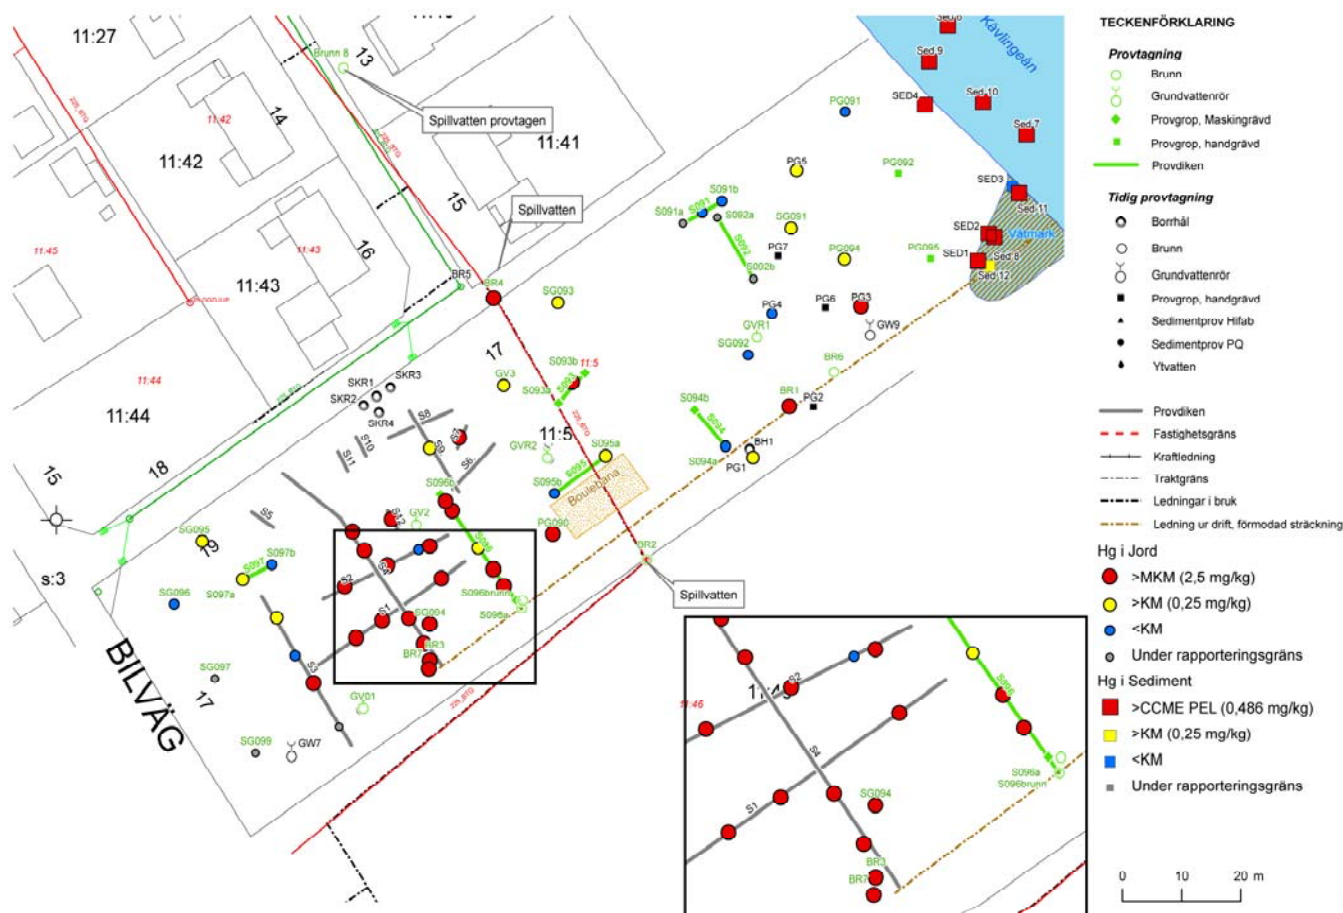
**Kvicksilver** i halter över MKM (2,5 mg/kg TS) har, precis som DDT/DD/ DDE, påvisats främst inom den västra delen av fastigheten där byggnaderna var lokaliserade. Kvicksilver har påvisats i hela jordprofilen från markytan ner till knappt 2 m u my, se Figur 9 nedan samt Bilaga B. T ex så var halten i ett ytligt prov (0-0,1 m) från PG090, precis invid den boulbana som finns anlagd mitt på fastigheten, 13 mg/kg TS. I dike S096 har flera prover med höga kvicksilverhalter påträffats. Högst halt (696 mg/kg TS) noterades i prov på material från ett rör i detta dike. Högsta uppmätt halt i jord från samma dike var 65,9 mg/kg TS (S096, 19-25 m, 0,1-0,5 m u my).

Figur 9: Figuren visar bl a provdiken/slitsar, schaktgröpar, provgröpar, grundvattenrör och större ledningar med känt läge samt resultat för kvicksilver i jord och sediment inom Fastigheten. Även resultat från tidigare undersökningar finns redovisat i figuren.

Övriga metaller som påträffats i förhöjda halter är **zink, bly, krom, kadmium, barium** och **arsenik**. Samtliga prover med halter överstigande MKM är från dike S096. I ett prov från en stor blåfärgad hård klump från detta dike var halterna av dessa ämnen, förutom krom, extremt höga; zink 185000-, Pb 1860-, Cd 177-, Ba 16900- och As 165 mg/kg TS.

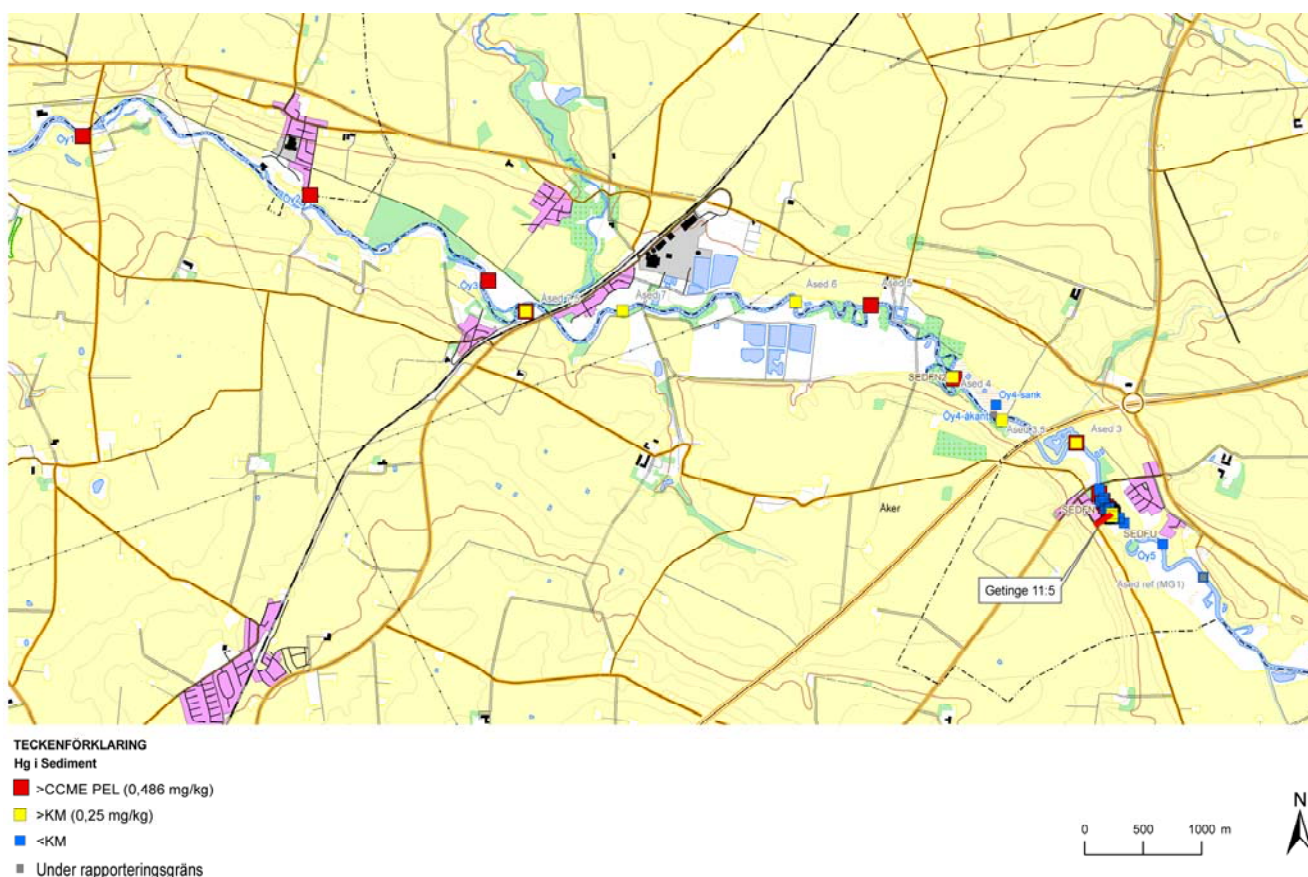
**Figur 10: Figuren visar kvicksilver i Kävlingeån för åsediment (Åsed), översilningsytor (Öy) och sedimentfällor (SEDF).**

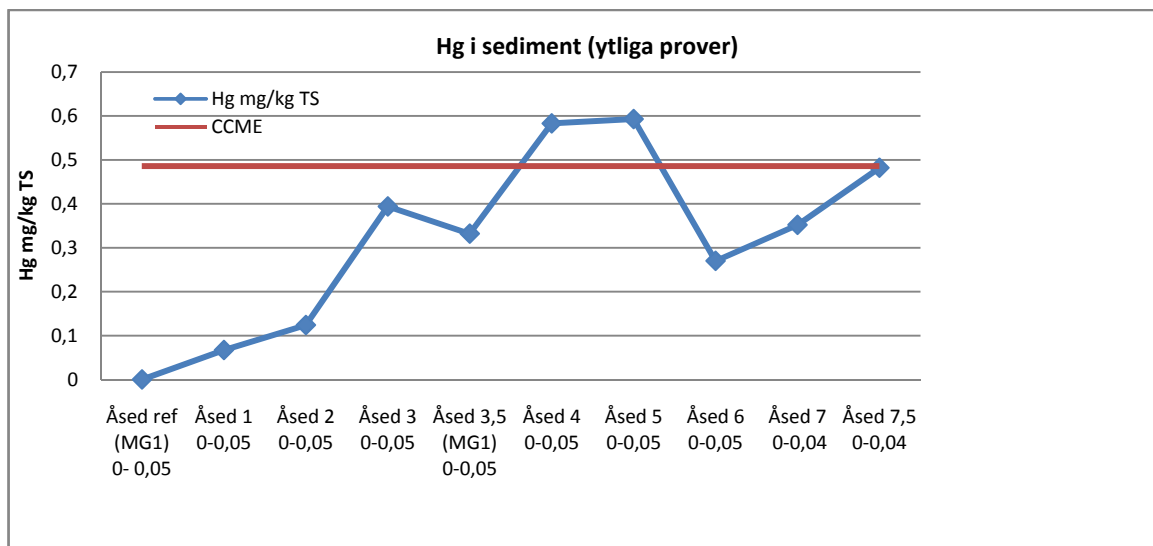
Figur 11: Kvicksilver i ytliga sedimentprover i Kävlingeån.

Som figuren ovan visar ökar kvicksilverhalten klart i de ytliga sedimenten i Kävlingeån nedströms Fastigheten jämfört med referensprovet. Även halten i de djupare sedimentproverna ökar nedströms Fastigheten med ett liknande mönster som för de ytligare proverna, dock med en betydligt högre halt vid Åsed 3.

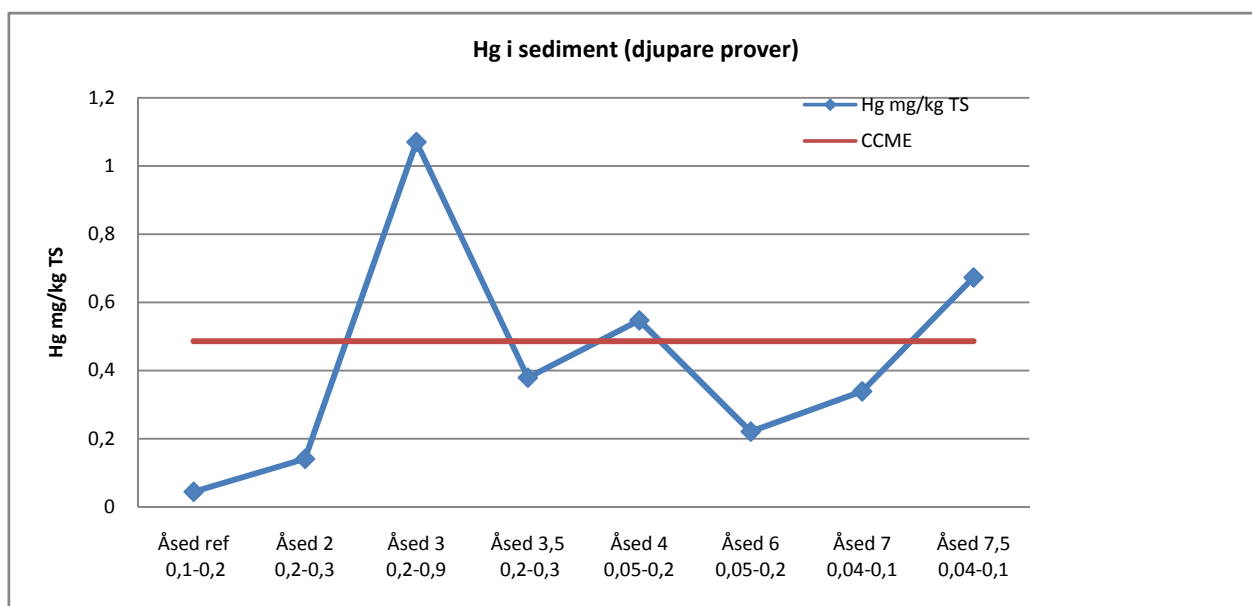
Figur 12: Kvicksilver i djupare sedimentprover i Kävlingeån

Övriga metaller som förekommer i halter över CCME:s riktvärden är **krom** (Åsed ref: 0-0,05 och Åsed 3,5: 0-0,05) samt **arsenik** (Åsed 3: 0-0,05).

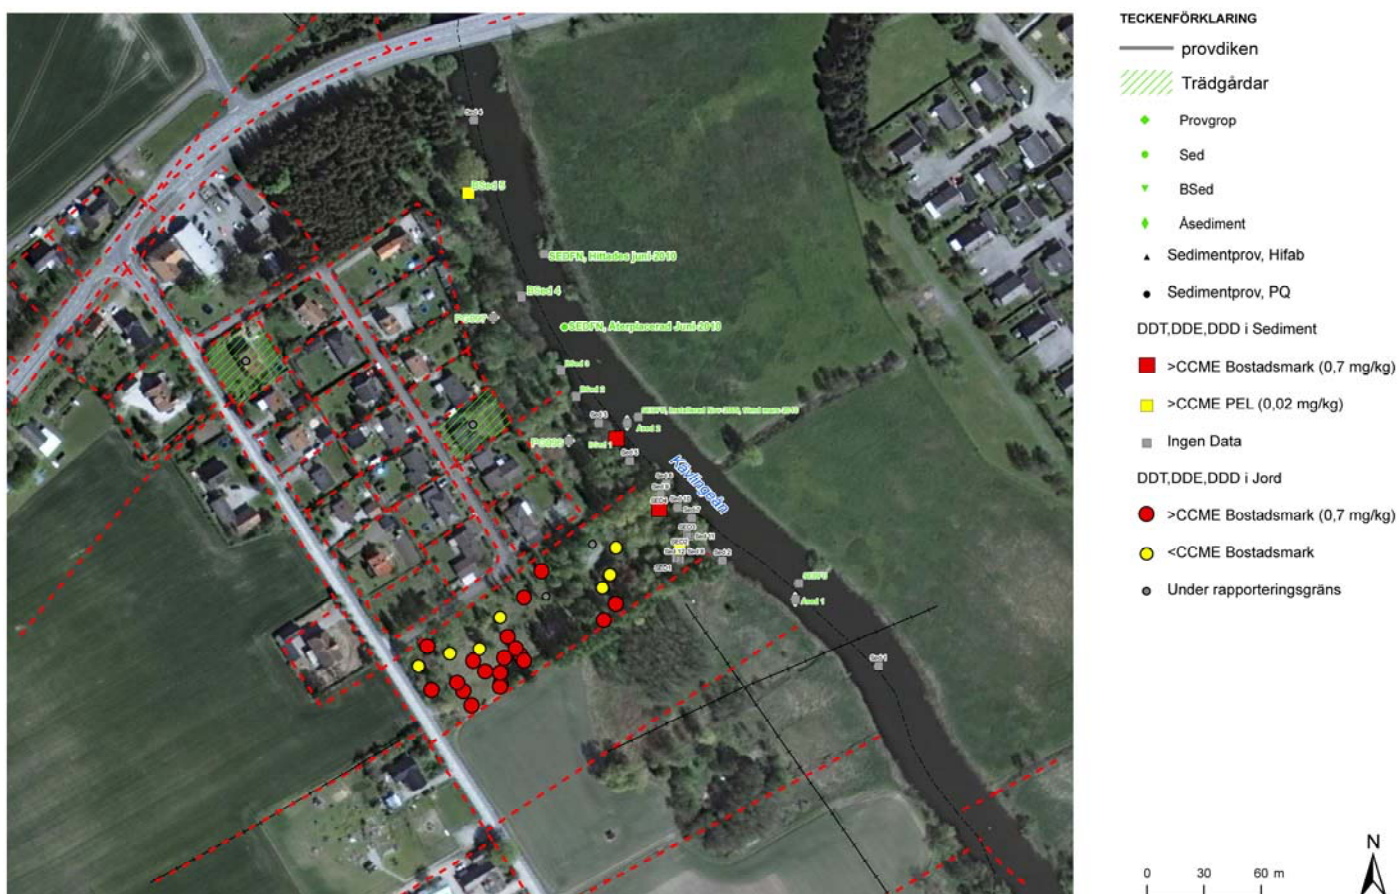
Pesticider som detekterades var **DDT/DDD/DDE** och en summering av dessa samt jämförelse med dels CCME:s PEL-värde för sediment (0,02 mg/kg TS) samt CCME:s riktvärde för bostadsmark (0,7 mg/kg TS) visar på förhöjda halter i de två analyserade proverna. Högst halt återfanns i Bsed1 som uppvisade en halt på 0,876 mg/kg TS.

Figur 13: Figuren visar DDT/DD/ DDE i sediment och jord inom Fastigheten, i dess närområde och i Kävlingeån närmast Fastigheten.

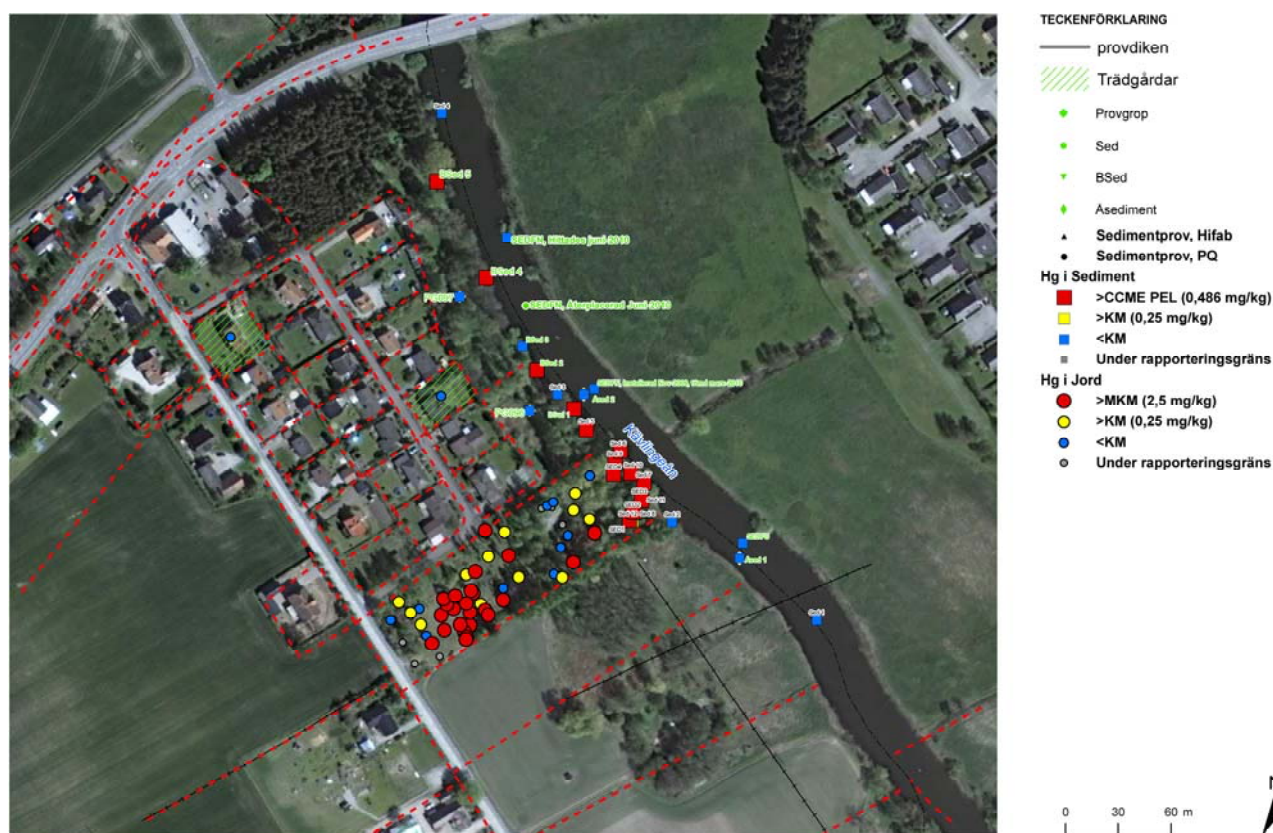
I Figur 13 och Figur 14 nedan (se även Bilaga 13 och 14) redovisas ett urval av resultaten. Halterna av **kvicksilver** var extremt höga i Bsed1 och 2 samt klart förhöjda i Bsed 4. Generellt var halterna högre i det djupare provet. Högst uppmätt halt i ett yligt prov var 28,4 mg/kg TS (Bsed1 0-0,2 m) och högsta halt i djupare prov var 214 mg/kg TS (Bsed2 0,3-0,5 m). Detta jämförs med MKM som är 2,5 mg/kg TS och CCME:s PEL-värde för sediment som är 0,486 mg/kg TS. Halten av **metyl-kvicksilver** var högst i Bsed1.

Figur 14: Figuren visar kvicksilver i sediment och jord inom Fastigheten, i dess närområde samt i Kävlingeån närmast Fastigheten.
