GEOTEKNISKT UTLÅTANDE  
**SALLERUP 50:18**

SLUTRAPPORT  
2022-07-11

327086, Sallerup 50:18

Geotekniskt utlåtande, Sallerup 50:18

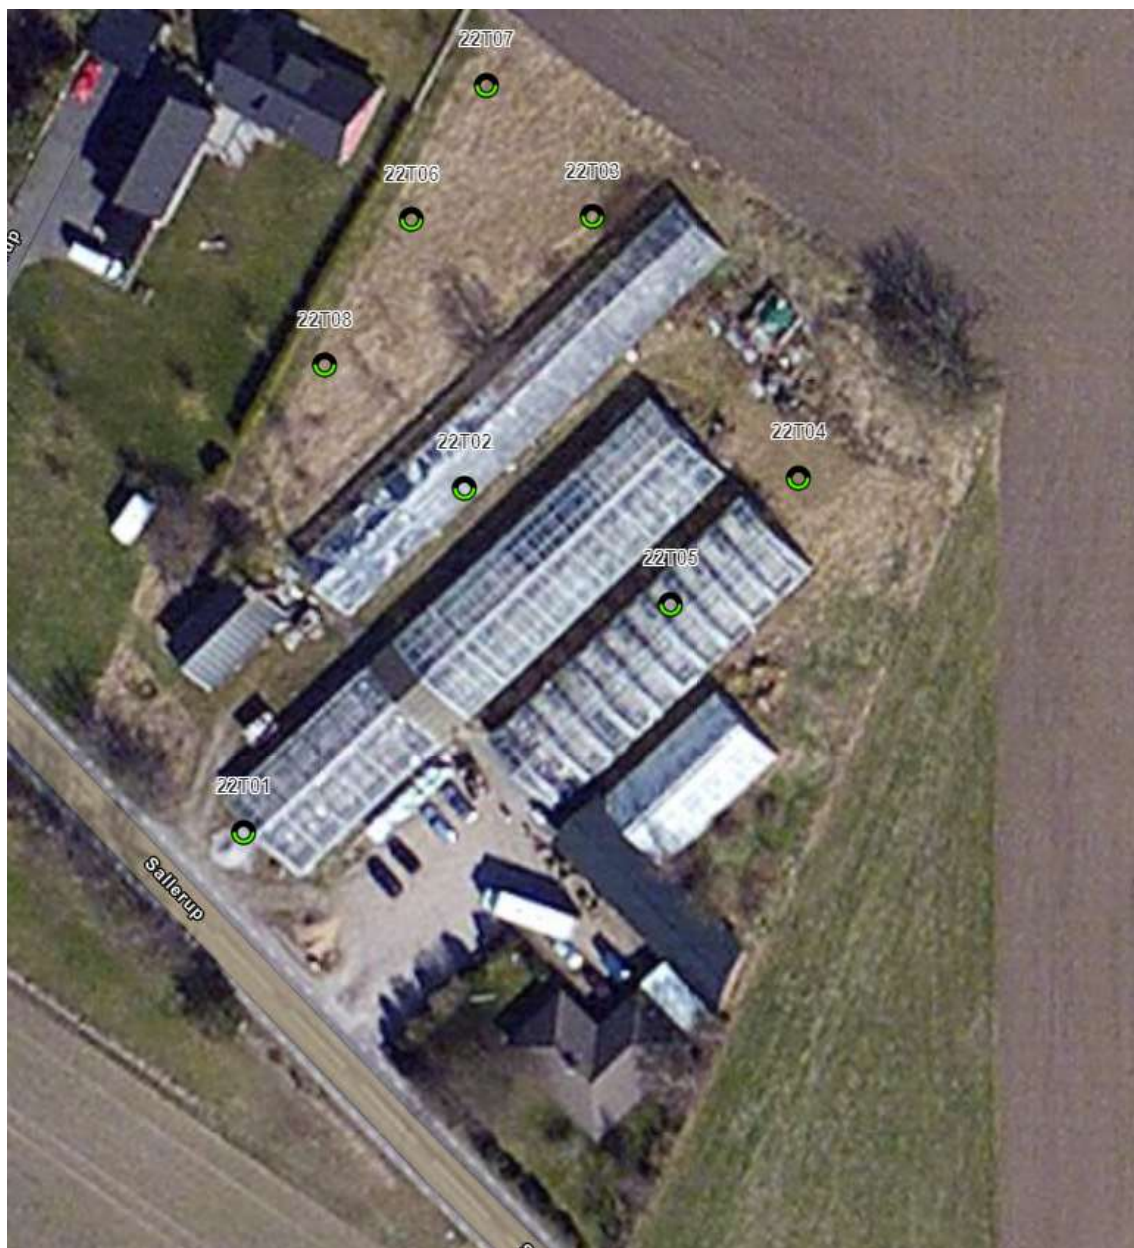
**Figur 3. Placering av undersökta punkter, utdrag från Arcgis.**

Vid platsbesöket inspekterades områdets ytliga jordlager i med handhållen spade samt markteknisk undersökningskäpp (muk). Enligt historiska kartor har det inom större delen av området legat växthus som revs någon gång efter 1975, se figur 3.

Vid läget för de tidigare växthusen (22T01, 22T02 och 22T05) var marken väldigt hård och det påträffades fyllning av sand, grus och lermorän. Fyllning har påträffats ned till cirka 0,4 meter under markytan och det gick inte att komma ner djupare med spade eller muk.

Inom resterande del av undersökningsområdet 22T03, 22T04 och 22T06-22T08 har sandig lermorän påträffats ner till 1,0 meter under markytan.

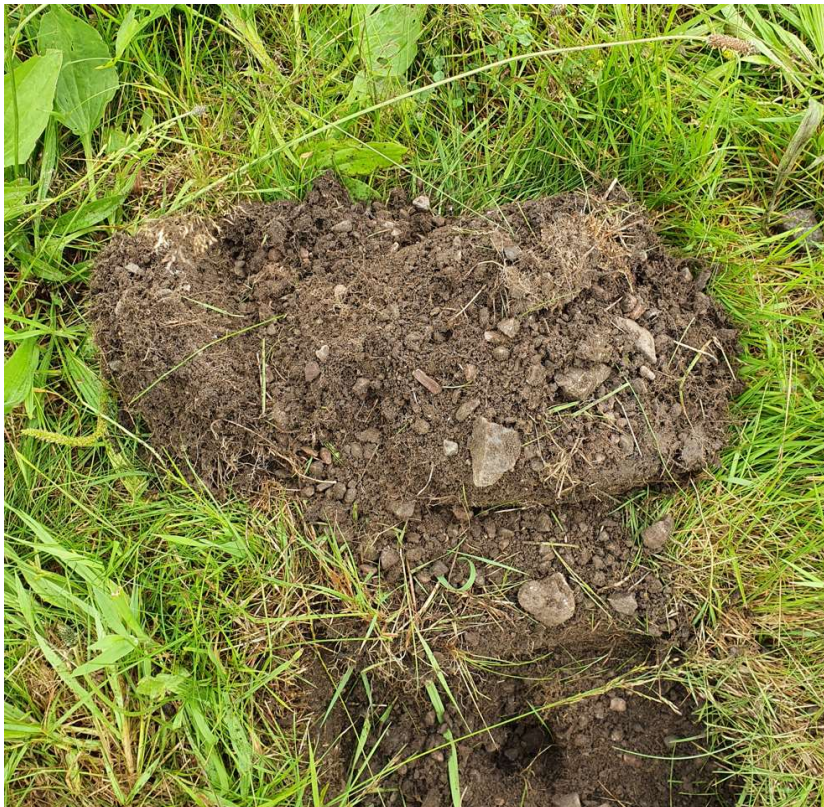
Ytliga jordlager av fyllning består av materialtyp 3B och tjälfarlighetsklass 2.

**Figur 4. Representativt foto över påträffade jordlager av fyllning inom området. Foto Jesper Härling**

Då det enligt historiska kartor förekommit växthus inom fastigheten rekommenderas starkt att en miljögeoteknisk undersökning gällande föroreningsituationen utförs om detta inte tidigare har utförts.

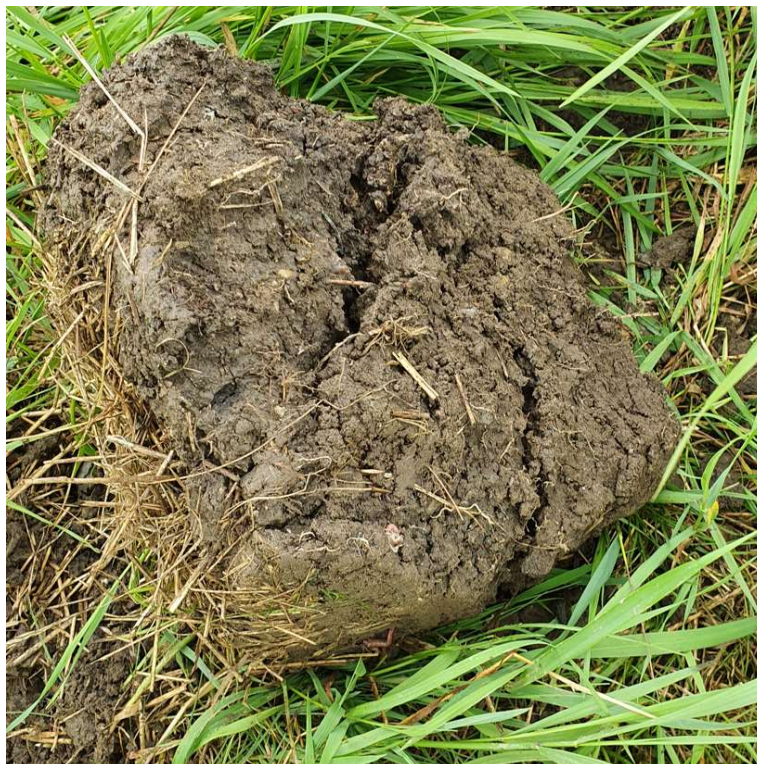
Ytliga jordlager av naturligt avlagrad lermorän består av materialtyp 4B och tjälfarlighetsklass 3.

**Figur 5. Representativt foto över påträffade jordlager av naturligt avlagrad lermorän inom området.  
Foto: Jesper Härling**

Vid fortsatt projektering samt när exakt placering av nya konstruktioner inom området är bestämd skall en fullständig geoteknisk utredning utföras för att ta fram dimensioneringsförutsättningarna för grundläggning samt installation av grundvattenrör för att kontrollera grundvattennivåer inför byggnation.
