# Förstudie Getinge 11:5

- Markundersökning, riskbedömning och förslag till fortsatta arbeten -

## SLUTRAPPORT

Envipros uppdragsnummer: 314802  
Upprättad: 2008-11-25  
Reviderad: 2009-01-26

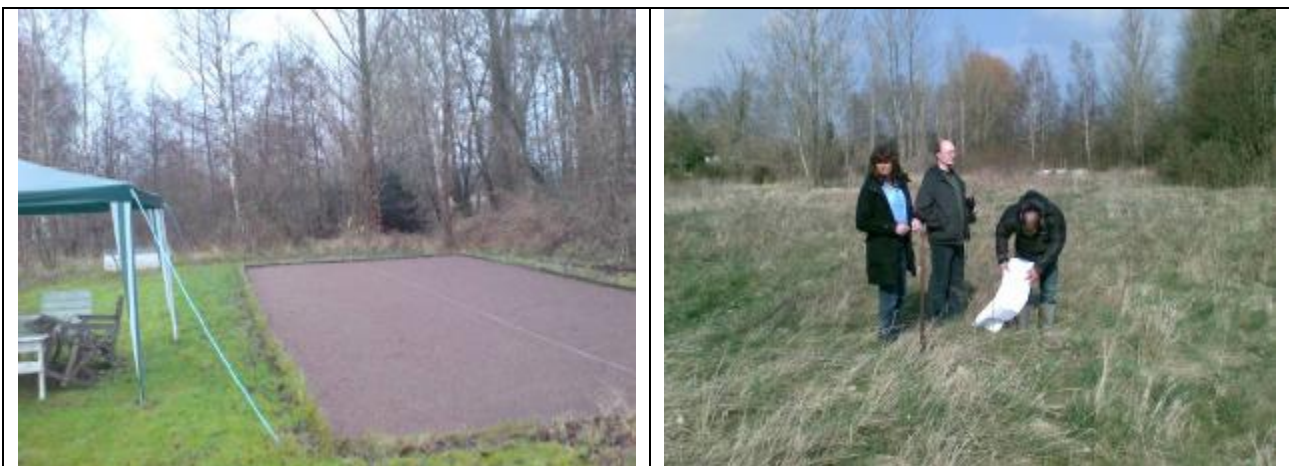
Figur 2 Boulevarden med träd och sly i bakgrunden (t. v.) samt gräsbevuxna området i västra delarna av fastigheten.

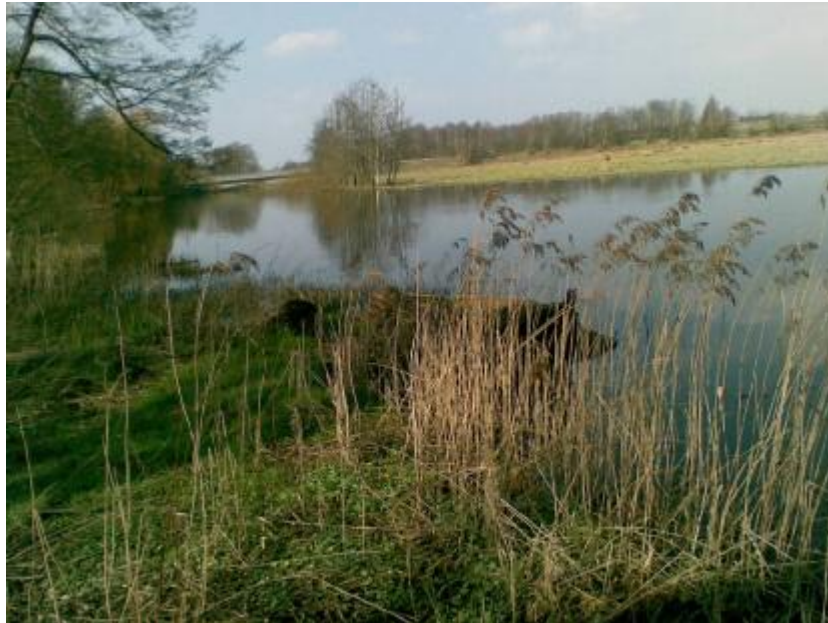
*Figur 3 Kävlingeån, foto från nordöstra kanten av fastigheten Getinge 11:5.*

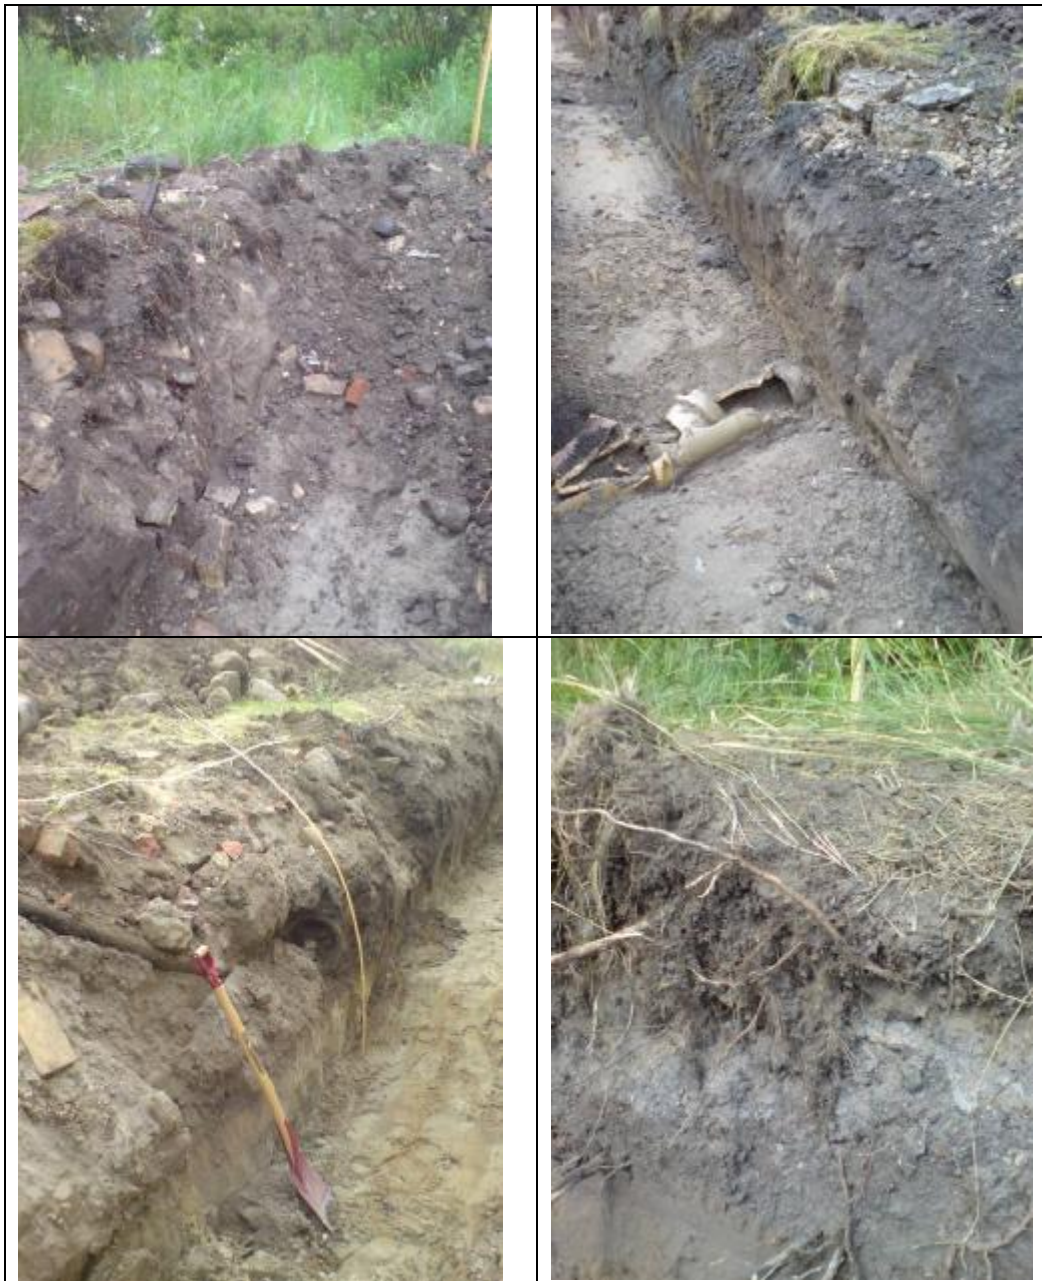
I undersökningspunkternas läge (provslitsar, provgropar, borrhöjningar m.m.) utgörs de yttliga jordlagren av fyllning och ursprunglig mulljord till mellan ca 0,7 och 1,3 m djup under markytan. Fyllningen utgörs överst av någon dm växttäckning och mulljord som till största delen sannolikt påförts efter rivning.

Därunder följer vanligen antingen gamla grusöverbyggnader och/eller jordutfyllnad för gårdsmark eller i läget för gamla byggnader mer av rivningsfyllning innehållande jordblandad sand, grus, tegel, trä, skrot, slagg, en del material från produktionen (provkroppar), m.m. I princip alla undermarkskonstruktioner, grunder, ledningar, brunnar etc. finns kvar i mark, både under och utanför hus.

*Figur 7 Foton från grävning inom det f d fabriksområdet. Överst till vänster: fyllning innehållande mulljord, tegel. Överst till höger: ledning. Nederst till vänster: fyllning med bland annat tegel, en ledning skymtar i bilden. Nederst till höger: fyllningen är täckt av ett tunt växtskikt.*

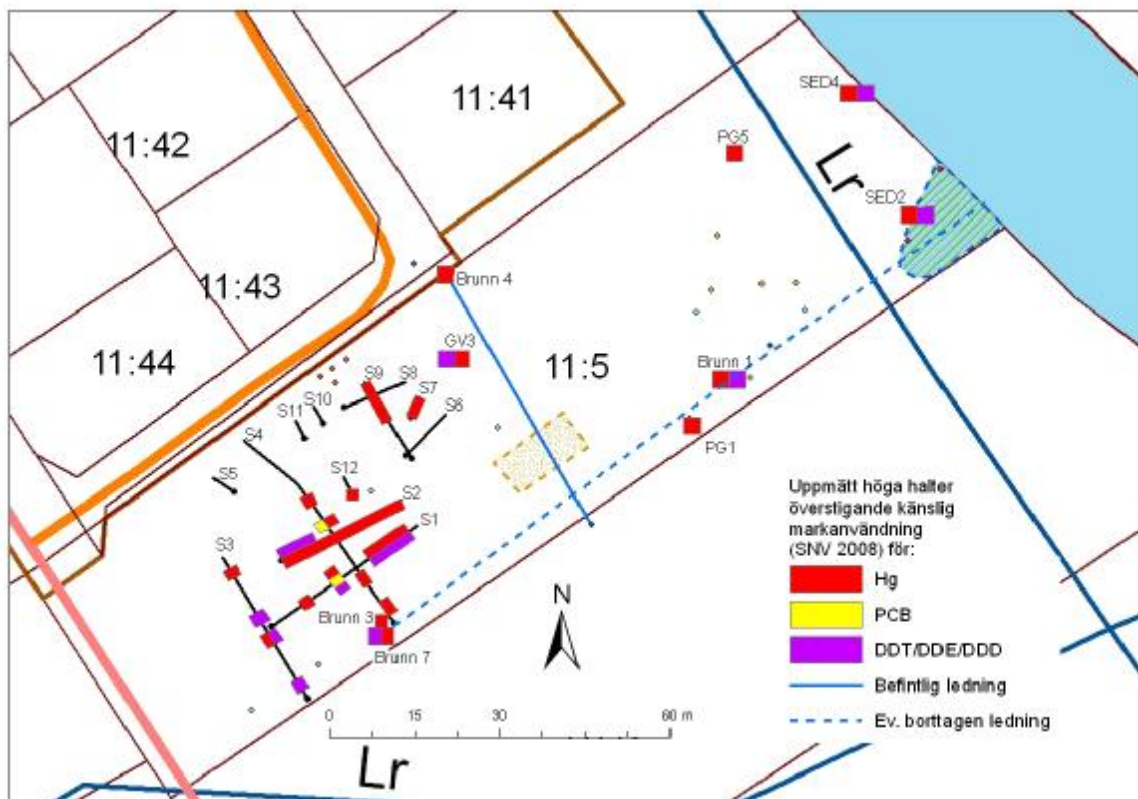
Halterna av kvicksilver är i flera prover kraftigt förhöjda. Speciellt gäller det prover från provslits 1, 2 och 4 (se Figur 9). I detta område låg den byggnad där det förmodas att tillverkningen av fenylmercuriacetet skedde. Höga kvicksilverhalter kan noteras i fyllningsjord kring tegel, aska samt i material inuti äldre ledningar. Även fyllningsjord kring vissa ledningar uppvisar förhöjda halter av kvicksilver. Resultaten stämmer väl med hypotesen att restprodukter avlägsnades genom att tömma ut dem i avloppssystemet. Men även jorden inom det f d fabriksområdet uppvisar tydligt förhöjda halter av kvicksilver. Främst i anslutning till de områden där tillverkningen skedde.

Noterbart är att också naturlig sand i anslutning till fyllning uppvisar förhöjda halter av kvicksilver, till exempel Slits 4 22-24 m och Slits 12 0 m. En förklaring till att sanden är kontaminerad bedöms vara att vätskor (ursprunget till föroreningarna) runnit ut från ledningar och ned till underlagrande naturlig jord.

Noterbart är att förhöjda halter av kvicksilver (över KM) påvisats i de handgrävda groparna (PG1-5) i fastighetens östra delar, dvs. ned mot Kävlinegån. Enligt historiska inventeringen har ingen hantering av kvicksilver skett i detta område utan marken nyttjades tidigare som trädgård och park. Marken i området närmast ån (PG2-7) skiljer sig också jämfört med de västra delarna av fastigheten då jorden är naturlig och inte utgörs av fyllnadsmassor. I PG1 noterades dock fyllning innehållande skrot, tegel och slagg.

Figur 9 Karta som visar de punkter där förhöjda halter (över generellt riktvärde för KM eller kanadensiskt lågriskvärde) påvisats av kvicksilver, PCB, DDT/DDD/DDE i jord, slam och sediment.
