Getinge 11:5

- Historisk inventering samt förslag till undersökningsprogram-

Envipros uppdragsnummer: Uppdragsnr
Upprättad: 2008-04-28
Reviderad: 2008-05-12

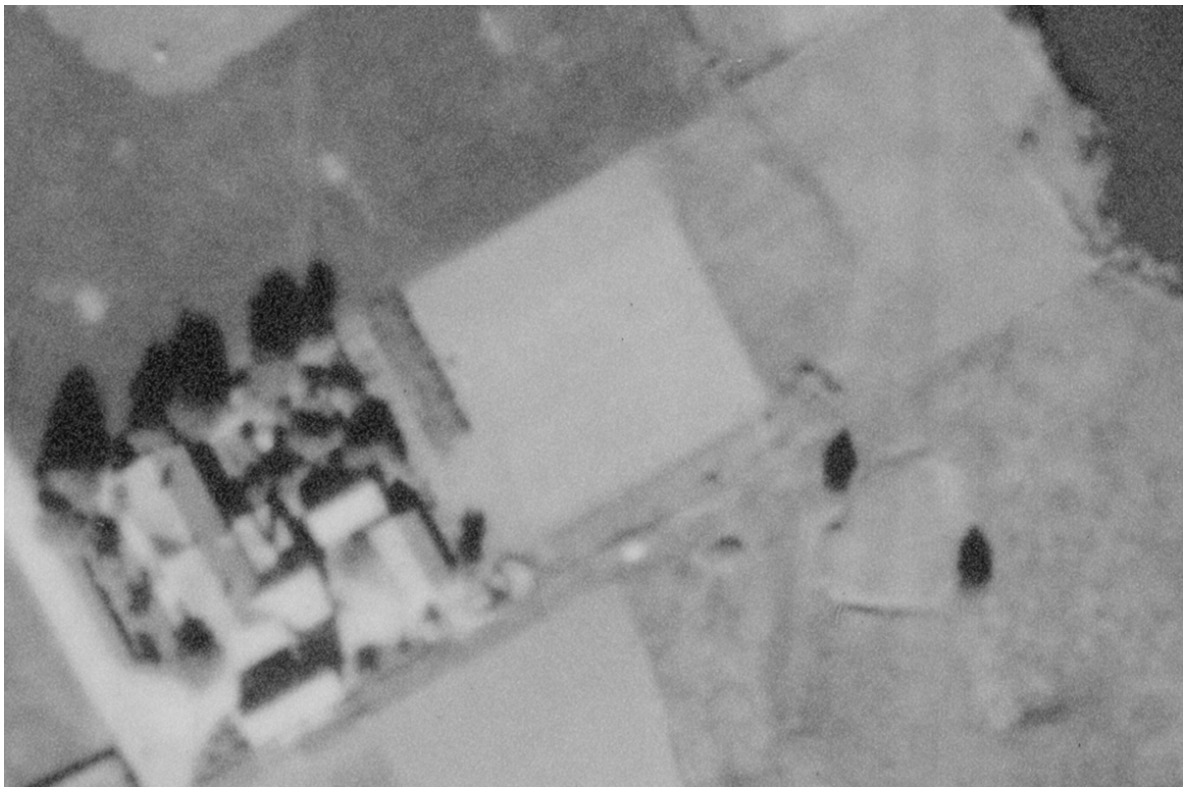
1896 startade lantbrukare Lars Hansson Getinge Mejeri. Verksamheten bedrevs som ett andelsmejeri. Flygfoto från 1939 redovisas i Figur 1. Mejeriet låg i den stora byggnaden parallellt med Sandbyvägen, längst västerut på fastigheten. På bilden ses att en stor del av fastigheten inte utnyttjades för någon verksamhet.

Figur 1 Flygfoto från 1939. I västra kanten syns mejeriet med tillhörande byggnader.

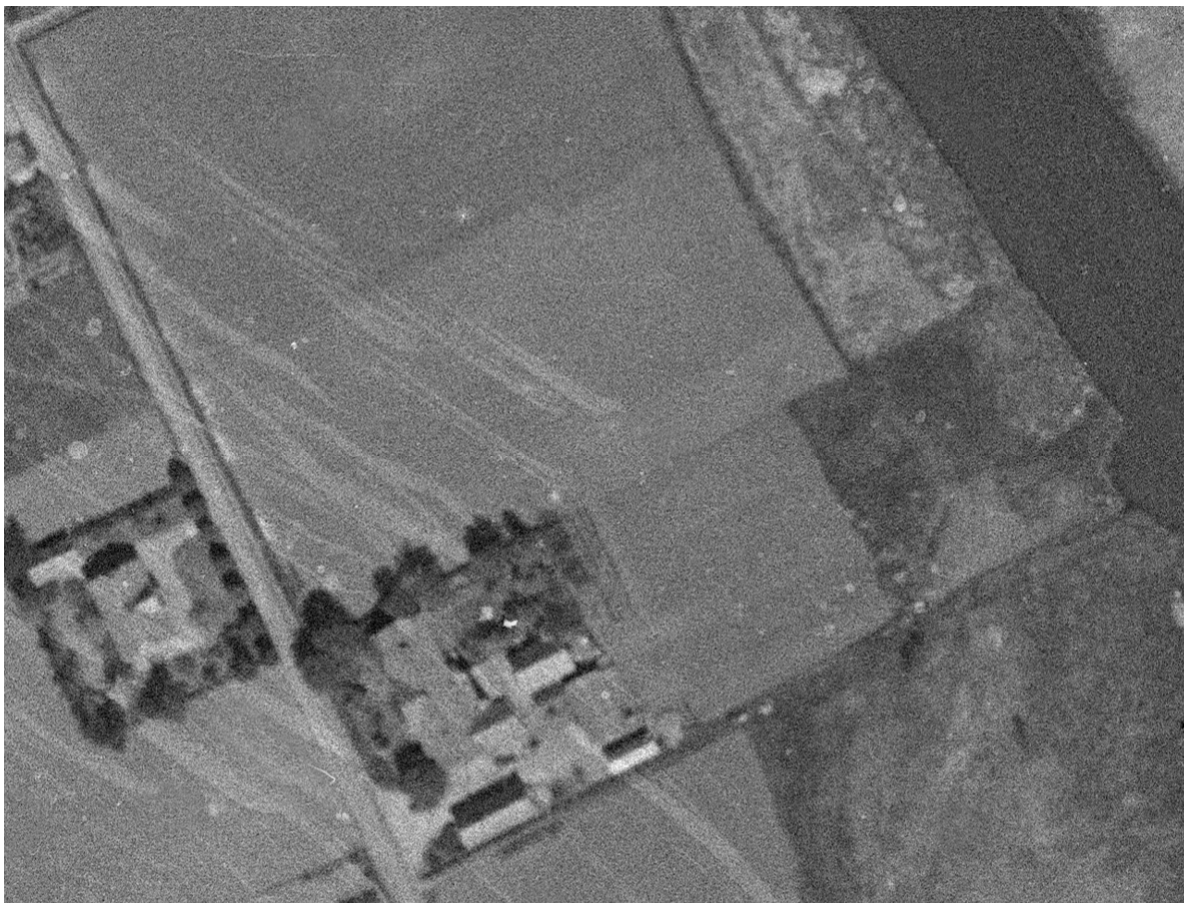
Flygfoto från 1947 redovisas i Figur 2. På fotot ses att verksamheten fortfarande var begränsad till de västra delarna av fastigheten. Ingen bebyggelse har heller etablerats norr om tomten.

Figur 2 Flygfoto från 1947. Verksamhet förekommer fortfarande bara i den västra delen av fastigheten. Inga bebyggelse finns omedelbart norr om tomten.

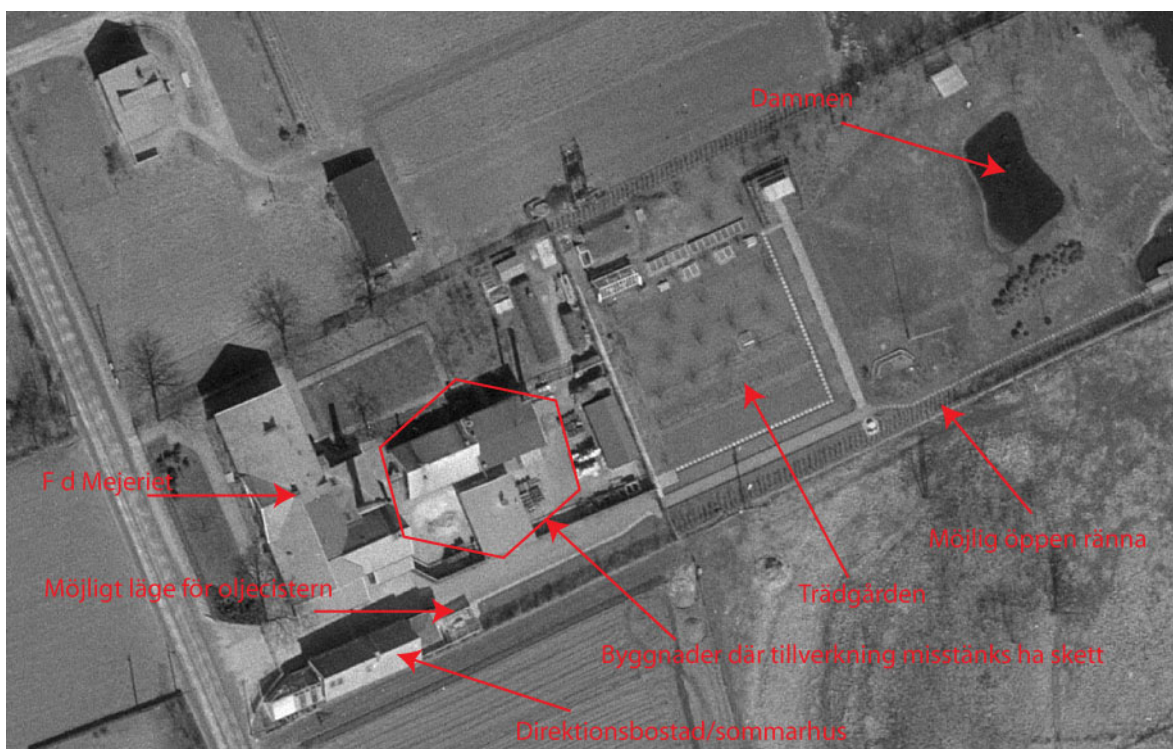
Tillverkningen av fenylmercuriacetat skedde troligen i någon av de tre sammanhängande byggnaderna bakom mejeriet (Figur 3). Vid intervju har det framkommit uppgifter om att det kan ha förekommit oaktsam hantering av kemikalier i dessa byggnader. Vid rivningen av dessa byggnader togs prover på trävirke i lokalerna men inga höga halter påvisades. Möjligen har tillverkningen skett även i gamla mejeriet.

Figur 3 Flygfoto från 1956. Identifierade byggnader mm markeras med röda pilar.

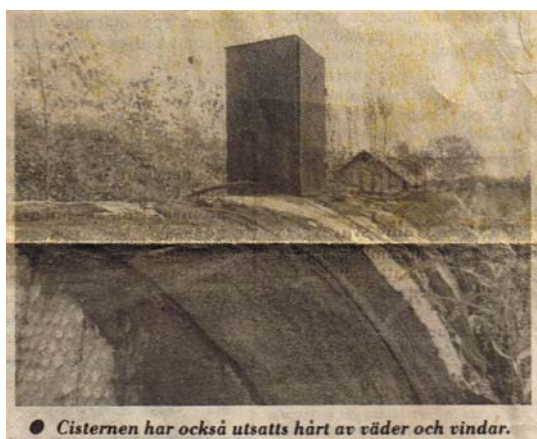
Mellanlager har förekommit på fastigheten. I foto från tidningsartikel i Arbetet 811110 kan tunnor ses (Figur 4). Enligt uppgift kan dessa ha syns inne i den f d mejeribygnaden. En ovanjordscistern har funnits på platsen. Troligen användes den för eldningsolja. Ett möjligt läge för cisternen är norr om direktionsbostaden.

● Cisternen har också utsatts hårt av väder och vindar.

Figur 4 Foto från Arbetet 811110. T.v cisternen och t.h. tunnor.

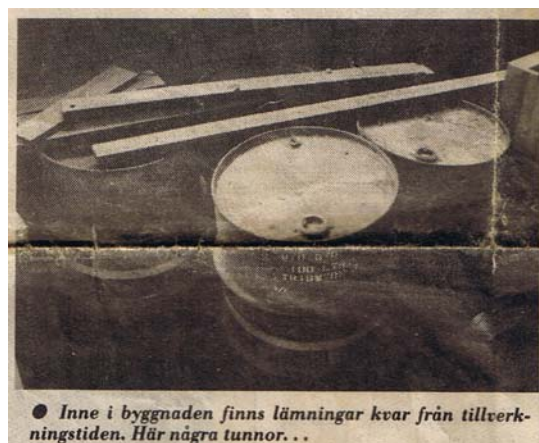
● Inne i byggnaden finns lämningar kvar från tillverkningstiden. Här några tunnor...

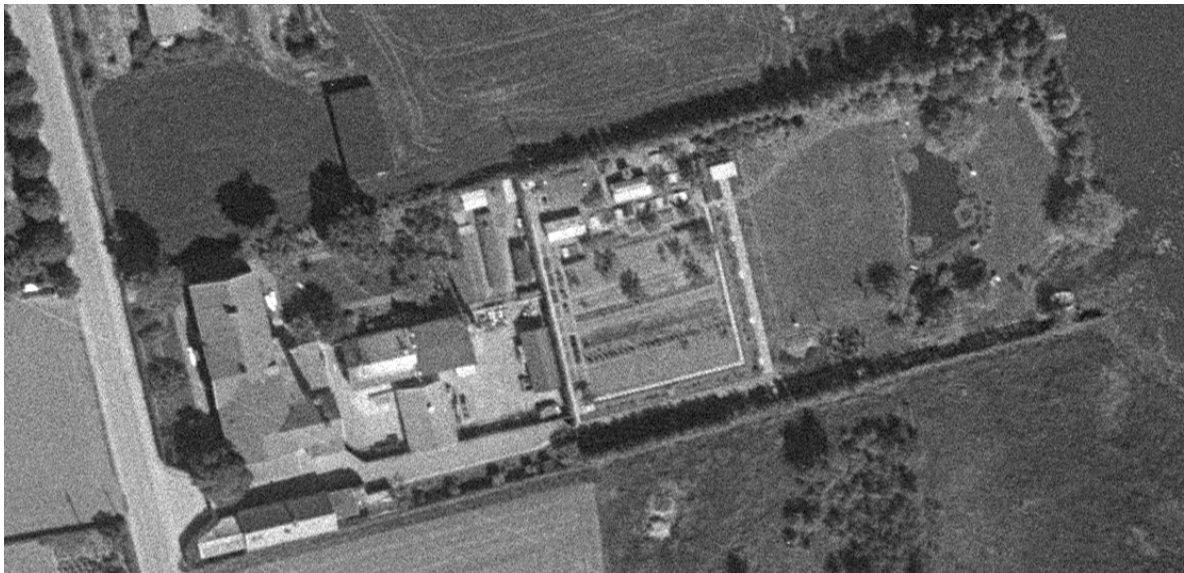
Figur 5 Flygfoto från 1961. Till vänster i bilden ses Ferrosans område. Öster om fabriken är trädgården med dammen belägen.

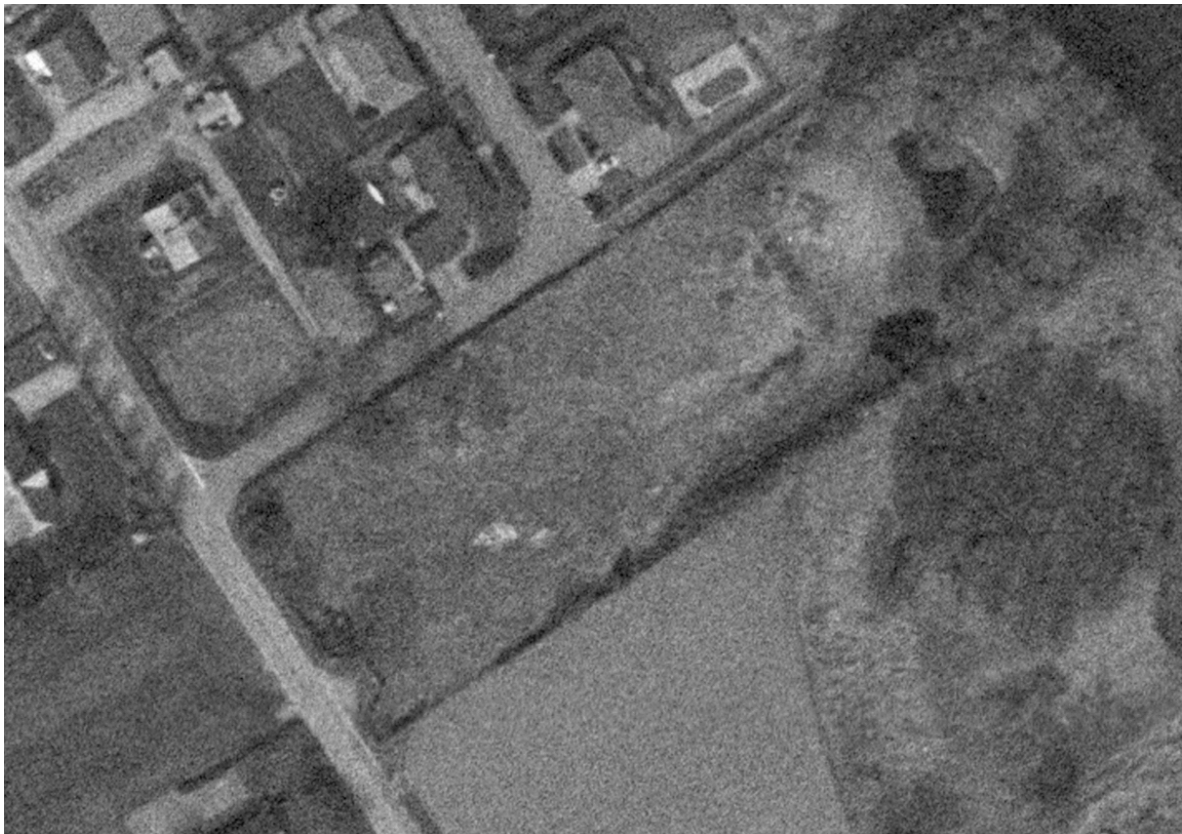
Efter 1978 har fastigheten inte utnyttjats för bostadsändamål eller för industriell verksamhet. Troligen revs den sista byggnaden 1982, vilket anges av Caspari (2008c) och tidningsartikel från Arbetet (811110). Samma år fylldes dammen igen. På flygfotot från 1984 (Figur 8) ses att inga byggnader finns kvar på fastigheten. Däremot syns dammen tydligt på fotot.

Figur 8 Flygfoto från 1984. Inga byggnader finns kvar på fastigheten. I nordöstra delen ses dammen.

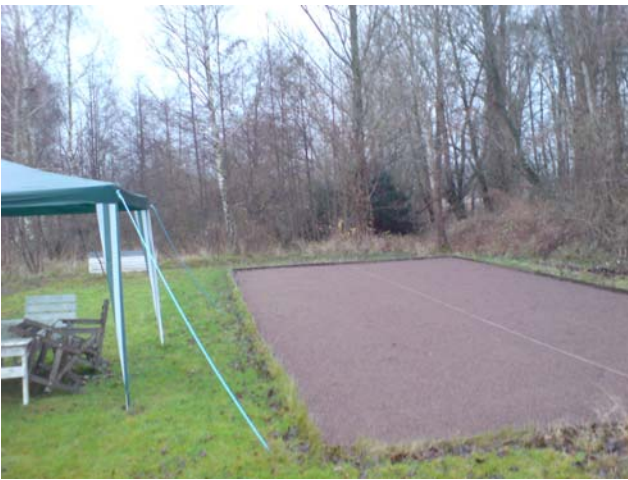
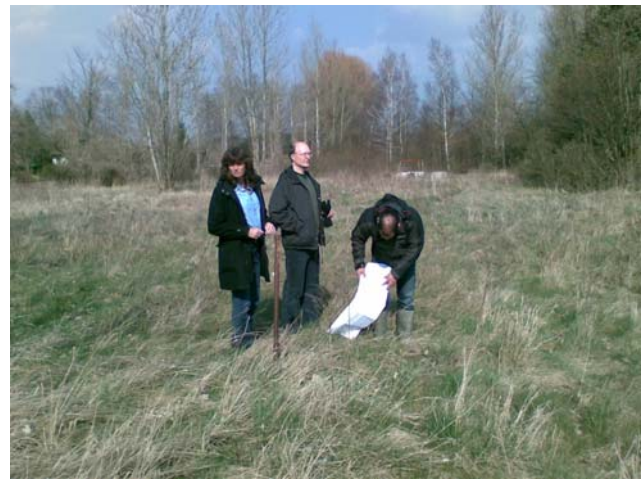
Idag är fastigheten bevuxen med gräs, buskar och träd (Figur 9). Lokala intressenter har etablerat en boulebana på fastigheten.

Figur 9 T. v. boulebanan samt vegetationen ner mot Kävlingeån (foto Erik Palmquist). T. h. västra delarna av fastigheten där Ferrosans fabrik var belägen (foto Henrik Eriksson).
