UPPDRAG Falken 10 Riskbedömning	UPPDRAGSLEDARE Petra Almqvist	DATUM 2020-05-11
UPPDRAGSNUMMER 13011123

Översiktlig riskbedömning med avseende på förorenad mark inom kv Falken 10, Eslöv

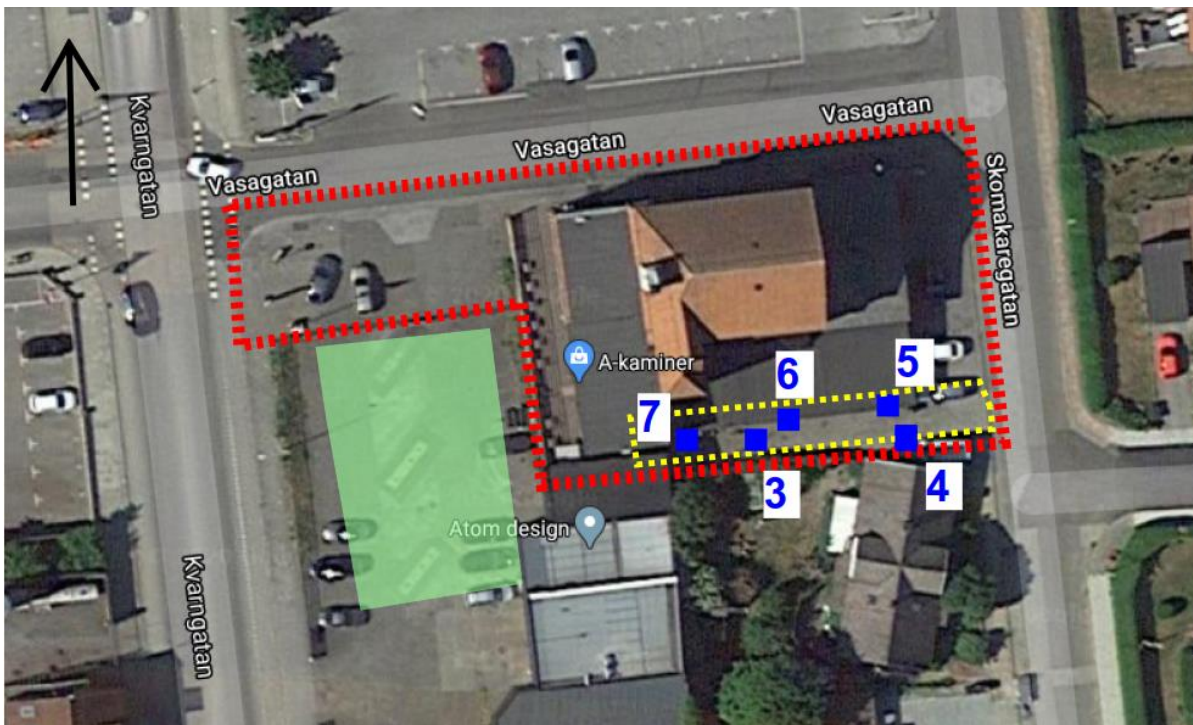
Utanför byggnaden har jordprov tidigare tagits ut med hjälp av grävmaskin i fem punkter, se **figur 1**. I provpunkter 3, 4 och 5, vilka ligger inom det undersökta områdets sydöstra del, har halter av PAH H, zink och bly uppmätts i halter över Naturvårdsverkets generella riktvärden för känslig markanvändning, KM (Naturvårdsverket, 2009a). Analysresultat från provpunkter placerade utanför byggnaden finns sammanställda i **tabell 1**.

Figur 1. Översiktbild över aktuellt område. Falken 10 markerad i röd figur, tidigare läge för bensinstation inom Falken 6 markerat med grön figur, lägen för provpunkter utförda utomhus markerade med blå fyrkanter, gul figur visar det område som riskbedömningen avser
