# Undersökningsrapport

Provtagning av metaller, bekämpningsmedel och petroleum i mark

## Fastigheten Sallerup 50:18

Hässleholm 2017-12-13

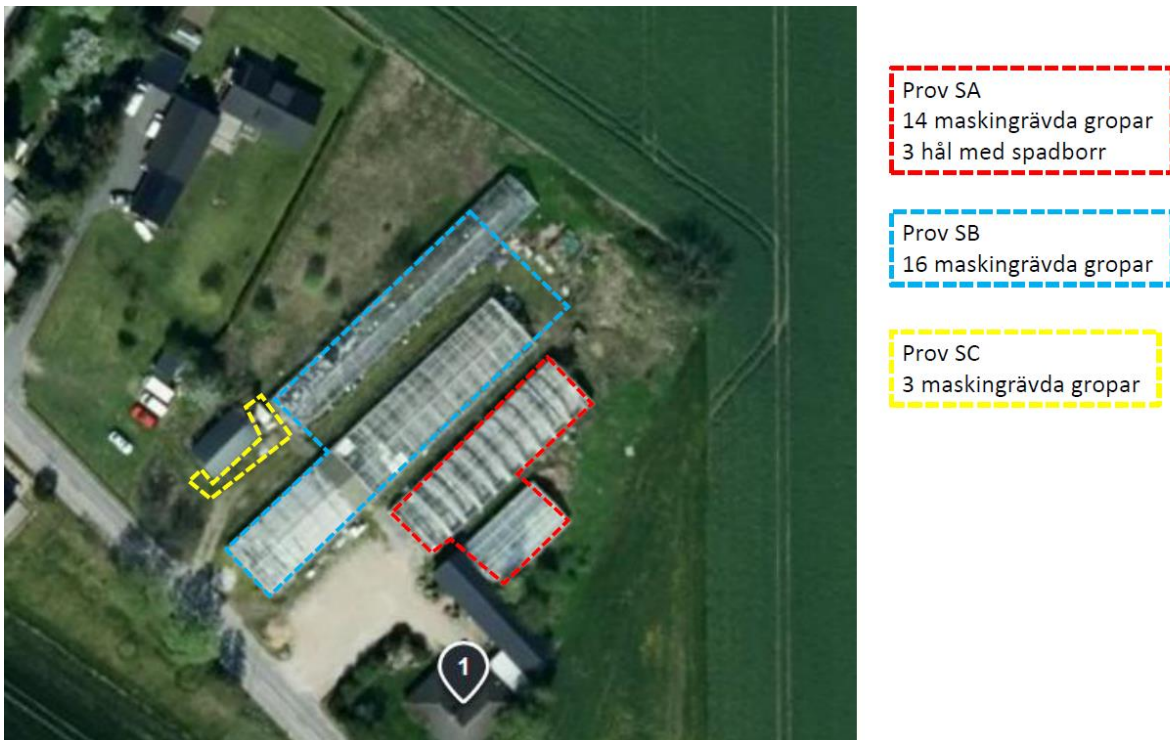
**Figur 2** Lokalisering av samlingsproven

Vid provtagningen observerades mullrik, sandig matjord till 0,4 eller 0,5 m djup. Matjorden är bearbetad med inslag av fyllnadsmaterial i form av en liten del tegel. I alla provgropar utom en påträffades brun lera eller lermorän under matjorden. I grop SB11, som var den nordligaste av SB-groparna, fanns brun sand under matjorden.

I de tre groparna SC rann vatten in vid 0,7 m. Ingen lukt av olja eller diesel noterades i provgroparna.

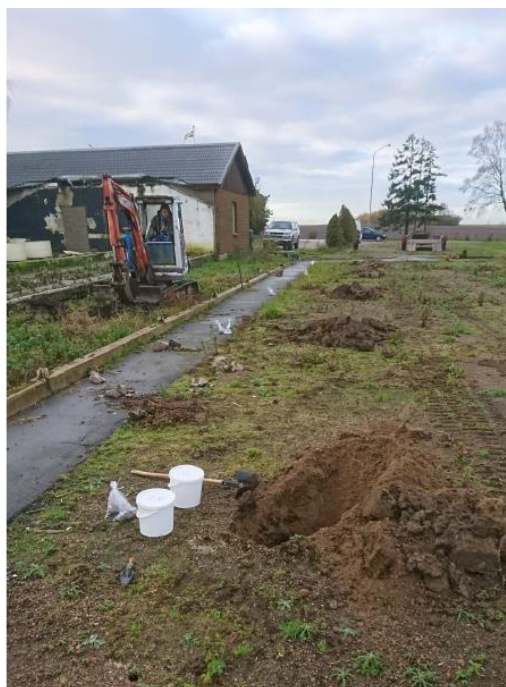
Prov SA

**Figur 3** Maskingrävning av provgropar för delprov till samlingsprov SA i östra delen av fastigheten där de äldsta växthusen legat.

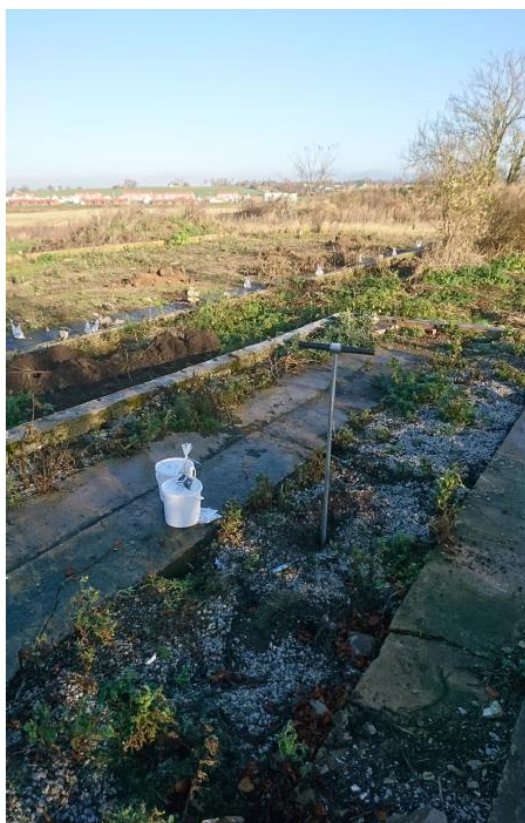
Prov SA

**Figur 4** Spadborr användes för tre delprov mellan betongplattor inom samlingsprov SA.

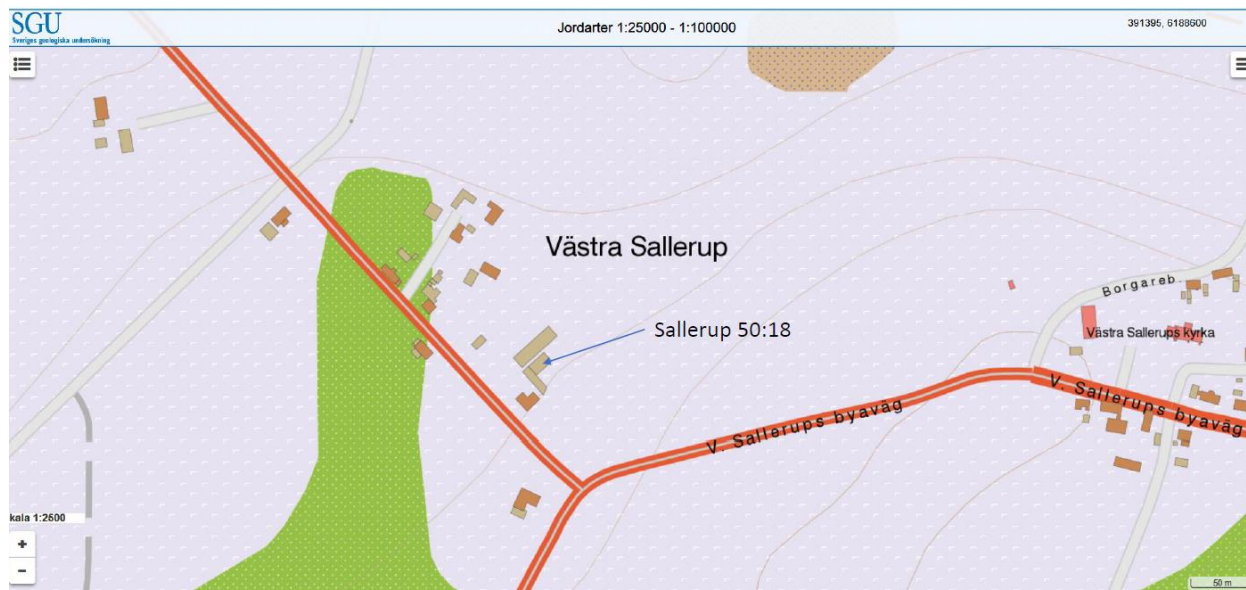
En jordartskarta enligt SGU visas i figur 5. Lermorän dominerar i området. Förekomsten av lermorän bekräftas genom observationer vid provtagningen. Spridningshastigheter i de naturliga jordarna bedöms vara låga. Förmåga till adsorption på lerpartiklar och organiskt material bedöms vara hög.

**Figur 5** Jordarter enligt SGU. Lermorän (ljuslila färg) dominerar i området.

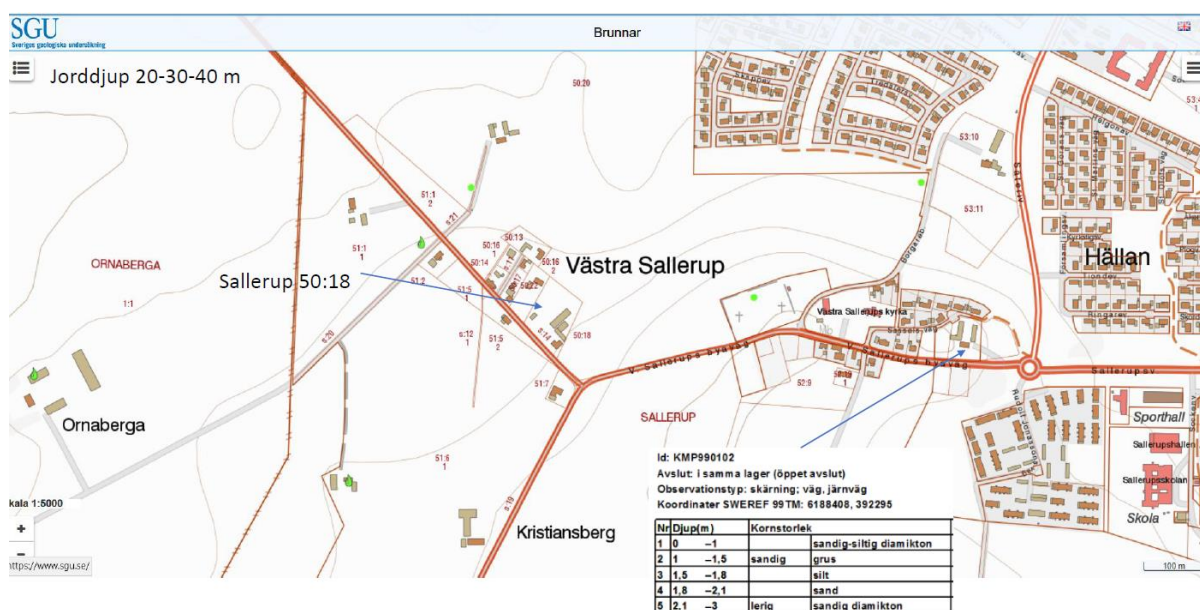
**Figur 6** Utdrag från SGUs brunnarsarkiv. Brunnar för vattenuttag (gröna prickar) ligger 300 meter från fastigheten. Jorddjupet till berg är upp till 40 meter enligt uppgifter från brunnborrningar.

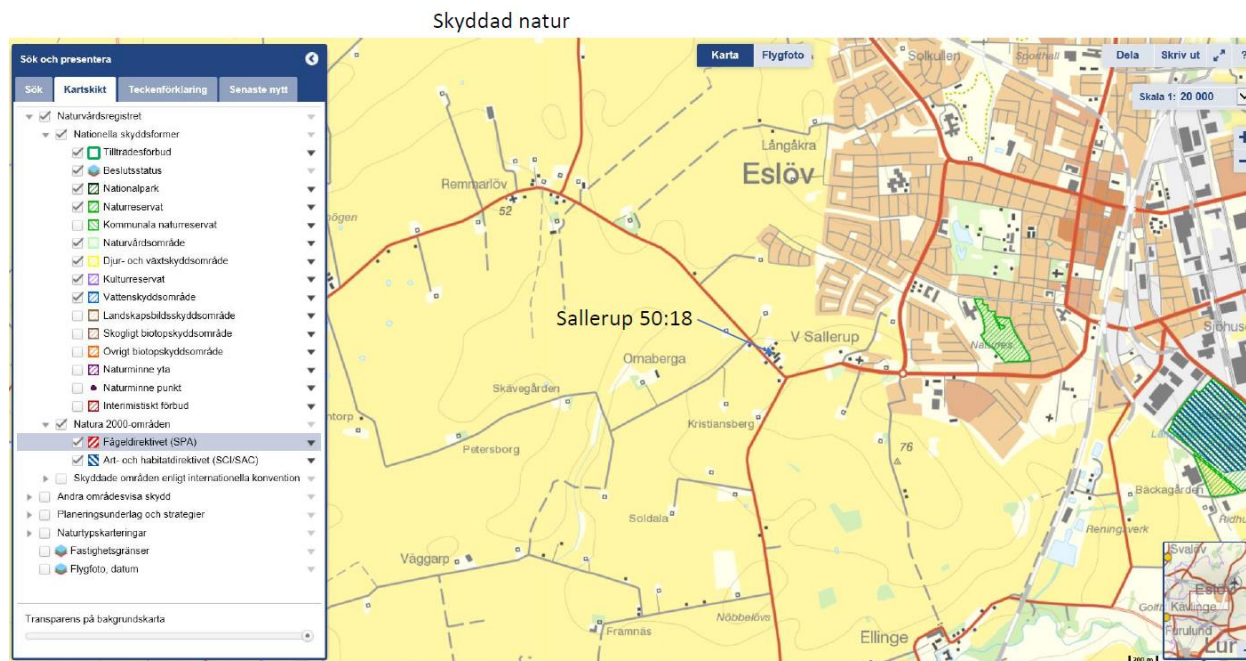
**Figur 7** Skyddad natur. Närmaste skyddsobjekt är ett naturvårdsområde en km österut och ett Natura-2000 område som ligger två km öster om fastigheten.
