## HUVUDSTUDIE GETINGE 11:5

# Riskbedömning och åtgärdsutredning

**Framställd för:**  
Eslövs kommun  
Miljö- och samhällsbyggnad  
241 80 Eslöv

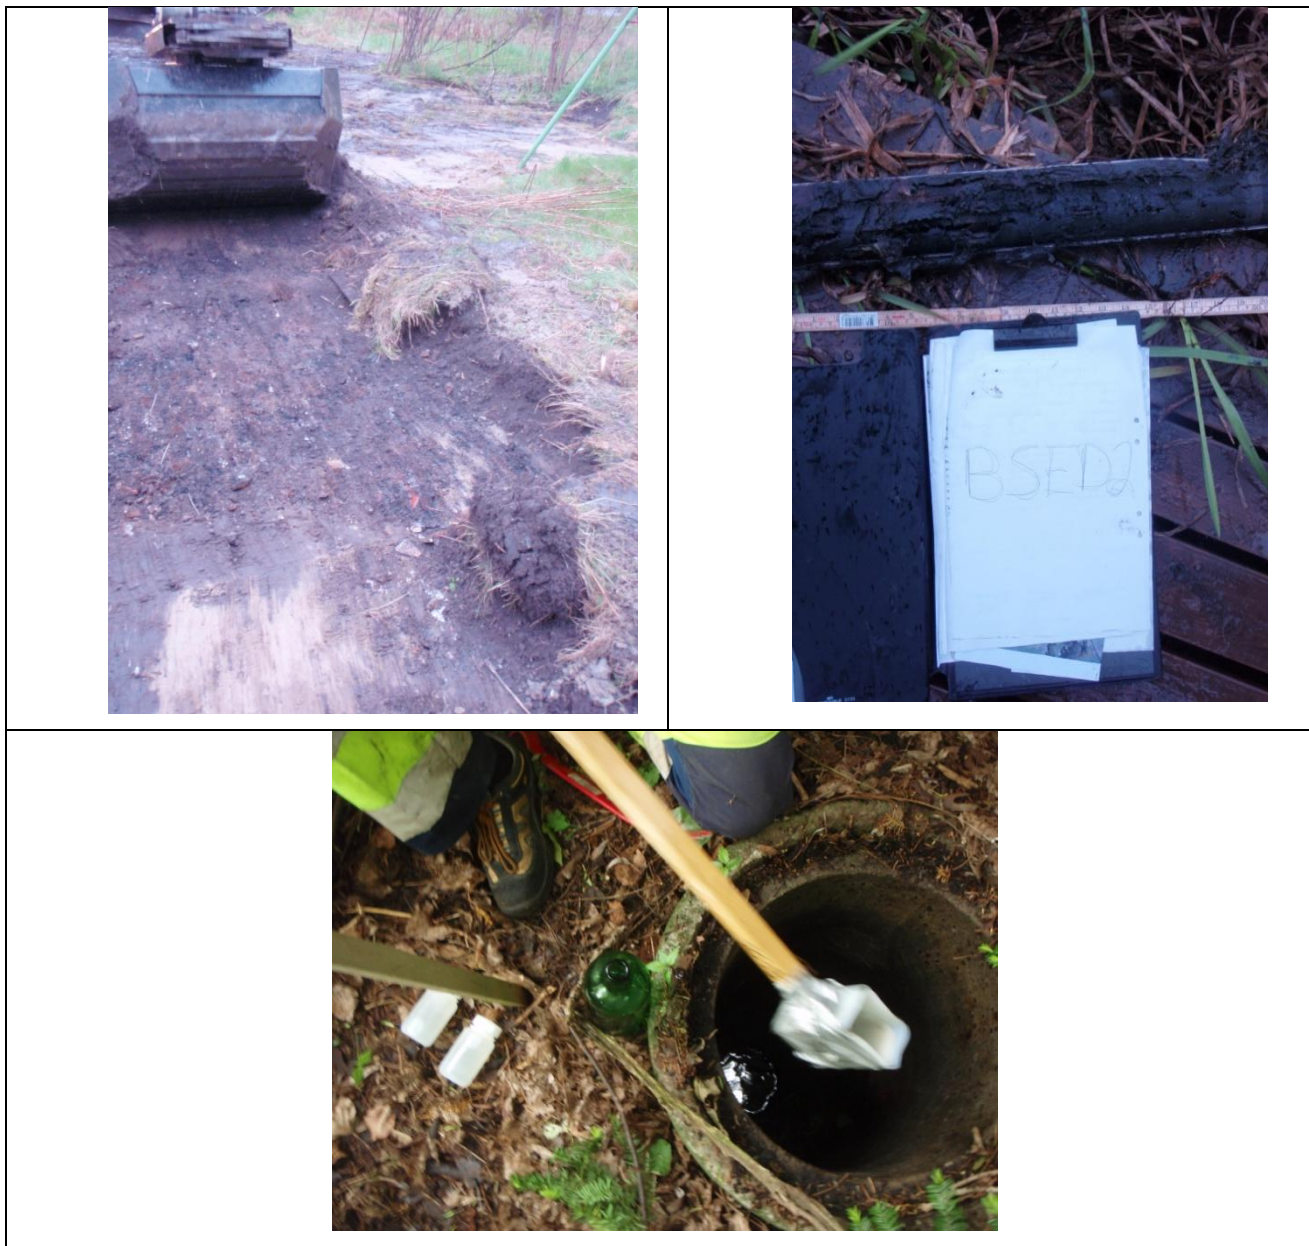
Figur 3: Foton på aktuella föroreningskällor. Översta raden: fyllning (till vänster) och brinksediment (till höger). Nedersta raden: slam och vatten i brunnar inom fastigheten.

Foton på aktuella matriser redovisas i Figur 3.

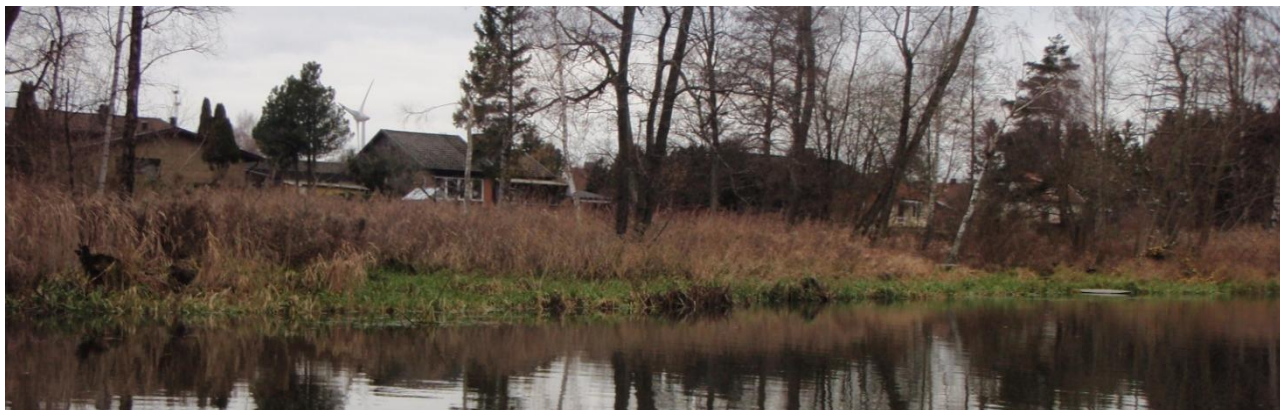
Figur 6: Åbrinken mellan Getinge samhälle och Kävlingeån, där kompletterande undersökning utförts.

Tidigare undersökningar har visat att sedimenten i åbrinken (Figur 6) är kraftigt förorenade av framförallt kvicksilver och DDT, DDD och DDE (PQ Geoteknik & Miljö AB; Hifab, 2008). Det har därför utförts kompletterande undersökningar av föroreningar i åbrinken strax nedströms fastigheten i syfte att påvisa föroreningstransport längs den västra åbrinken samt att om möjligt avgränsa föroreningsutbredningen.

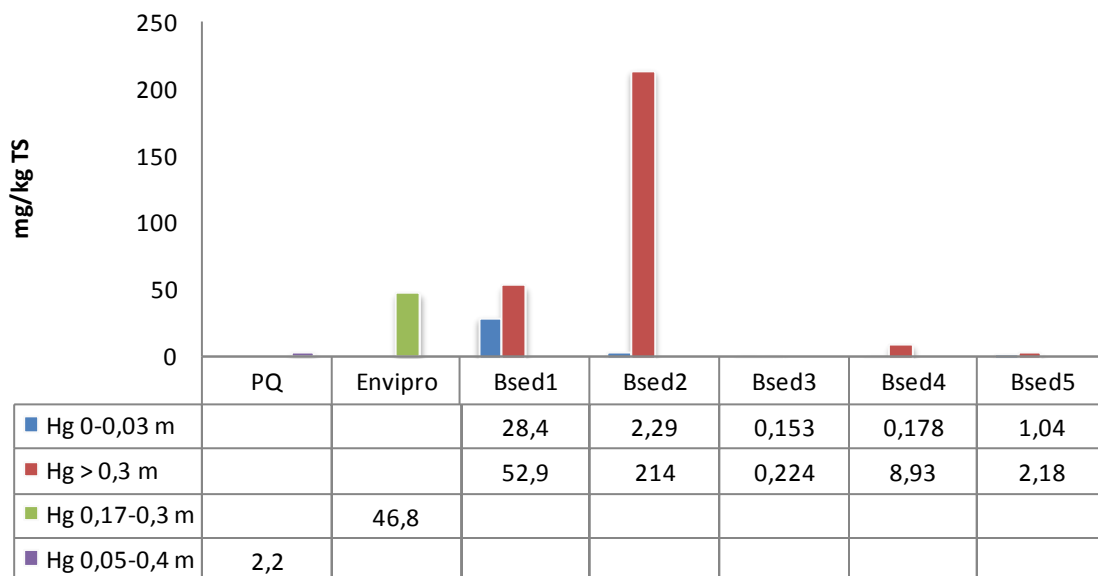
Figur 7: Uppmätta halter av kvicksilver i sediment längs åbrinken. Resultat från tidigare undersökningar (PQ Geoteknik & Miljö, 2003; Hifab, 2008) av sediment inom fastigheten Getinge 11:5 och från aktuell undersökning (Golder Associates AB).

I likhet med tidigare undersökningar av sediment längs åbrinken uppmättes även vid föreliggande undersökning högre halter av kvicksilver i de djupare sedimentnivåerna (> 0,3 m u m y) jämfört med överlagrande nivåer (Figur 7). Detta indikerar att en överlagring med förhållandevis renare sediment pågår (dvs. en återhämtning). I åbrinken rör det sig framförallt om en naturlig tillväxt av organiskt material. Resultaten indikerar också på att spridningen av föroreningar längs åbrinken har varit betydligt mer omfattande under tidigare perioder jämfört med idag.

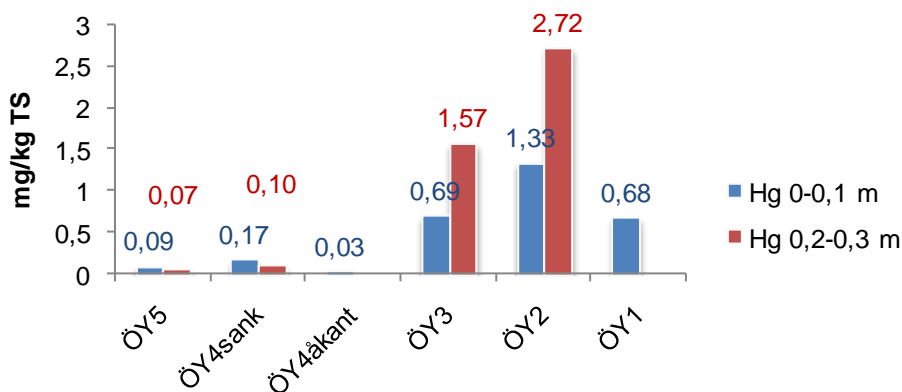
Figur 8: Analyserade halter av kvicksilver i översilningsytor.

För att undersöka om långväga spridning har skett (eller sker) från det förorenade området (Getinge 11:5) har sediment inom så kallade översilningsytor undersökts med avseende på föroreningar, företrädesvis kvicksilver. Översilningsytor representerar områden längs med åbrinken som periodvis står under vatten och periodvis är torrlagda. Sedimentprover har uttagits från ytor omedelbart uppströms och mellan 1,5 till 10 km nedströms fastigheten Getinge 11:5. Uppmätta kvicksilverhalter vid två olika provtagningsdjup redovisas i Figur 8.

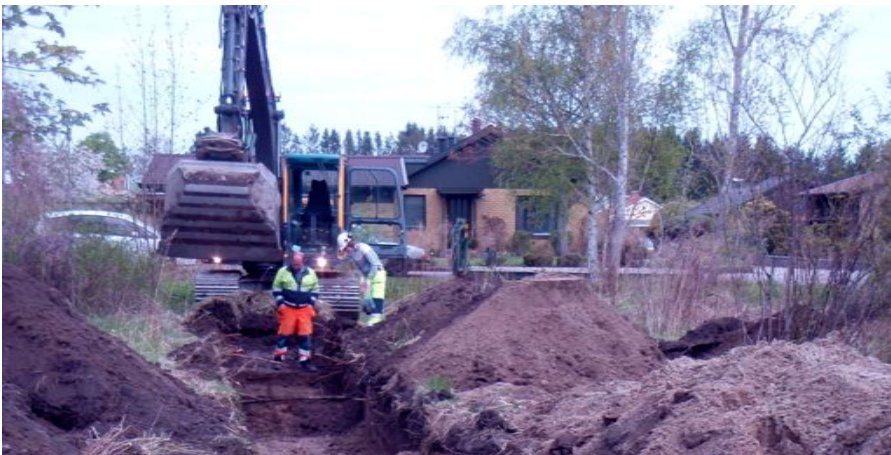
Figur 9: Provtagning i provdike S096. I bakgrunden syns husen i Getinge samhälle, i direkt anslutning till den aktuella fastigheten, Getinge 11:5.

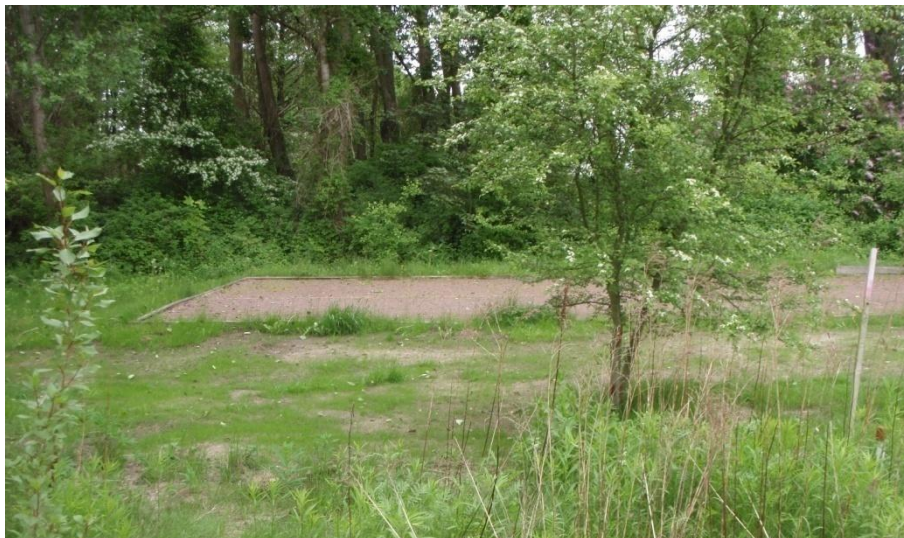
Figur 10: Boulebanan belägen mitt på fastigheten Getinge 11:5

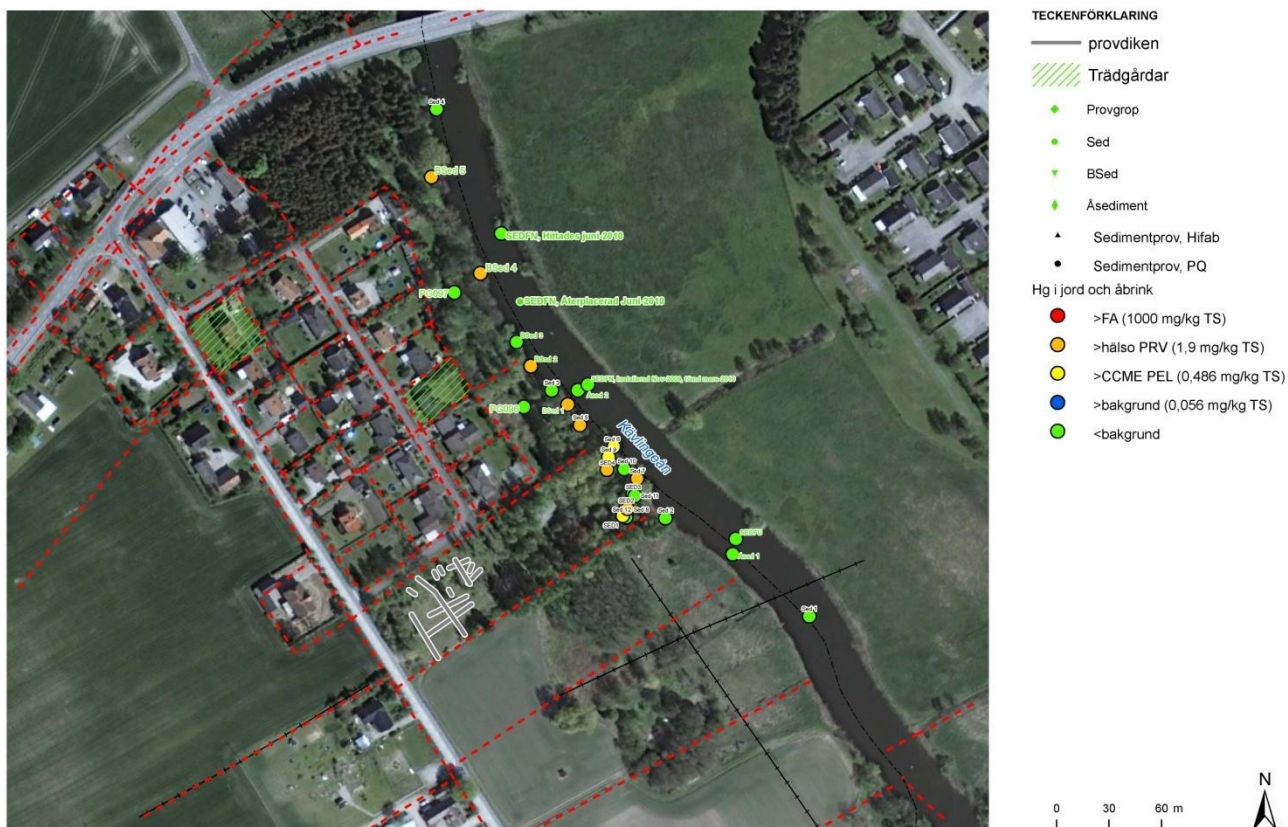
Figur 14: Provpunkter längs med åbrinken där halten kvicksilver i jord och sediment i åbrinken överstiger det beräknade platsspecifika hälsoriskbaserade riktvärdet för mark, det kanadensiska lågriskvärdet (CCME PEL) samt det föreslagna gränsvärdet för farligt avfall (FA).

(Figur 14 och Figur 15). Riskbedömning kan inte utföras på samma sätt som mark då ovan redovisade hälsoriktvärden inte är framtagna för sediment. Dock kan det sägas att det krävs en upprepad exponering för förorenade sediment (aktivt intag) för att hälsorisker ska föreligga. Sannolikt domineras hälsoriskerna av exponering via intag av jord och i mindre grad inandning av ånga och hudkontakt med jord/sediment. Akuttoxiska halter av DDT har inte påvisats men enligt tidigare resonemang ska det inte uteslutas. Återigen ska det dock påpekas att för att en risk ska föreligga krävs ett aktivt intag via munnen.

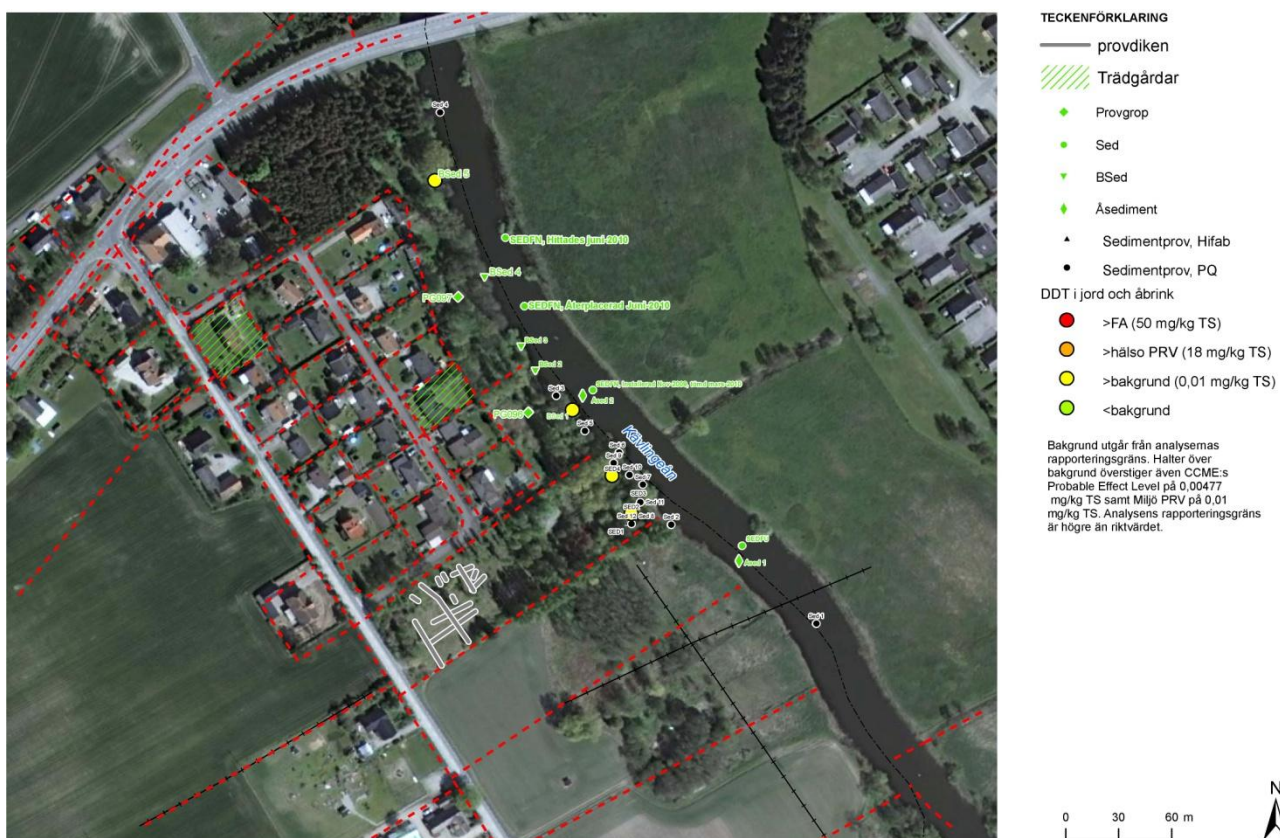
Figur 15: Provpunkter längs med åbrinken där halten DDT i jord och sediment i åbrinken överstiger det beräknade platsspecifika hälsoriskbaserade riktvärdet för mark, det kanadensiska lågriskvärdet (CCME PEL) samt det föreslagna gränsvärdet för farligt avfall (FA).

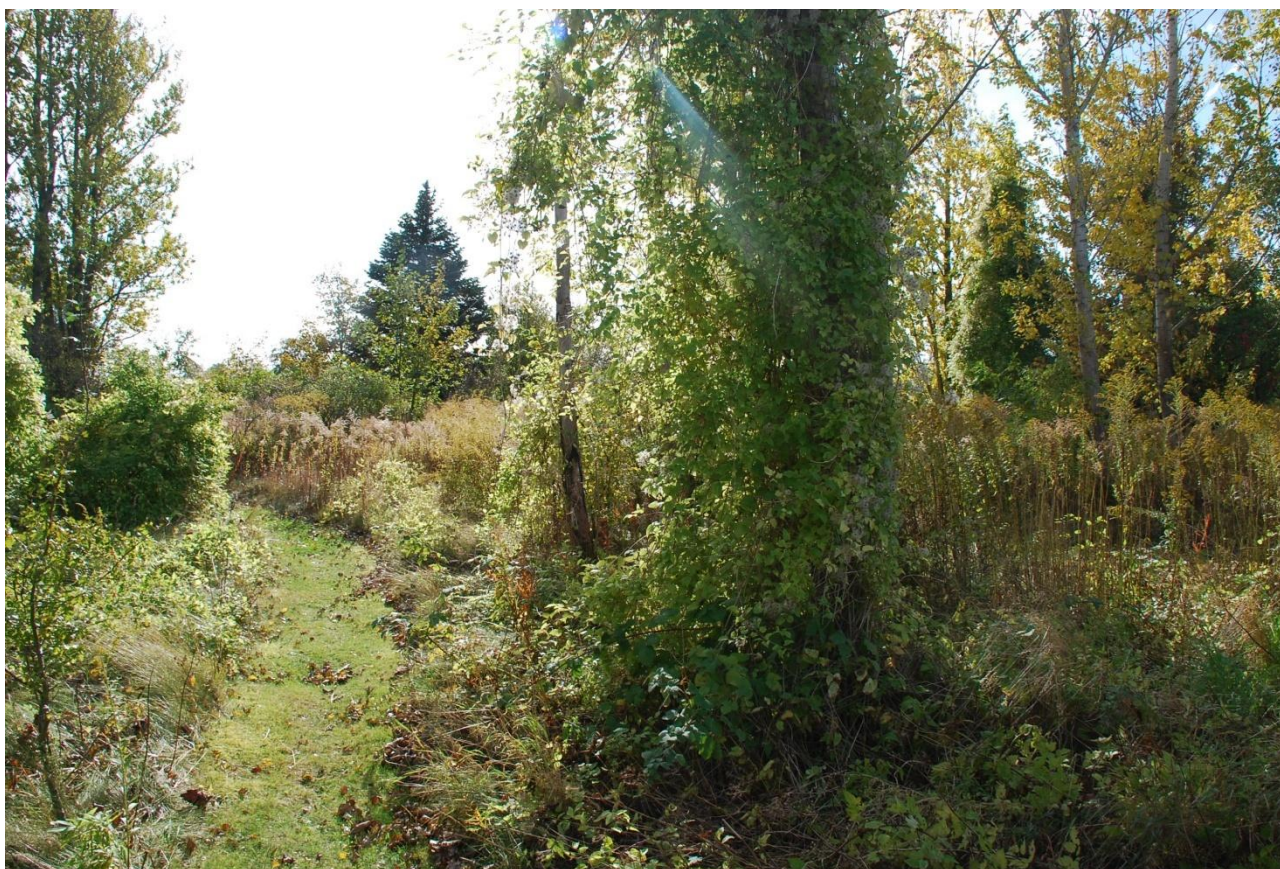
Figur 16: Foto från Getinge 11:5 som visar den ovanjordiska vegetationen.

Det finns dock inga uppenbara synliga tecken på att den ovanjordiska vegetationen (gräs, buskar, träd) har påverkats negativt av markföroreningarna på platsen. Detta indikerar att markekosystemets funktion är tillräckligt god för att växter ska kunna växa. Fotografier som visar den ovanjordiska vegetationen på några platser inom fastigheten återfinns i Figur 16.

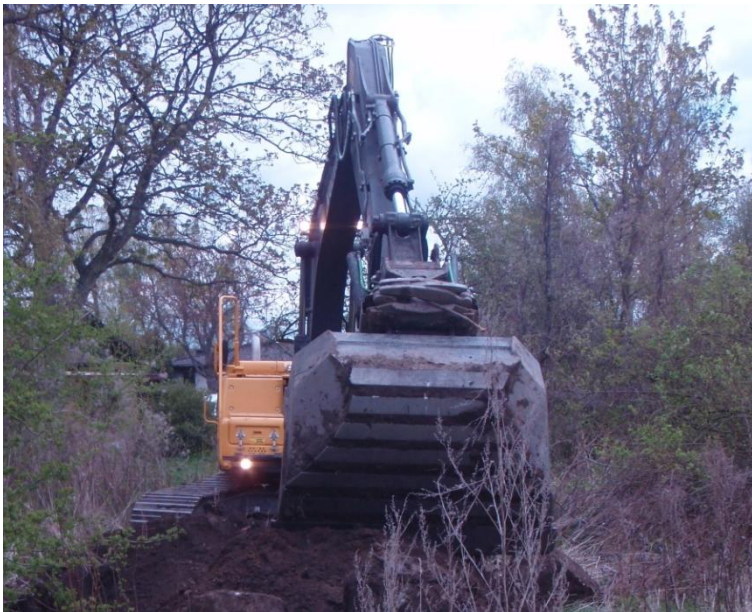
Figur 21: Schakt med grävmaskin

För fallet Getinge 11:5 bör ett antal aspekter uppmärksammas särskilt vid schakt:

- Arbete under grundvattenytan och i anslutning till Kävlingeån kan innebära försvårande omständigheter. Därav rekommenderas att arbetena så långt det är möjligt utförs under torrperioder.
- Schaktvatten som uppkommer är enligt undersökningarna förorenat och måste sannolikt sedimenteras före avbördning till Kävlingeån. Detta förutsätter att tillstånd erhålls.
- Vid schakt nära Kävlingeån måste skyddsåtgärder vidtas. Först och främst en konstruktion för att förhindra partikelspridning av föroreningar. Detta kan åstadkommas genom en spont. Spontens konstruktion måste detaljutredas i projekteringsfasen. I detta arbete måste det också utredas om sponten måste tåla jordtryck (vilket inte nu aktuell kalkyl utgått från).

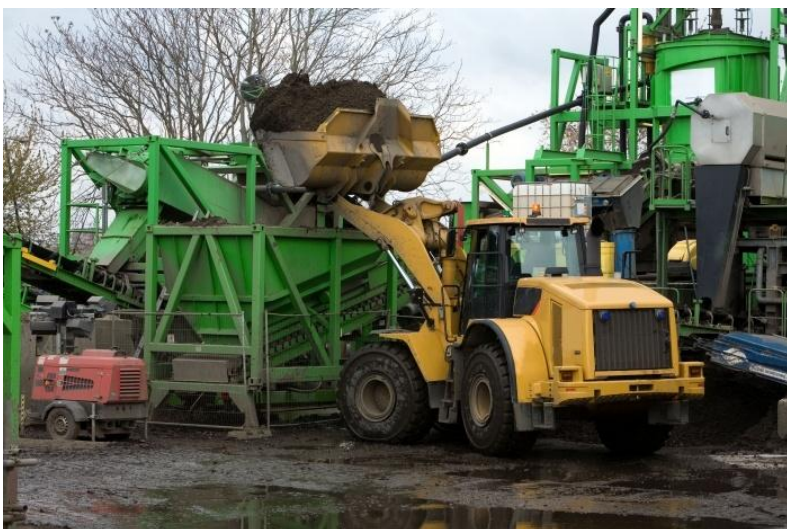
Figur 22: Exempel på jordtvätt-anläggning (bild lånad från London2012.com).

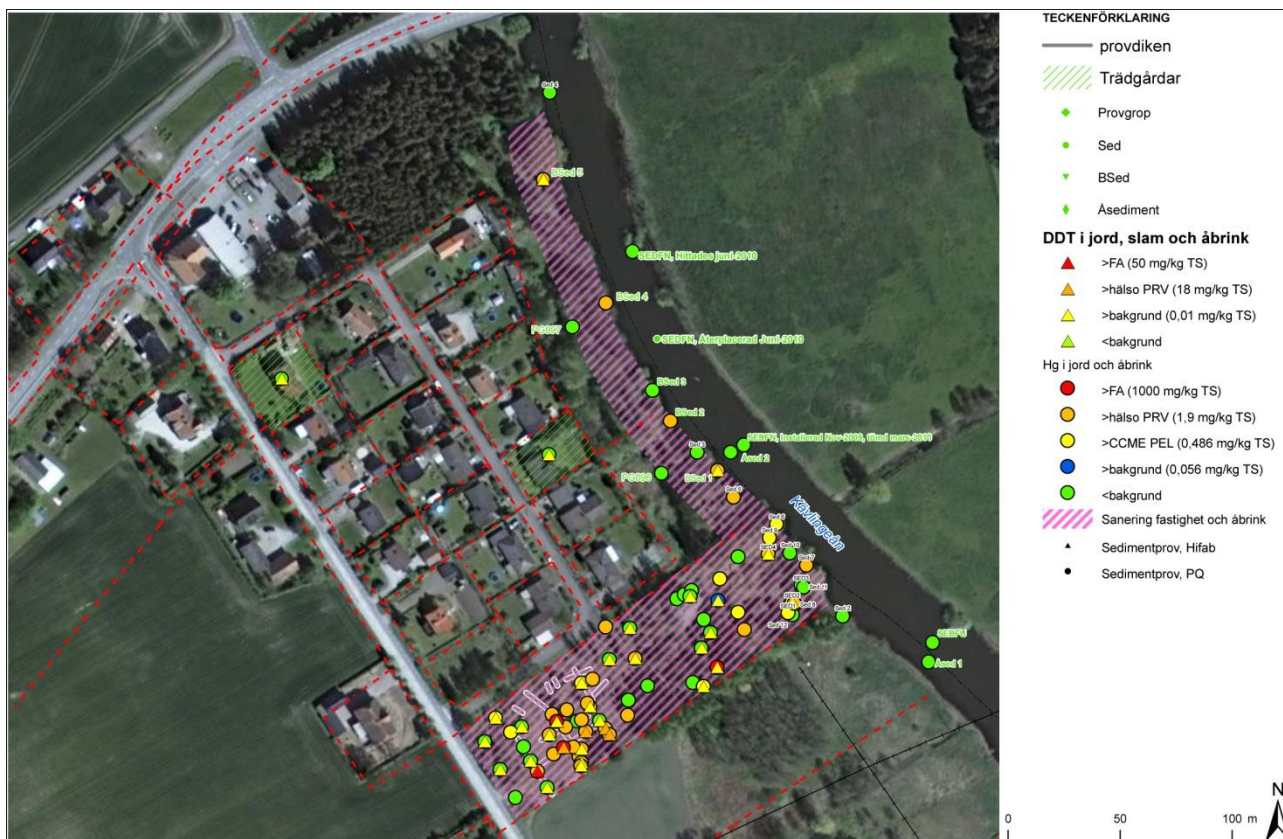
Figur 26: Massor aktuella för bortschaktning enligt åtgärdsalternativ 4. Figuren visar även kvicksilver och DDT-halter i förhållande till platsspecifika riktvärden.

I Figur 26 visas vilka massor som är aktuella för bortschaktning inom fastigheten och i området mellan samhället och ån.

Åtgärdsnivå 4 innebär att inte bara hälsoriskerna utan även miljöriskerna inom fastigheten minimeras. Dessutom minimeras hälso- och miljöriskerna i området mellan Kävlingeån och Getinge. Spridningen till Kävlingeån minimeras också liksom spridningen till samhället via VA-ledningar.
