# Naturvärdesinventering

## Getinge 11:5

### Eslövs kommun

## **Naturvärdesinventering av vattenmiljöer vid Getinge, Eslövs kommun**

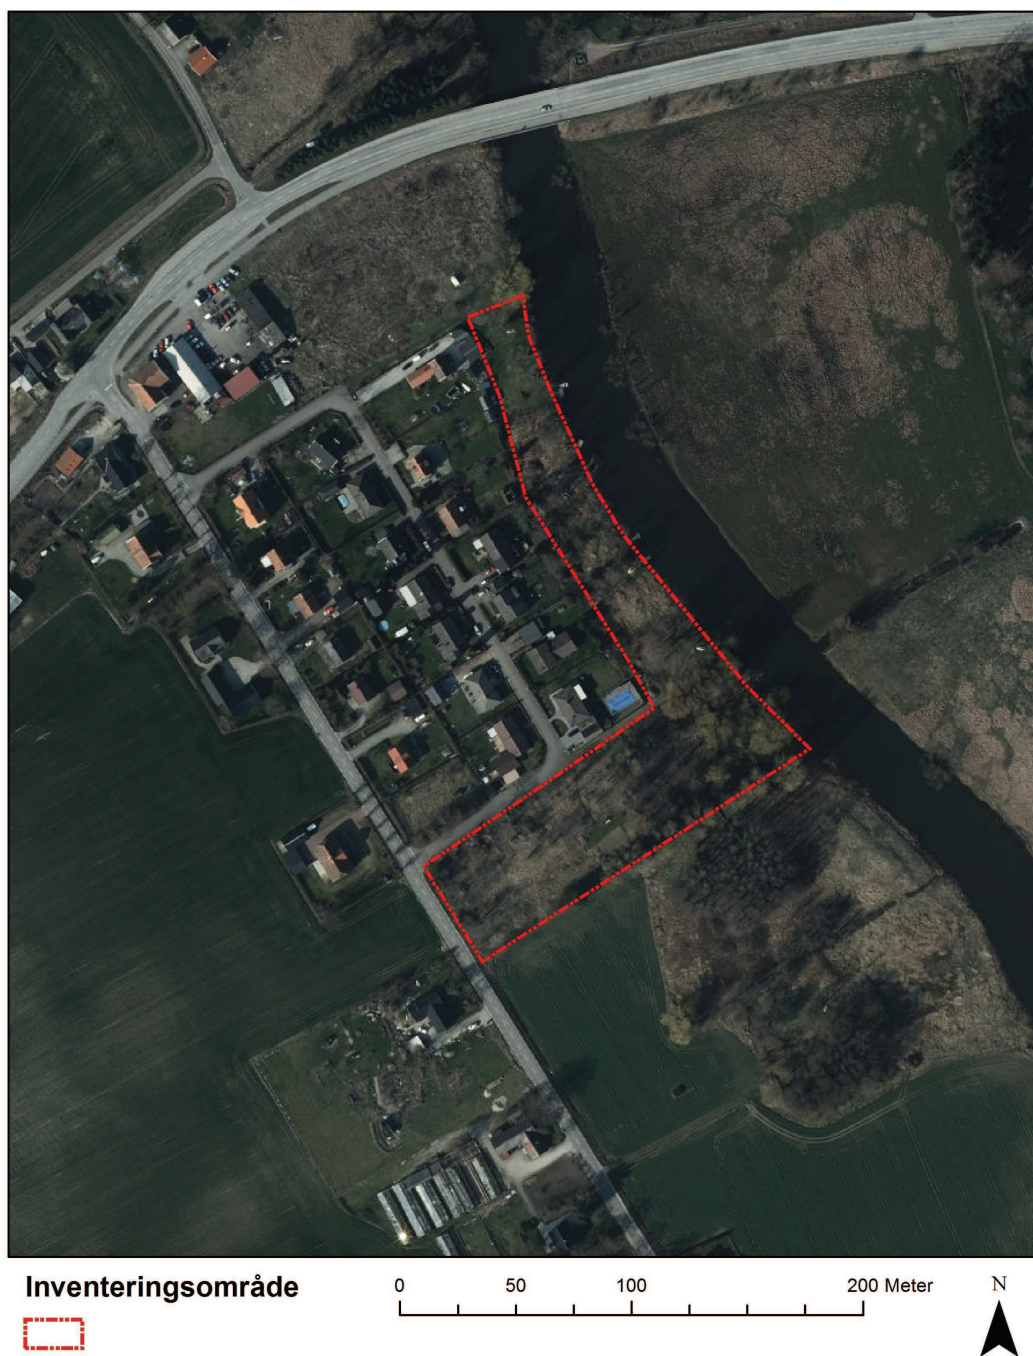
Figur 1. Karta över inventeringsområdet intill Getinge by. Området är uppdelat i en tomtfastighet och en strandremsa som löper längs Kävlingeån, norr om fastigheten.

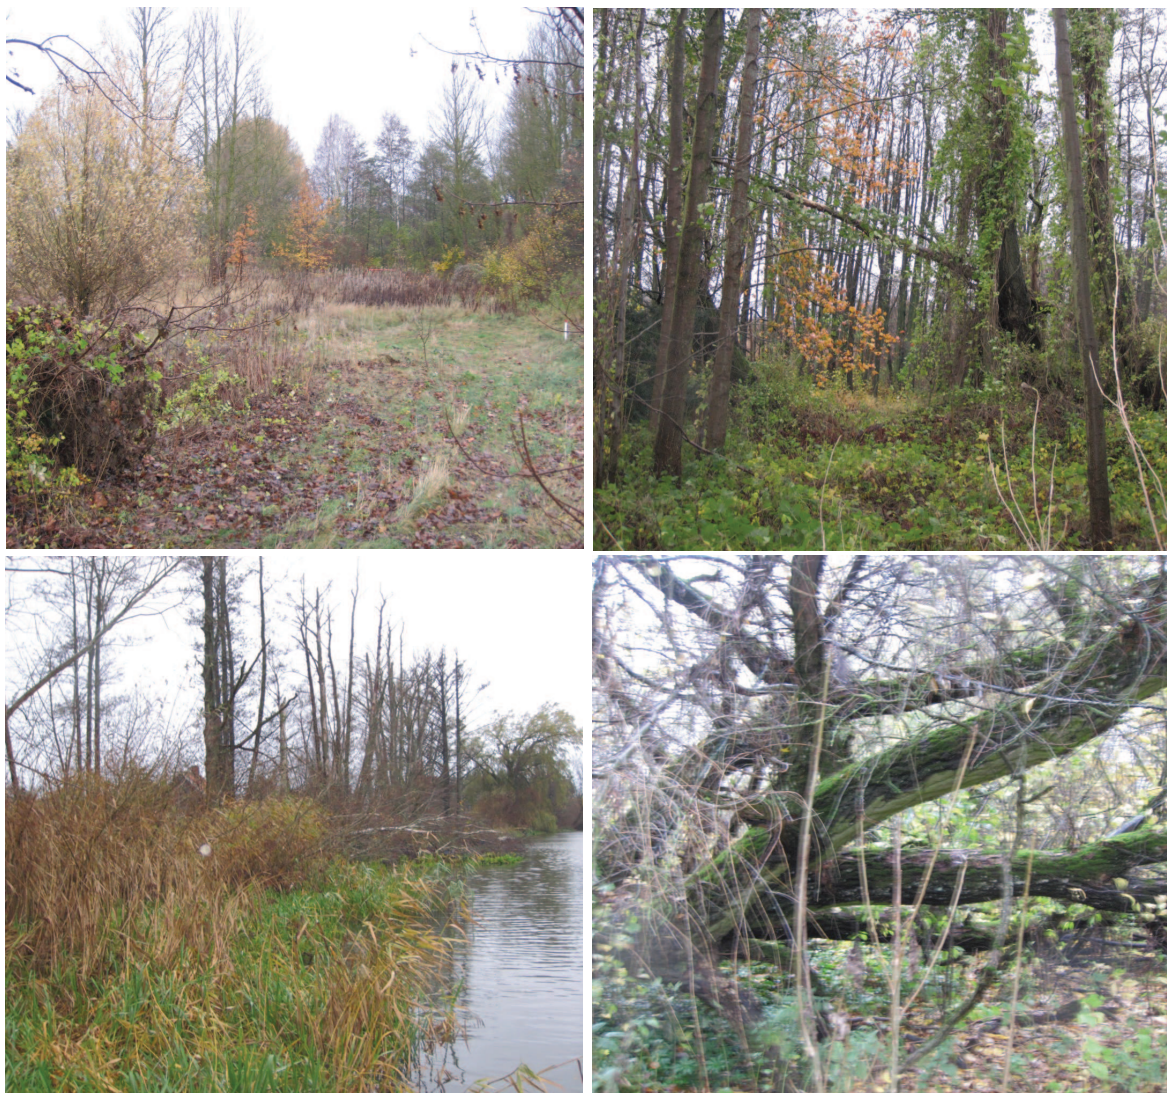
Figur 2. Inventeringsområdet utgörs av en handfull olika naturtyper med mycket olika utseende och innehåll. Den sydvästra delen är fortfarande öppen gräs- och buskmark, som sedan vuxit igen successivt närmare ån.

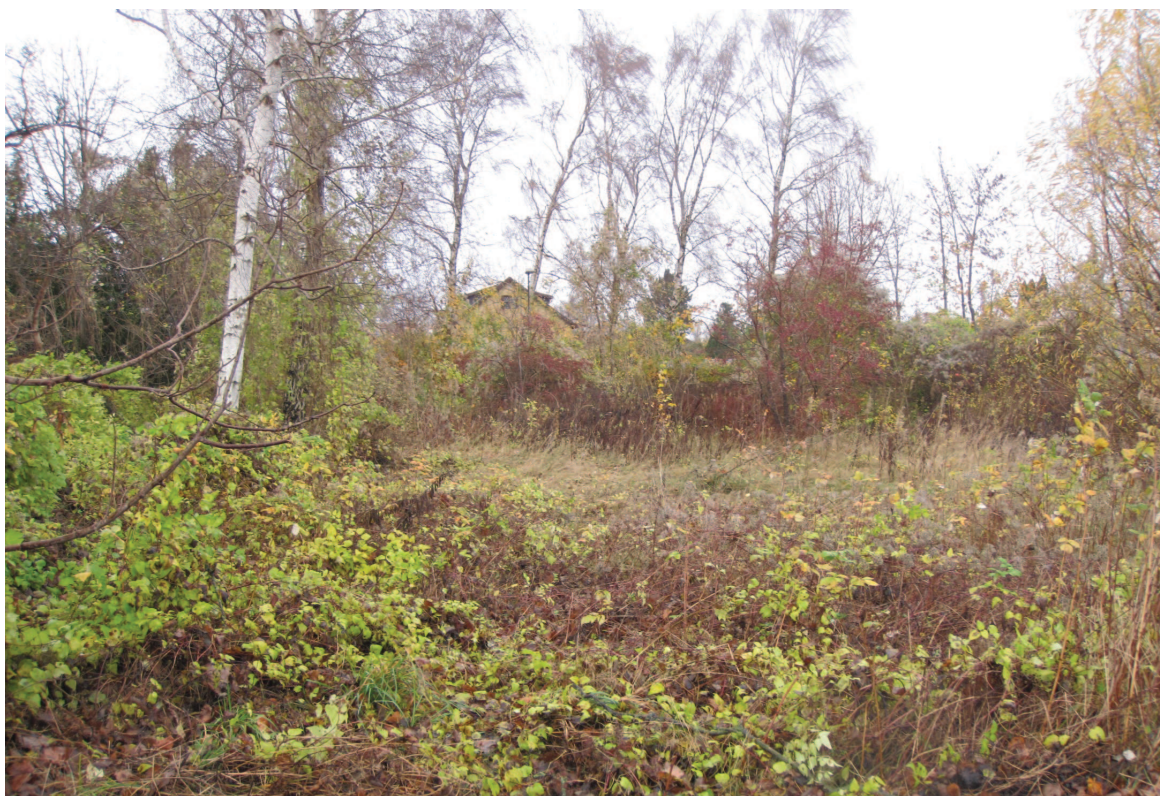
Beskrivning: Objektet är en gammal ödetomt under igenväxning sedan flera decennier. Det sträcker sig från vägen i söder till Boulebanan i norr. Vegetationen är starkt präglad av mänsklig påverkan, framförallt genom ett stort inslag exotiska och planterade växter. Tomten inramas med buskage och ungträd mot omgivande åker och vägar. Artvariationen är stor med arter som vresros, syren, stenros, idegran, snöbär, hagtorn, måbär, liguster och hassel i buskskikt och ett glest trädskikt med tre äldre tysklönnar, skogsek och vårtbjörk. Den stora mängden buskar, ofta inklädda med skogsklematis ger en mycket heterogen miljö. Inne i objektets mitt växer också några yngre exemplar med poppel, men karaktären är öppen och ljus i hela objektet. Fältskiktet är därför också tätt, och hyser en rad dominant och ofta klonbildande arter såsom sengröe, bergrör, höstanemon, rödsvingel, mjölke, kanadensiskt gullris och blåhallon. Artsammansättningen indikerar att vegetationen är starkt näringsbelastad. Här finns också mindre talrika förekomster av till exempel hundäxing, kvickrot, höstaster, läkevänderot, lupin och praktlysing. Markskiktet har ett tjockt förnalager med dött gräs, ibland ersatt med tjocka lager gräshakmossa och pösmossa. Epifytfloran på träden är trivial, främst med grova hätt mossor och gulkantad dagglav.

Naturvärdesklass: 3 påtagligt naturvärde

Motivering: Objektet hyser ett obetydligt artvärde. Här finns en tydligt högre artrikedom än omgivande landskap, men en stor andel av arterna är främmande, delvis invasiva arter. Biotopvärdet är däremot påtagligt. Här finns en stor strukturell heterogenitet som skapar många småbiotoper. En stor andel av arterna är mycket goda nektar- och pollenväxter till insekter, och att området står orört gynnar herbivora insekter som behöver en ostörd larvutveckling. Buskigheten är också värdefull för många småfåglar som har goda möjligheter till häckning och födosök. Dessa goda egenskaper väger upp mot frånvaron av äldre träd och den låga epifytfloran.

Figur 4. Objekt A är en öppen ödetomt med ett välutvecklat buskskikt och hög gräs/örtvegetation.

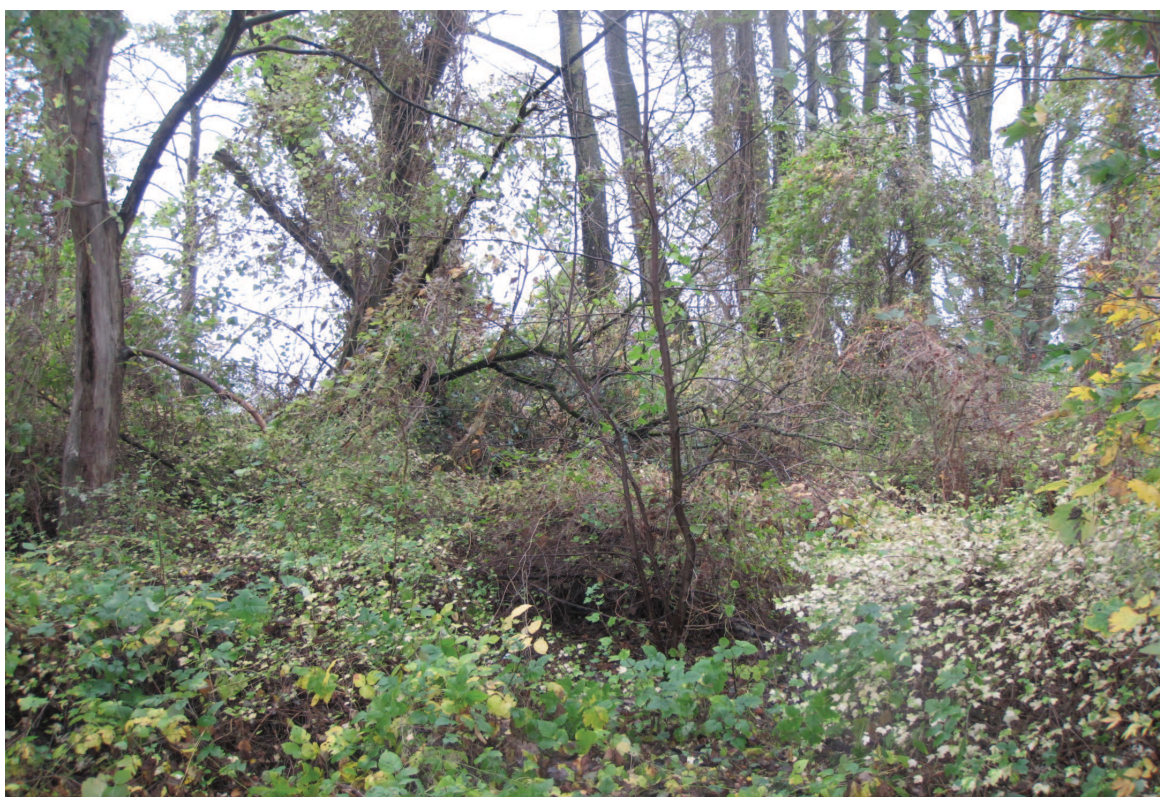
Beskrivning: Nedanför boulebanan övergår fastigheten i skogsmark med igenväxningskaraktär. En känsla av övergiven park infinner sig med enstaka planterade individer av bok, idegran och en trädrad grova och höga popplar i fastighetens östra gräns. Några av träden har stambrott och grova stockar som ligger i klinch i grenverket, inklätt med skogsklematis. Beståndet är halvslutet och omkring 30-årig självtablerad klibbal (några döda, självgallrade), fågelbär och tysklönn dominerar kronskiktet. Buskskiktet är välutvecklat med idegranen, skogsklematis, kornell (okänd sort), hagtorn och måbär bland flera. Fältskiktet är lundartat med stora dominant bestånd med älgört, nejlikrot, blåhallon och strutbräken,

Figur 5. Objekt B är ett snårigt skogsbestånd med medelålders– unga popplar, tysklönnar och klubbalar m.m..

Naturvärdesklass: 3 Påtagligt naturvärde

Motivering: Miljön är heterogen och hyser flera värdeelement som döda träd, självgallrade ungträd, och en rik lundflora. Buskskiktet är välutvecklat och hyser gott om skydd för fåglar och småkryp. Ett visst artvärde finns eftersom objektet är artrikare än omgivande landskap.

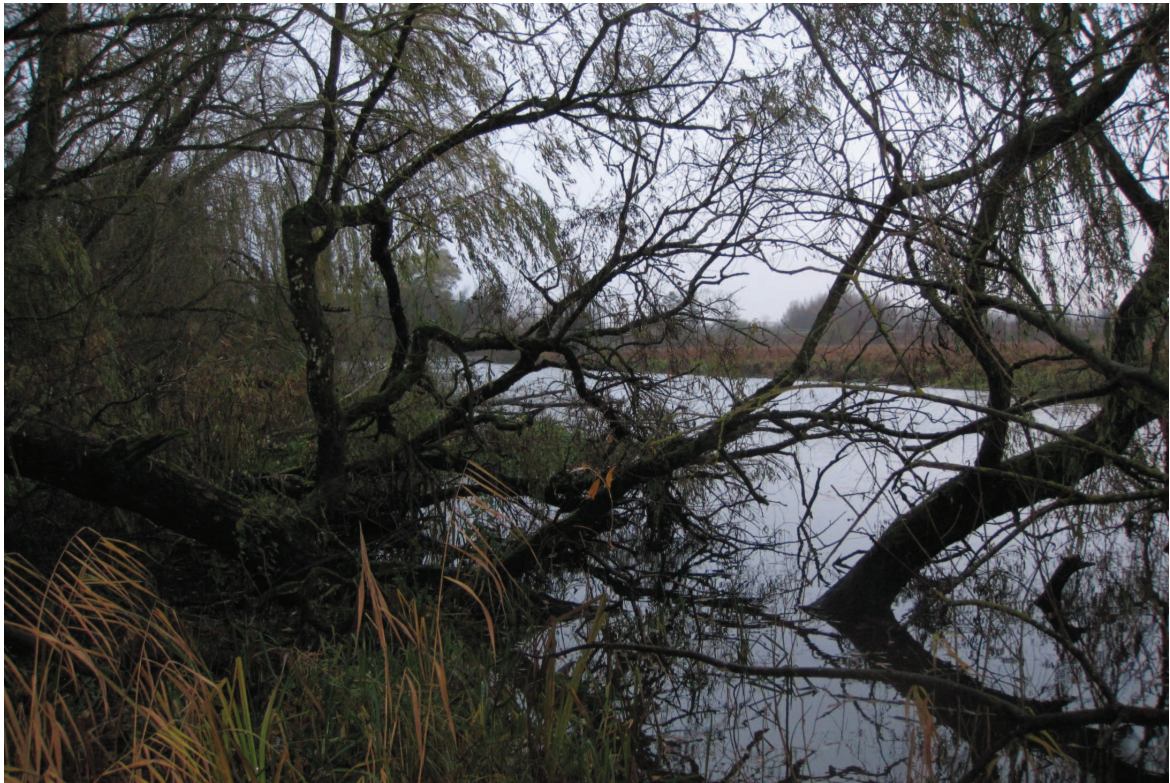
Beskrivning: I den nedersta delen av skogen, närmast Kävlingeån, byter beståndet karaktär. Ett tiotal jätteträd av pil och poppel täcker hela ytan såväl på höjden som på bredden, eftersom flera av pilarna vält och lever vidare i horisontellt läge. Mellan de grova grenarna och lågorna fyller täta snår med hägg ut mellanrummen till en tät slyvägg. Samtliga pilar har flera gren- eller stambrott där blottad ved framträder, oftast fulla med gnagspår från vedlevande insekter. På grenarna noterades också bland annat fnösketicka, tegelticka och sälgticka. Enstaka lågor har också bildats från några av jätteträden, och den porösa veden har där redan kommit långt i rötningsprocesserna. I fältskiktet växer fukt- och näringsgynnade arter som svärdsilja, röda vinbär, jättebalsamin, älgört, grenrör, praktlysing och strätta. Objektet sträcker sig ut i strandkanten. Den är smal och till stora delar täckt med grova liggande pilgrenar som sträcker sig ut i vattnet. Botten är grund och dyig med jättegröe och vattenmynta i bestånd i det stillastående vattnet.

Naturvärdesklass: 2 högt naturvärde

Motivering: Detta objekt har höga biotopkvaliteter och ett högt biotopvärde, helt knutet till de grova levande och döda pilarna och popplarna som är värdefulla substrat för vedlevande organismer. Det är sannolikt att intressanta fynd av ett flertal naturvårdsarter skulle kunna göras vid en fördjupad artinventering. I brist på vedentomologiska undersökningar är artvärdet emellertid obetydligt.

Figur 6. Objekt C är ett strandskogsbestånd med flera levande vältor med pil blandat med hägg och poppel. (Svårfotat).

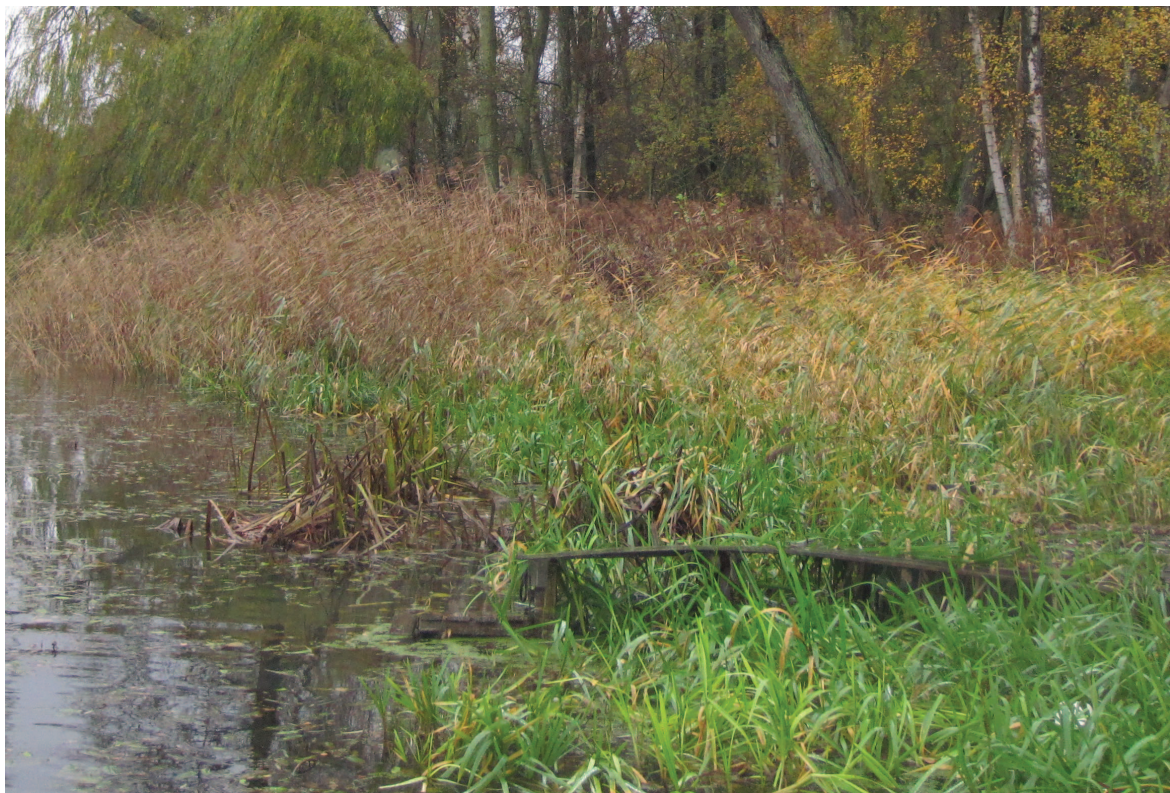
Beskrivning: Objektet är en högörtsäng längs Kävlingeåns strand med inslag av enstaka pilar och klibbalar. Vegetationen är över en och en halv meter hög och dominerad av rosendunört, älgört, brännässla och en del jättebalsamin. Längst ut mot ån växer jättegröe nere i en den dyiga strandkanten.

Naturvärdesklass: 4 Visst naturvärde

Figur 7. Objekt D är en strandäng/högrötsäng dominerad av vass, jättegörö och jättebalsamin m.fl.

Motivering: Normalt sett har en högörtsbiotop i strandzon till vatten ett påtagligt biotopvärde. Här sänks biotopens förutsättningar att hysa vissa arter genom den tydliga mänskliga närvaron med stigar som går ner från varje hus. Detta minskar möjligheterna till häckning för en stor andel av de möjliga fågelarter som annars har denna miljö som habitat. Likaså sänks områdets förutsättningar som refugium för diverse däggdjur och amfibier.

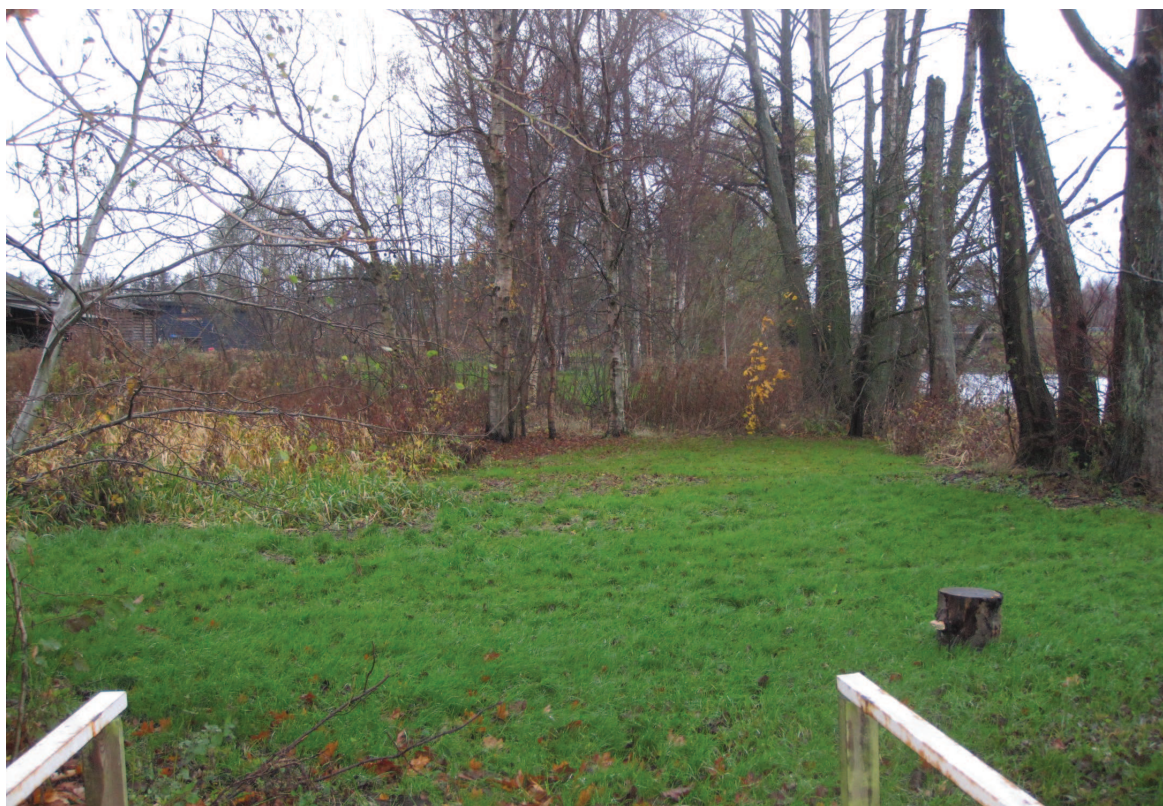
Beskrivning: Längst i väster längs Kävlingeåns strand står en trädrad med ett tiotal döda och döende grova klubbalar. Barken har trillat av på stora delar och blottar rikligt med insektsnag och hackspettshack. På träden växer en handfull svampar, till exempel alticka, klubbicka och styvskinn. Flera bohål är uthackade i några av högstubbarna.

Naturvärdesklass: 2 högt naturvärde

Motivering: Naturvärdet i objekt E är helt knutet till de vedbaserade habitat som förekommer i och med klubbalarna. Trädens grovlek, relativt stora antal och förekomst av tickor, insektsnag och bohål är alla värdeelement som ger goda förutsättningar för en hög artrikedom och naturvårdsarter. Därför har objektet ett högt biotopvärde. Det noterade artvärdet är däremot obetydligt, eftersom inga entomologiska undersökningar gjorts.

Figur 8. Objekt E är ett klubbalbestånd intill Kävlingeåns strand. De flesta alarna är döda. I mitten av bilden syns privatiserade gräsmattor som bryter av strandvegetationen.

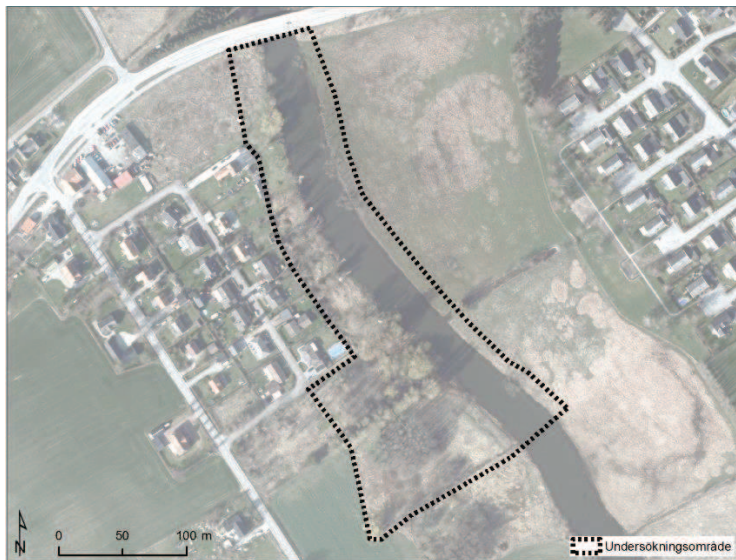
Figur 2. Undersökningsområdet av vattenmiljöer 2016.

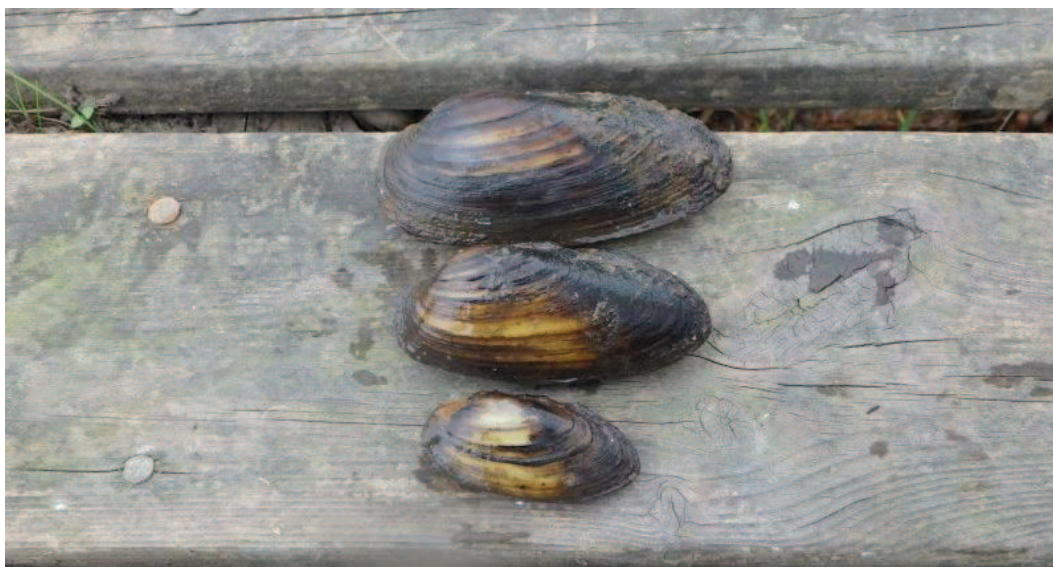
Figur 3. Äkta målarmussla, *Unio pictorum* (NT), noterad i naturvärdesobjekt 1. Arten påträffades i olika storleksklasser vilket tyder på att arten är reproducerande i området.

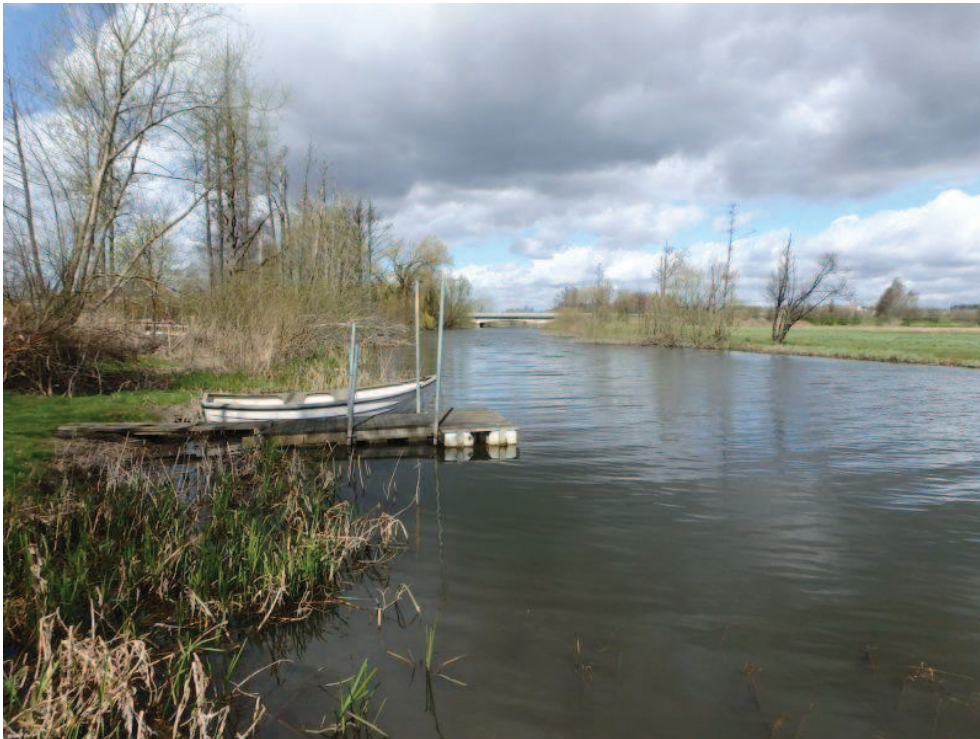
Biotopen har flera biotopkvaliteter med positiv betydelse för biologisk mångfald såsom dess storlek, strandmiljöer, svämplansområden och värdeelement. Dock finns negativa biotopkvaliteter i form av näringsämnespåverkan, reglering och vandringshinder (partiella eller definitiva) för fisk. Sammanfattningsvis motiverar detta bedömningen påtagligt biotopvärde. Flera naturvårdsarter har noterats i objektet vid fältinventeringarna. Ett stort antal noteringar av naturvårdsarter från förstudiematerialet visar också på höga artvärden i objektet (Tabell 1-5). Sammanfattningsvis motiverar detta bedömningen högt artvärde.

I den sammantagna bedömningen ger ett påtagligt biotopvärde och ett högt artvärde objektet ett högt naturvärde (klass 2).

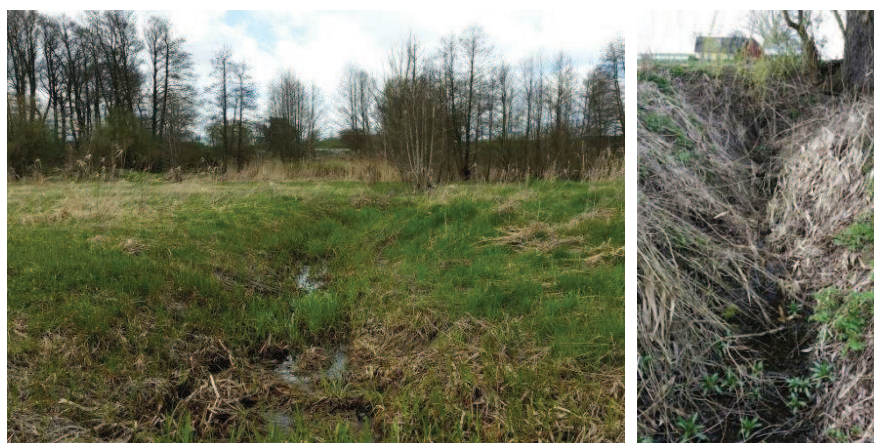
| <b>Objekt-ID:</b> | 2 (Dike, Getingesidan) |

Biotopen är mänskligt skapad och objektet får stor del av sin vattentillförsel från ett dräneringsrör. Objektet bedöms dock ändå ha ett visst naturvärde eftersom det tillför vatten till det i övrigt jordbruksdominerade landskapet, vilket är av betydelse för biologisk mångfald. Sammantaget motiverar detta bedömningen visst biotopvärde. Vid fältinventering påträffades en naturvårdsart (se ovan) och från förstudiematerial kan utläsas att objektet kan ha en viss betydelse för främst strand- och vattenanknutna fåglar samt vattenanknuten vegetation (Tabell 1-5). Sammantaget motiverar detta bedömningen visst artvärde.

I den sammantagna bedömningen ger visst biotopvärde och ett visst artvärde objektet ett påtagligt naturvärde (klass 3).

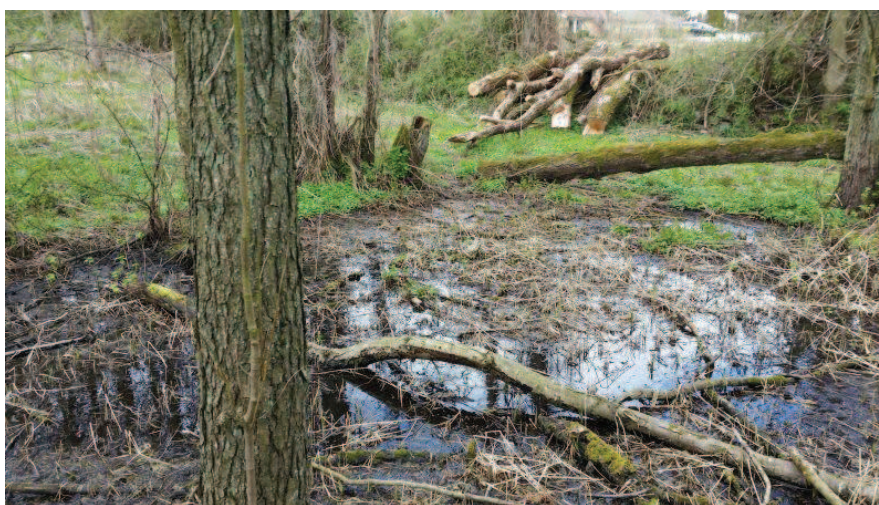
| <b>Objekt-ID:</b> | 3 (Småvatten, Getingesidan) |

Biotopen bedömdes som ett naturligt objekt i alsumpskogen. Ett småvatten i ett jordbrukspräglad landskap medför generellt en positiv påverkan till biologisk mångfald. Sammantaget motiverar detta bedömningen påtagligt biotopvärde. Artvärdet bedömdes främst ligga att objektet möjligen kan utgöra uppehållsplat och/eller födosöksområde för groddjur samt strand- och vattenanknutna fåglar (Tabell 1-5). Inga naturvårdsarter noterades dock på objektet vid fältinventeringen och artvärdet bedömdes i övrigt som lågt. Sammantaget motiverade detta bedömningen obetydligt artvärde.

I den sammantagna bedömningen ger påtagligt biotopvärde och obetydligt artvärde objektet ett påtagligt naturvärde (klass 3).

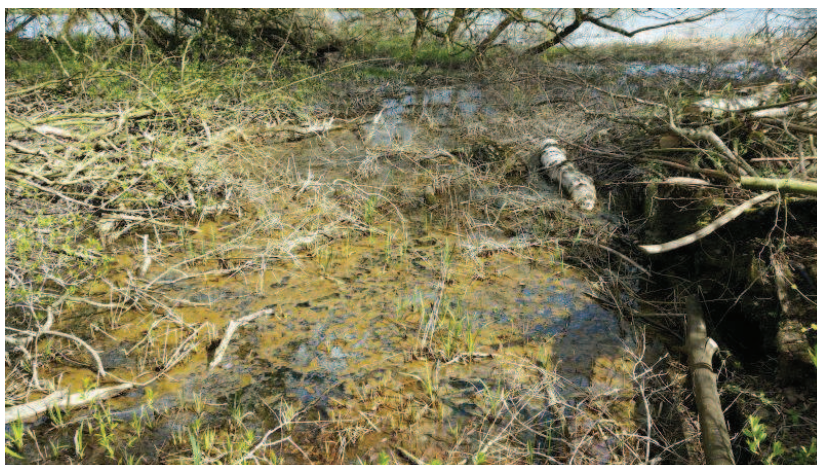
| <b>Objekt-ID:</b> | 4 (Småvatten, Getingesidan) |

Biotopen bedömdes i hög grad vara mänskligt påverkad och vattenkvaliteten är troligen påverkad av miljögifter från det planerade saneringsområdet i någon grad. Biotopen bedömdes bidra med vissa biologiska biotopkvaliteter, dock inte i samma utsträckning som övriga objekt. Sammantaget motiverade detta bedömningen visst biotopvärde. Artvärdet bedömdes främst ligga att objektet möjligen kan utgöra uppehållsplats och/eller födosöksområde för groddjur samt strand- och vattenanknutna fåglar (Tabell 1-5). Inga naturvårdsarter noterades på objektet vid fältinventeringen och artvärdet bedömdes i övrigt som lågt. Sammantaget motiverade detta bedömningen obetydligt artvärde.

I den sammantagna bedömningen ger visst biotopvärde och ett obetydligt artvärde objektet ett visst naturvärde (klass 4).

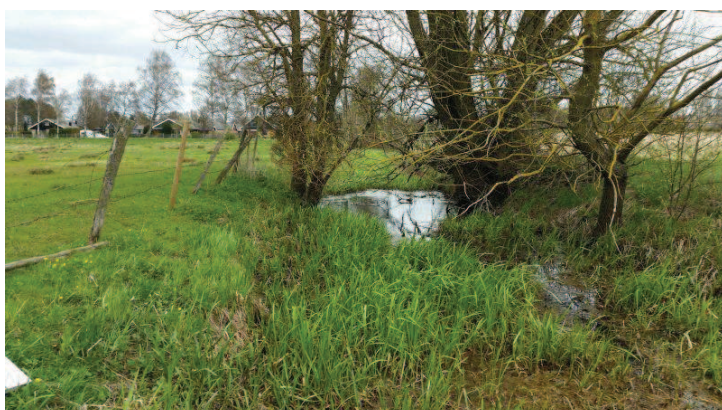
| <b>Objekt-ID:</b> | 5 (Dike, Gårdstängasidan) |

Objektet är mänskligt skapat men bedömdes ändå ha en hög grad av naturlighet. Dess storlek är också en viktig bidragande faktor till biologisk mångfald. Objektet, liksom i övriga objekt, bedömdes dock vara näringsämnespåverkat. Sammantaget motiverade detta bedömningen visst biotopvärde. Naturvårdsarter har noterats vid fältinventeringen samt i förstudiematerialet (Tabell 1-5). Objektet bedömdes vara en viktig miljö för vissa bottenfaunaarter, födosökande fåglar, uppehållsplats för groddjur samt vattenanknuten vegetation. Sammantaget motiverade detta bedömningen påtagligt artvärde.

I den sammantagna bedömningen ger visst biotopvärde och ett påtagligt artvärde objektet ett påtagligt naturvärde (klass 3).

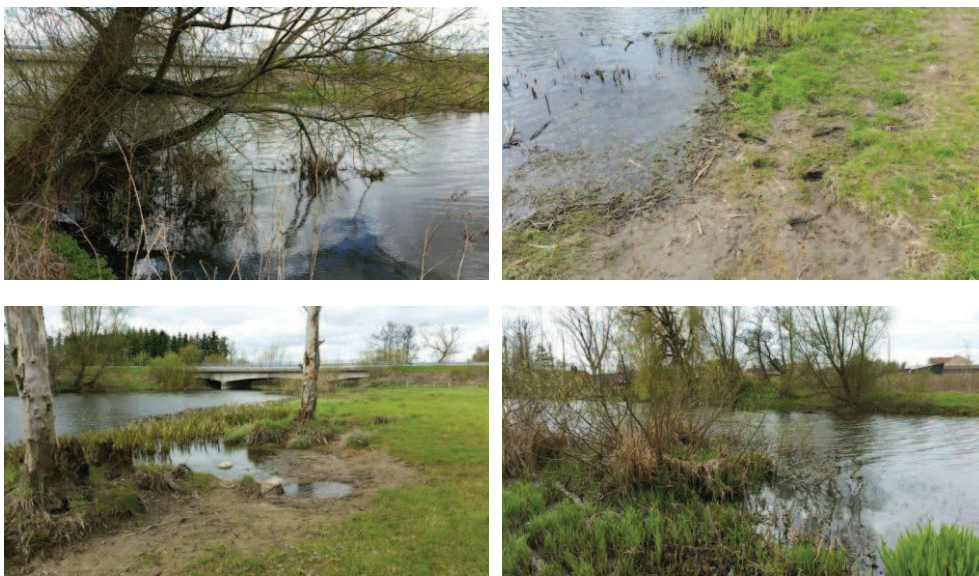
Figur 7. Några av de värdeelement som noterades inom undersökningsområdet. Överst: till v. element 106, till h. element 108. Nederst till v: element 110, till hö element 112.
