# Rapport översiktlig markmiljöundersökning

## Gårdstånga 15:25 m.fl. Markmiljöundersökning

Malmö 2021-05-28

Rapport översiktlig markmiljöundersökning

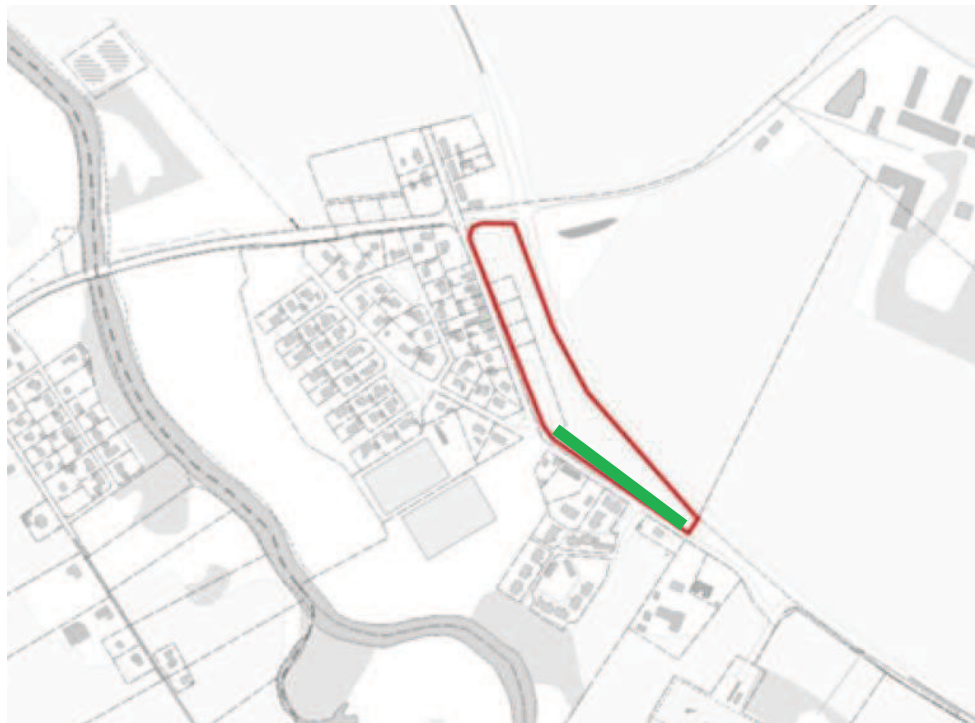
*Visar område som ska bebyggas med röd linje (Eslövs kommun, 2020).  
Provtagningsområdet visas med grön linje markerad av Ramboll.*

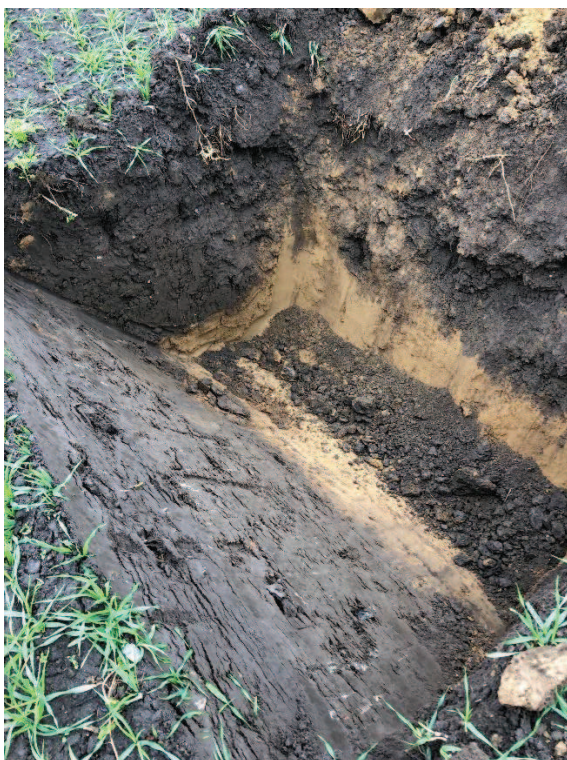
Jorden består av ca 0,8 m mull med underliggande postglacial sand, se figur 3 för exempel. Inga lukter eller andra indikationer på föroreningar i fält har noterats. För vidare information se fältprotokoll i bilaga 1.

Figur 3 Visar provgrop bestående av mull underlagat av postglacial sand.

Vid eventuella framtida schaktarbeten kan massor återanvändas inom undersökningsområdet utan risk för människors hälsa eller miljön. Eventuella överskottsmassor kan återanvändas fritt även utanför undersökningsområdet.
