## FÄLTRAPPORT OCH RESULTAT

# Huvudstudie Getinge 11:5

Framställd för:  
Eslövs kommun  
Miljö och Samhällsbyggnad  
241 80 Eslöv

**Uppdragsnummer:** 09512140328

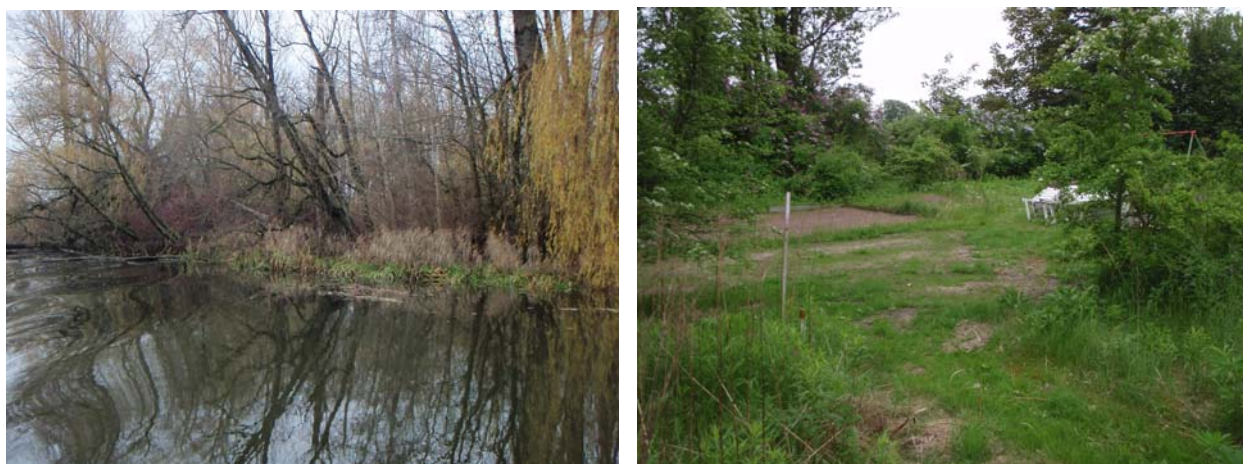
Figur 2: Fotot till vänster visar Fastigheten Getinge 11:5 och är taget från båt på Kävlingeån. Fotot är taget mot syd i slutet på november 2009. Fotot till höger visar den boulebana som är anlagd på fastigheten samt grundvattenrör GVR2 i förgrunden. Fotot är taget mot syd i juni 2010.

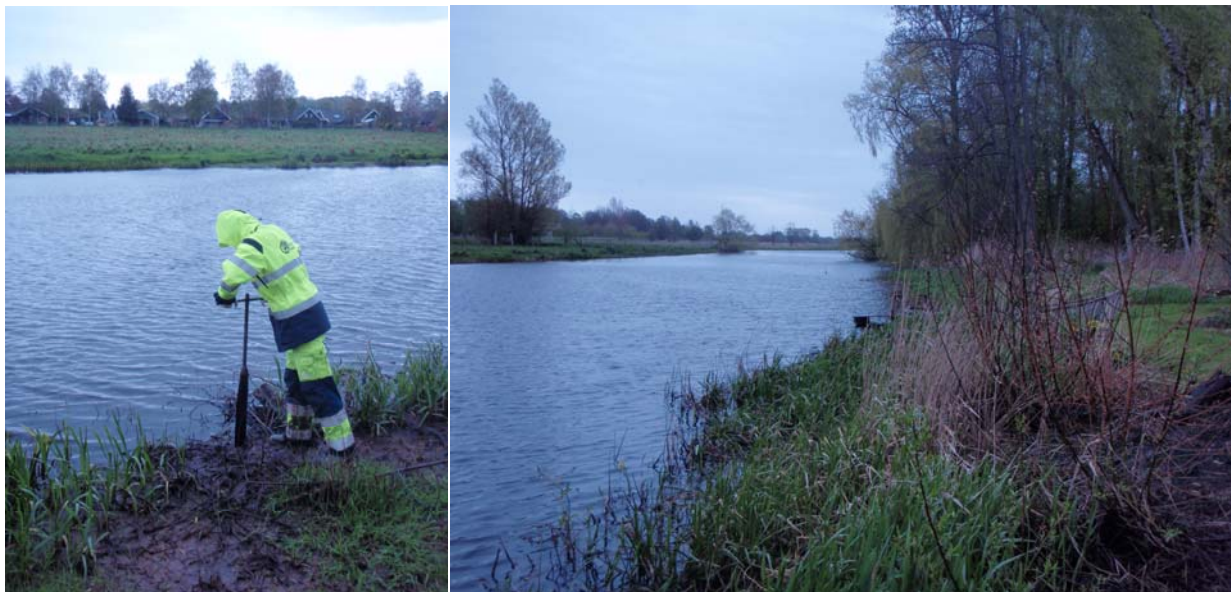
*Figur 4: Fotot till vänster visar provtagning av åbrinksmaterial med en sk Ryssborr vid provpunkt Bsed3 och fotot till höger åbrinken (fotot taget mot sydöst).*

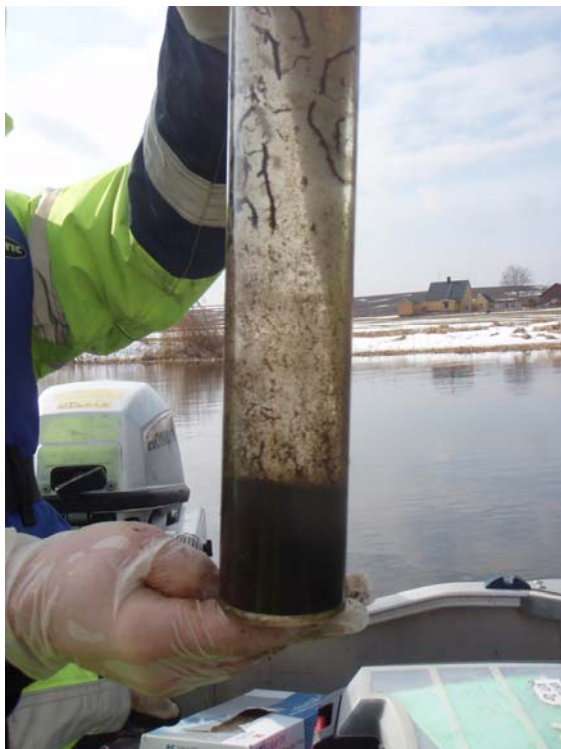
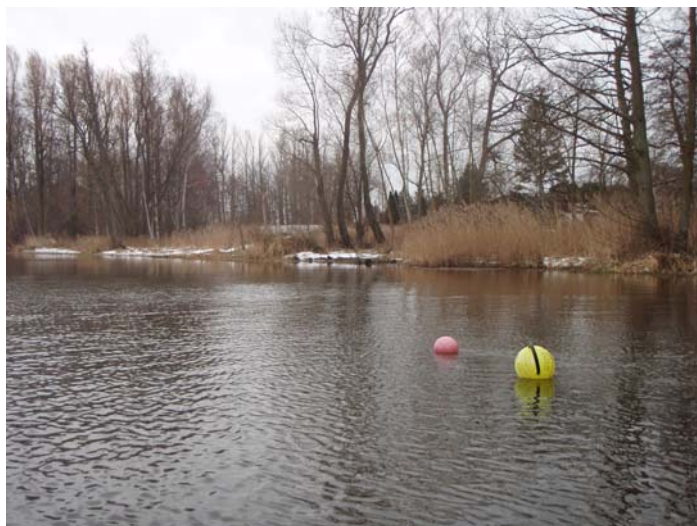
*Figur 5: Fotot till vänster visar ett av två plexiglasrör som en fälla består av. Fällan innehåller sediment från en mätperiod. Fotot till höger visar bojarna som hör till SEDFN2.*

2009-11-25 placerades två stycken fällor ut, SEDFU uppströms fastigheten och SEDFN nedströms fastigheten. 2010-03-17, då dessa två fällor tömdes för första gången, placerades ytterligare en sedimentfälla ut, SEDFN2, ca 1 km nedströms fastigheten. SEDFU och SEDFN skulle ha suttit ute i tre mätperioder och SEDFN2 i två mätperioder. Vid den första respektive andra tömningen, den 9 juni 2010, var SEDFN2 borta. En ny fälla återinstallerades som därmed endast kom att sitta ute i en mätperiod.

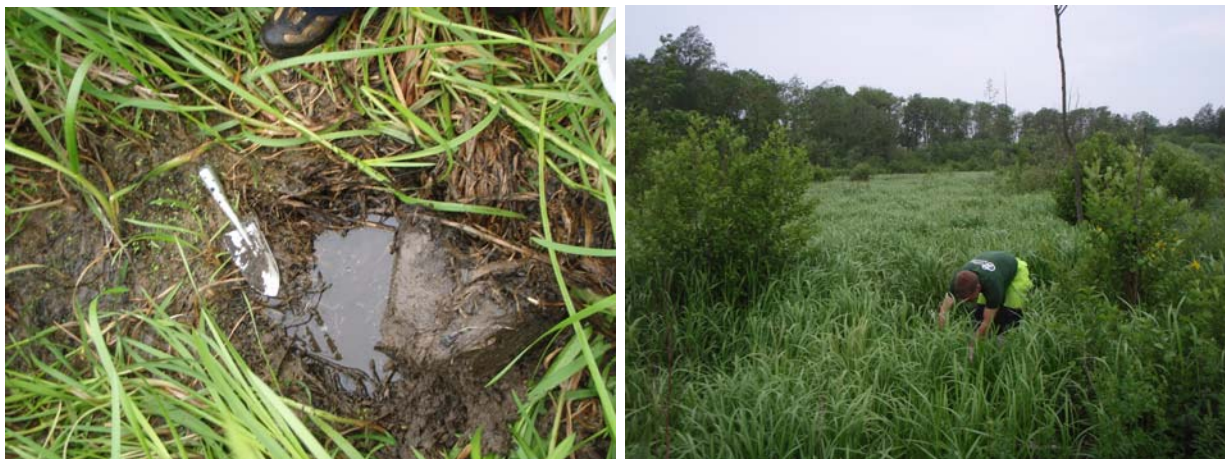
Figur 6: Fotona visar provtagning i en översilningsyta (ÖY4).
