# Förstudie Getinge 11:5

- Markundersökning, riskbedömning och förslag till fortsatta arbeten -

## SLUTRAPPORT

Envipros uppdragsnummer: 314802  
Upprättad: 2008-11-25  
Reviderad: 2009-01-26

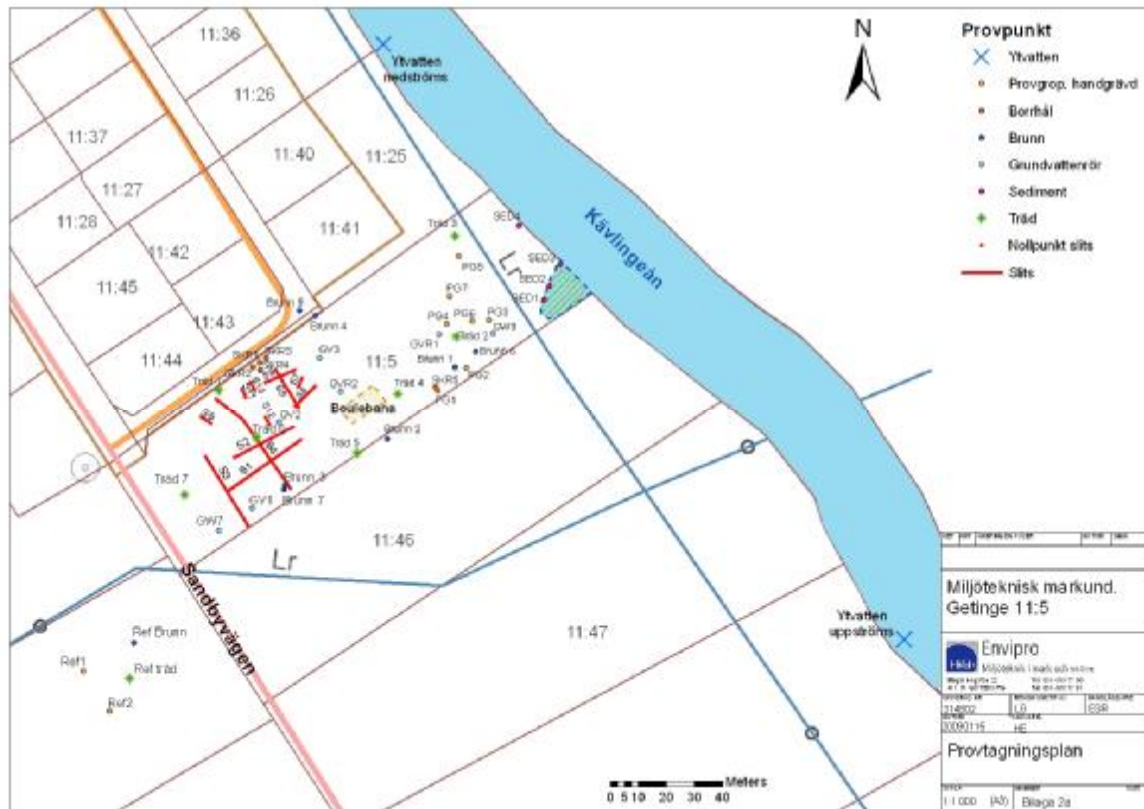
Figur 4 Redovisning av provtagningspunkter. Ritningen återfinns även i bilaga 2a.

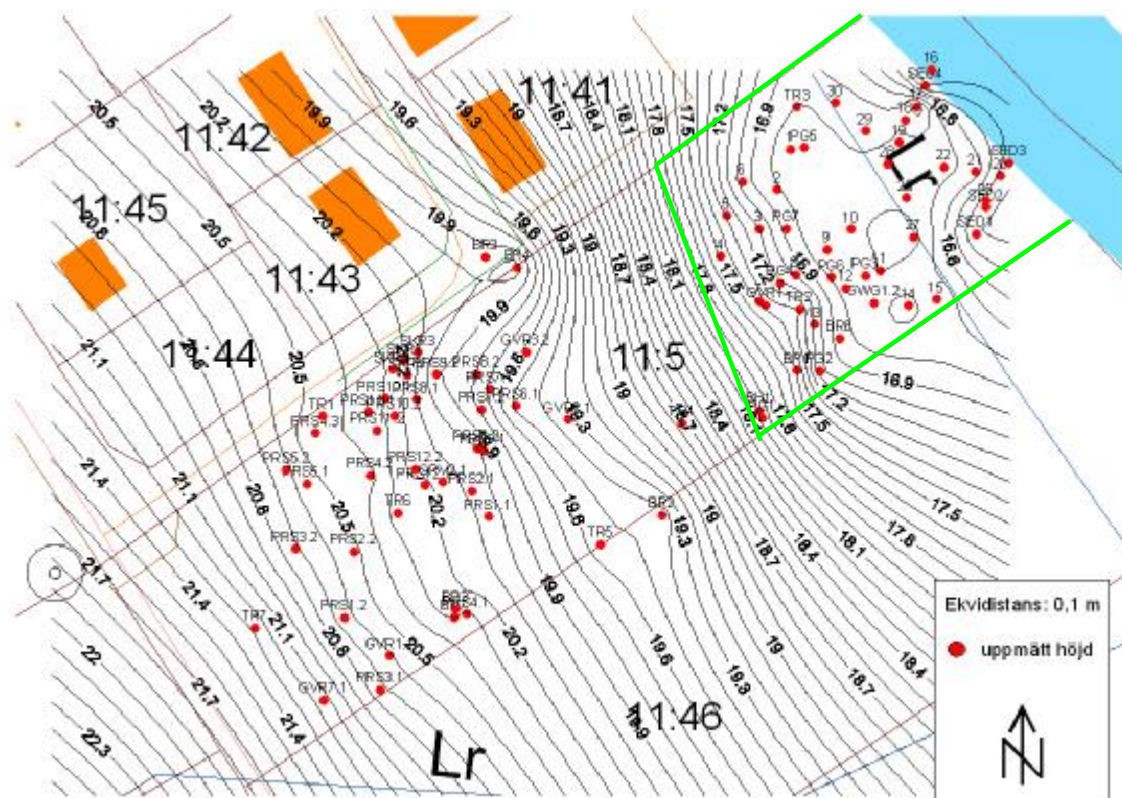
Vid högvatten bedöms Kävlingeån i dagsläget kunna stiga till nivån ca +18 (se Figur 5). Bedömningen baseras omgivande marks karaktär samt diskussioner med närboende.

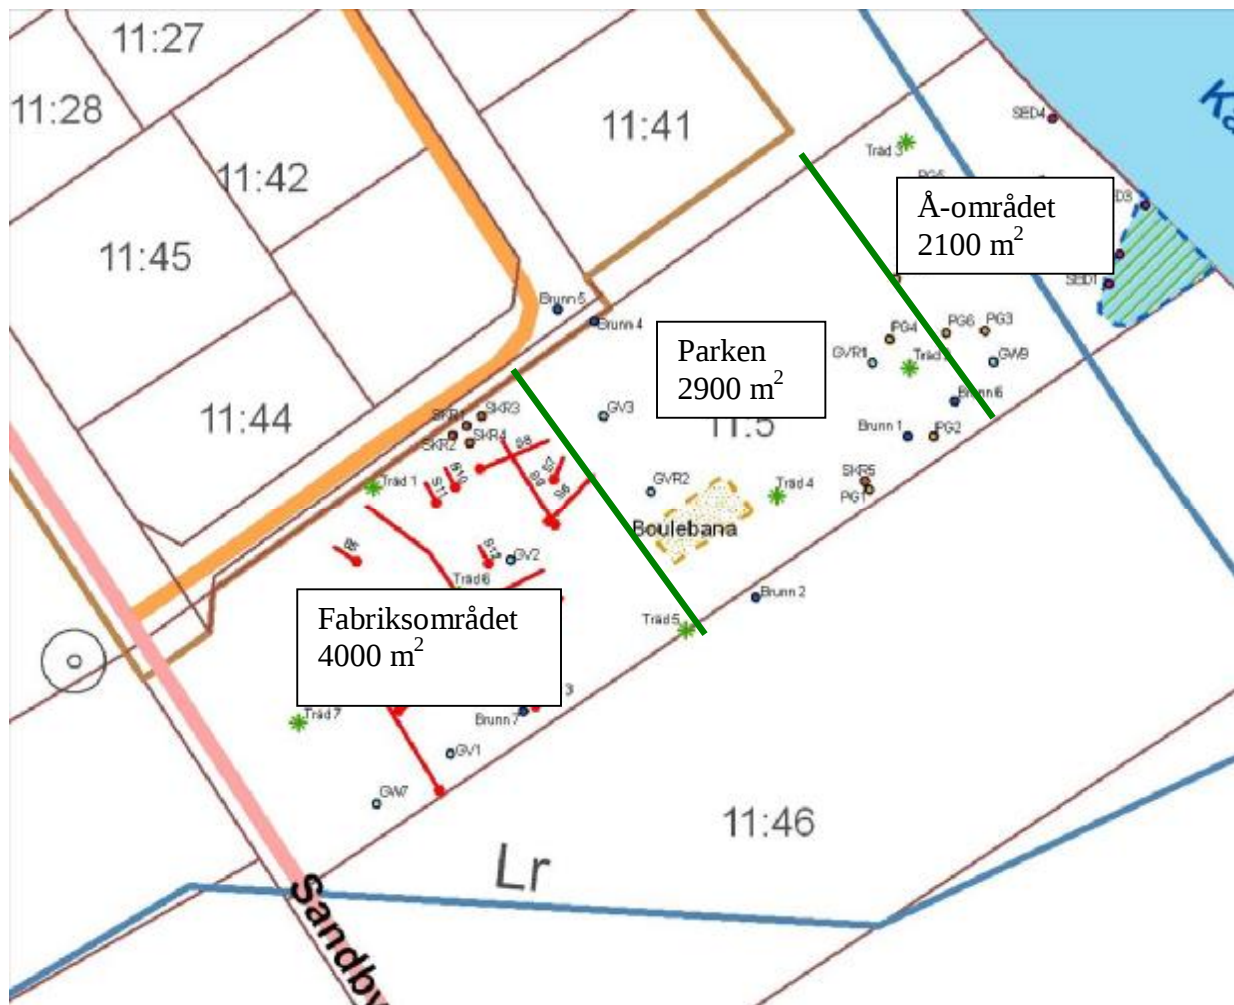
Figur 6 Delområden på fastigheten Getinge 11:5 tillsammans med uppskattad area.

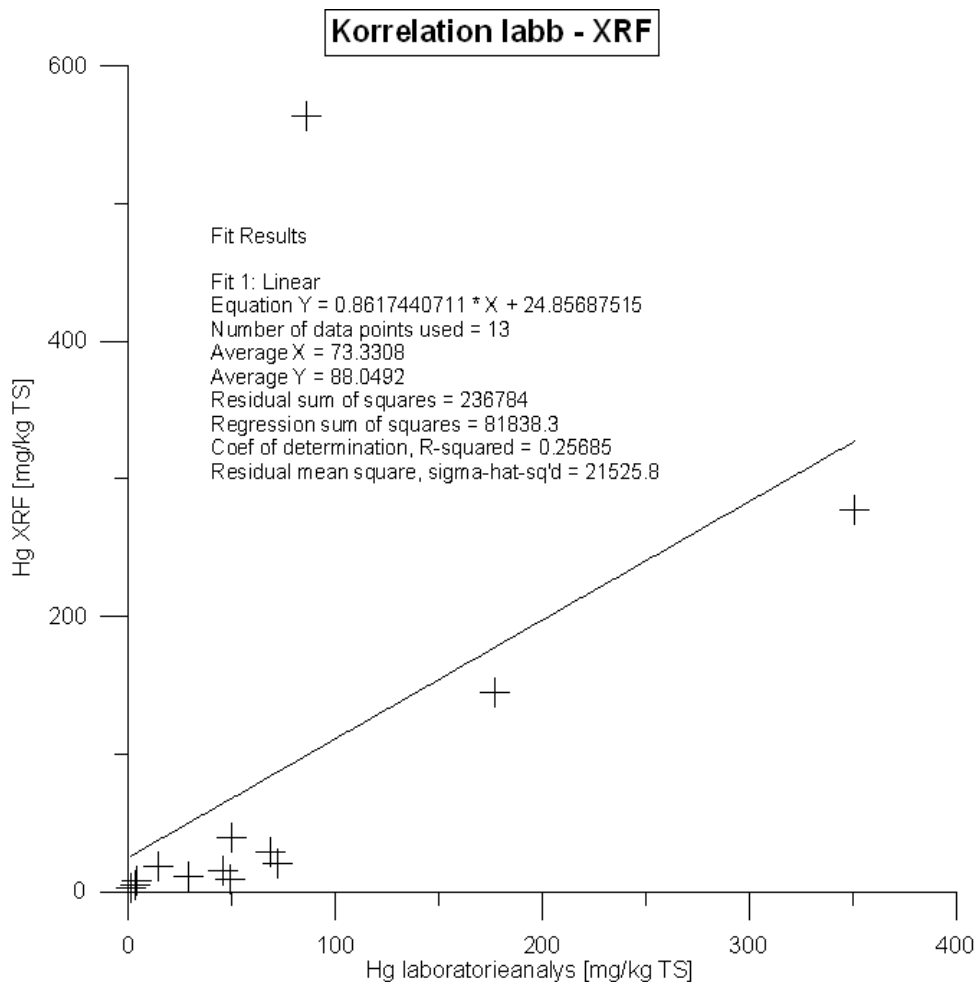
I Figur 8 redovisas laboratorieanalyser och XRF-mätningar samt resultat från linjär regression. Analyser under rapporteringsgräns samt två analyser med extremt höga halter har uteslutits. Förklaringsgraden är endast 25 %. Men en kraftigt avvikande mätning, där XRF:en visar på en halt nära 600 mg/kg och laboratorieanalysen visar på 85 mg/kg, försämrar detta värde. Övriga analyser stämmer förhållandevis väl mellan XRF- och laboratorie- analyser.

Figur 8 Korrelation mellan laboratorieanalyser och XRF-mätningar vad gäller kvicksilver i jord. Mätningar under rapporteringsgräns samt analyser med extremt höga halter har uteslutits.
