RAPPORT  
**SKYFALLSANALYS HÖJDSÄTTNING  
FÄRGAREN, ESLÖV**

KONCEPT  
2018-10-23  
Bilaga 5  
Detaljplan för Färgaren 8 och 19

286810, Eslöv höjdsättning Färgaren

Skyfallsanalys höjdsättning Färgaren, Eslöv

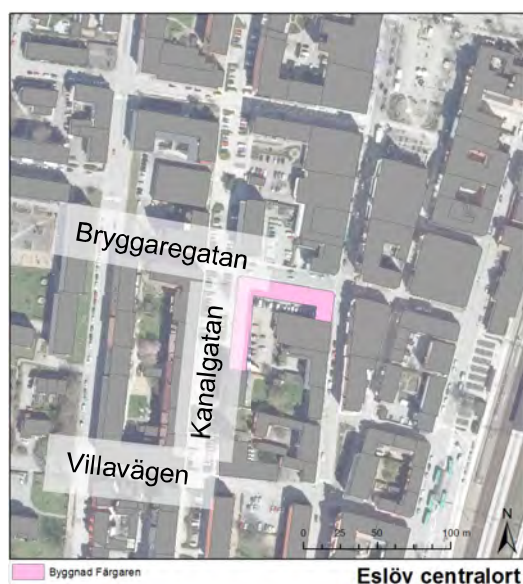
Figur 1. Översikt Färgaren.

I samband med planerad exploatering av fastigheterna Färgaren 8 och 19 är det viktigt att ha kännedom om risken för översvämning inom planområdet och nedströms angränsande fastigheter. Syftet med utredningen är att ur ett skyfallsperspektiv beskriva och utvärdera konsekvensen av att exploatera fastigheterna Färgaren 8 och 19, belägna i centrala Eslöv. Vidare utreds vad som krävs för att kompensera för exploatering av Färgaren 8 och 19, sett till marköversvämning vid skyfall och omhändertagande av dagvatten inom fastigheten. Se figur 1 för översikt.

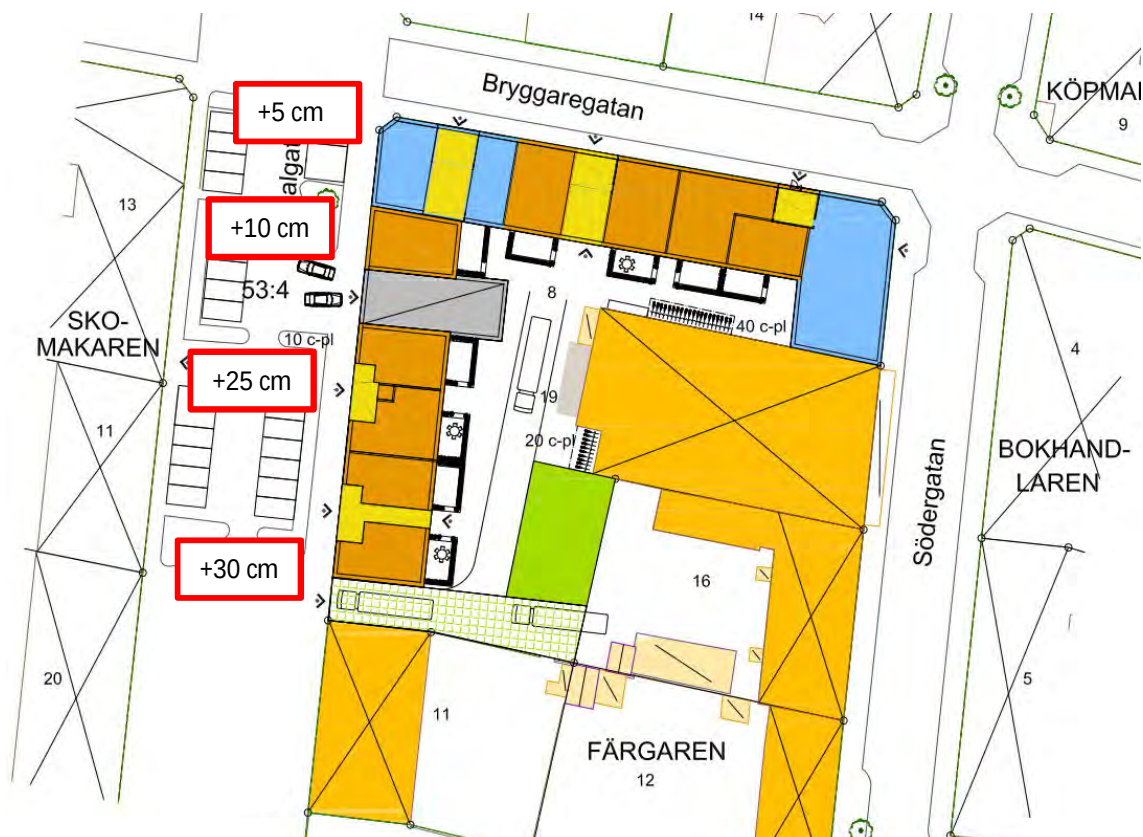
Figur 4 Maximalt vattendjup som exponeras mot byggnadsfasad vid exploatering av fastighet Färgaren vid regn med 100 års återkomsttid och 6 h varaktighet. Skiss av Karin Petterssons Arkitektbyrå AB.

I utredningen jämförs översvämningsytor och flödesvägar före och efter exploatering av Färgaren 8 och 19. Beräkningsresultatet visar en generell ökning av maximalt vattendjup på ca 10 cm i Kanalgatan vid planerad fastighet och ett maximalt vattendjup mellan + 5–30 cm mot planerad byggnadsfasad.

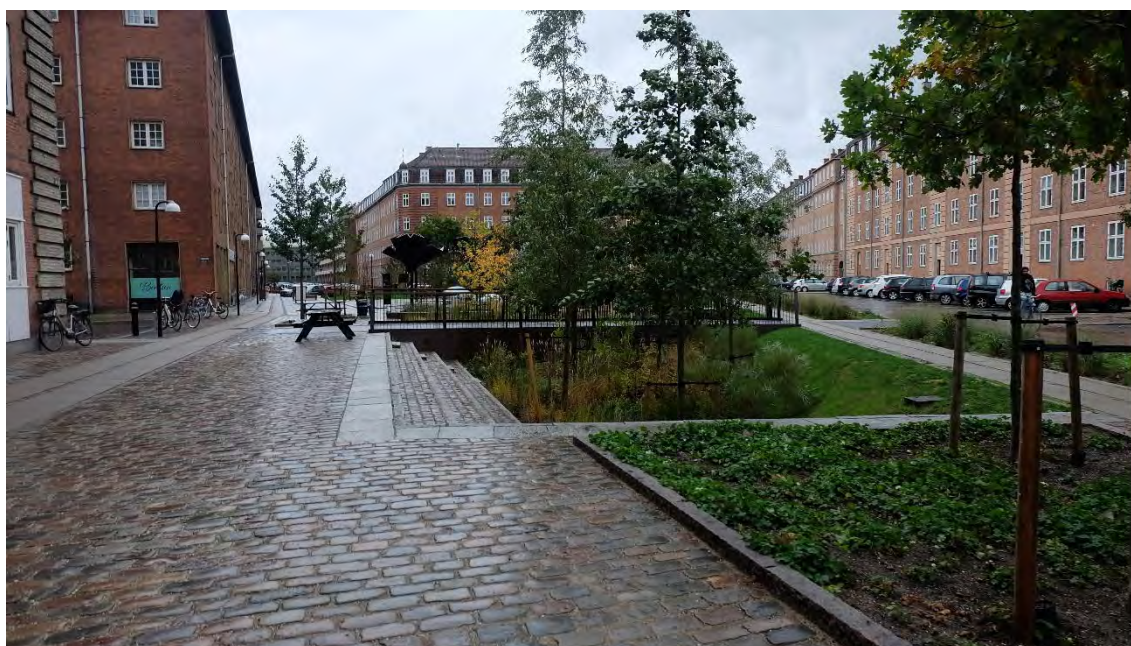
*Figur 5. Inspirationsbild från Köpenhamn. Ytan har utformats som multifunktionsyta. I mitten en växtbädd som ramas in av grässlänt och trappstegavsats. Den senare kan användas som sittyta.*

Skyfallsberäkningar har utförts för att uppskatta behov av fördröjningsvolym som krävs i Kanalgatan för att kompensera för exploatering. Beräkningsresultatet visar att en fördröjningsvolym på ca 150 m<sup>3</sup> krävs för att kompensera för exploateringen. Utifrån detta har ett åtgärdsförslag tagits fram där denna volym utökats till 200 m<sup>3</sup>. Detta för att möjliggöra avledning av regnvatten från fastigheterna 9 och 18 vid skyfall. I figur 6 och 7 presenteras två versioner för ett åtgärdsförslag som innebär en öppen översvämningssyta centrerad i Kanalgatan. Översvämningssyta töms till befintlig kombinerad ledning i Kanalgatan. Kapacitet i kombinerad ledning behöver utredas. Inspirationsbild från Köpenhamn visar tänkt utformning och funktion för anläggning, se figur 5.

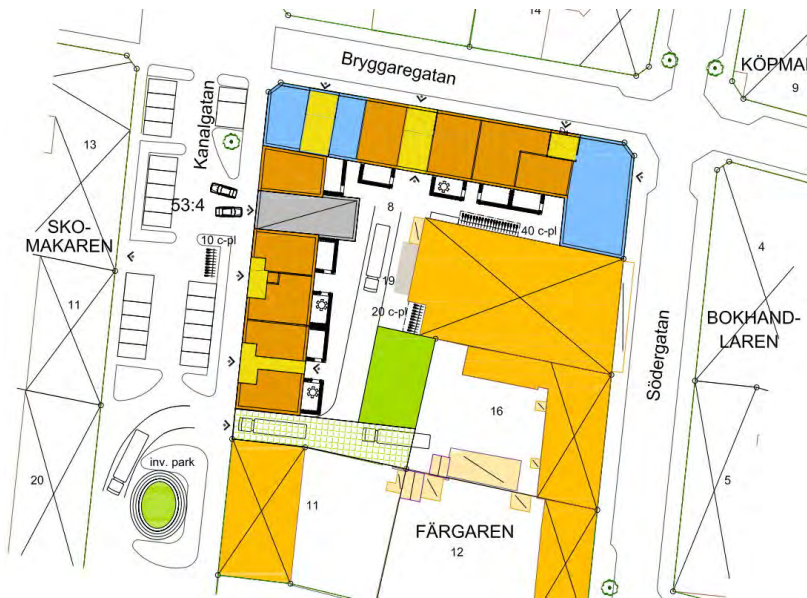
Figur 9 Illustration över Färgaren 8 och 19 med åtgärdsförslag i Kanalgatan, skiss av Karin Petterssons Arkitektbyrå AB. Den ovala formen har ändrats till rektangulär i arbetet med att bestämma plats- och volymbehov.

Figur 9 visar en illustration över Färgaren med åtgärdsförslag i Kanalgatan. På Kanalgatan planeras en infart och ramp till lastzon tillhörande Systembolaget. En granskning av körspår har utförts för den planerade cirkulationsplatsen på Kanalgatan motsvarande en 12 m lång lastbil för att detaljstudera om utrymme finns för planerad åtgärd.
