## MILJÖKONSEKVENSBESKRIVNING

# Sanering av förorenade områden vid Getinge, Eslövs kommun

RAPPORT

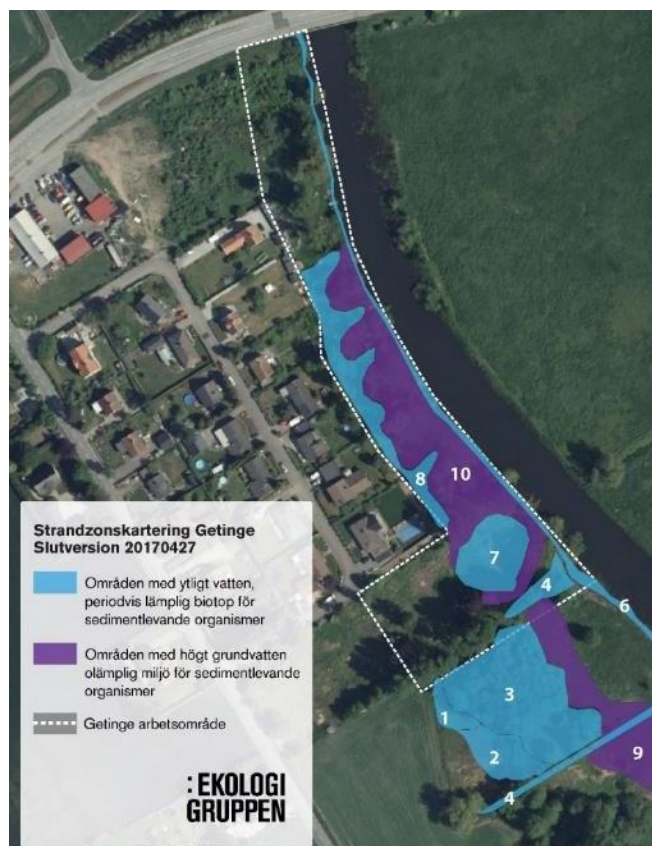
Figur 5: Strandzonskartering, blåmarkerade områden kan periodvis vara lämpliga biotoper för sedimentlevande organismer (Ekologigruppen, 2017, redovisas i BILAGA C).

Som mätbara åtgärds mål för mark har platsspecifika riktvärden för kvicksilver och DDT-föreningar beräknats med hjälp av Naturvårdsverkets riktvärdesmodell, version 2.0.1. För sediment samt jord i områden som frekvent översvämmas har mätbara åtgärds mål kopplade till sedimentlevande organismer använts då dessa generellt är lägre än effektbaserade jämförvärden för mark. Sedimentlevande organismer påverkas dock enbart av massor inom bioturbationsdjup, vilket har bedömts vara mindre än 0,5 m under mark-/sedimentytan i ån samt strandzonen. Därför har platsspecifika riktvärden för mark använts för djupare liggande massor. Hur de mätbara åtgärds målen har tagits fram beskrivs i BILAGA C. Aktuella mätbara åtgärds mål redovisas i Tabell 3. Vilka områden som har bedömts som periodvis lämpliga biotoper för sedimentlevande organismer ("strandzon") redovisas i Figur 5.

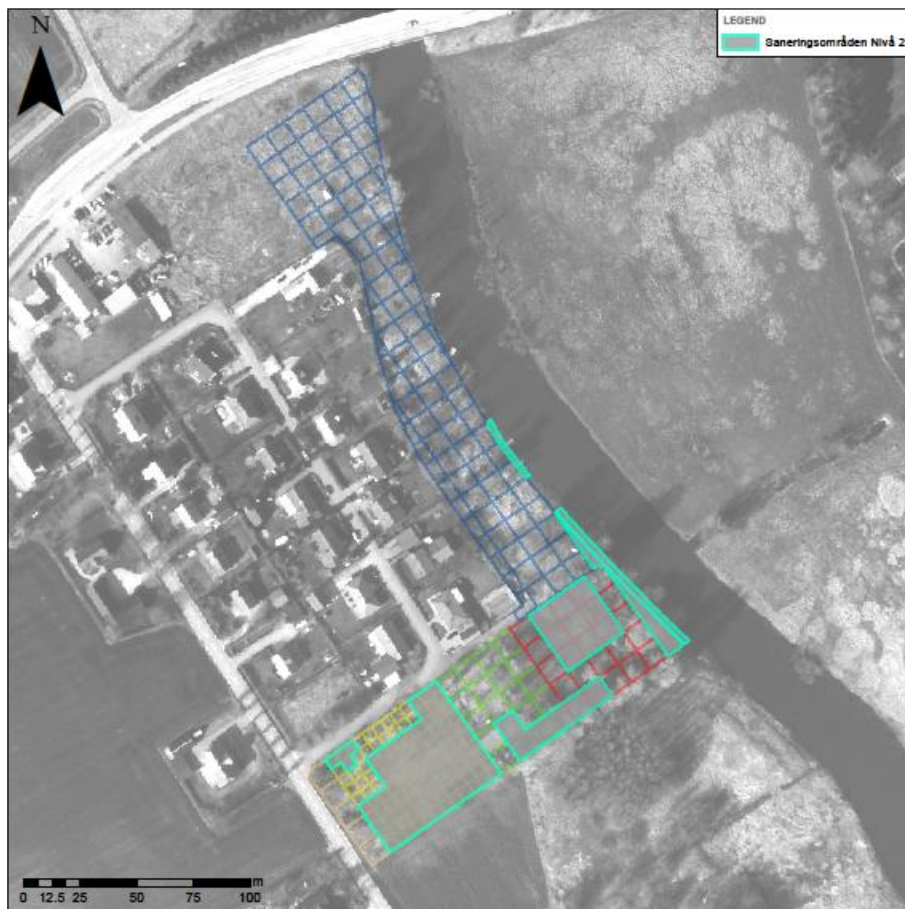
Figur 7: Saneringsområden i jord 0,5-1 m u my.

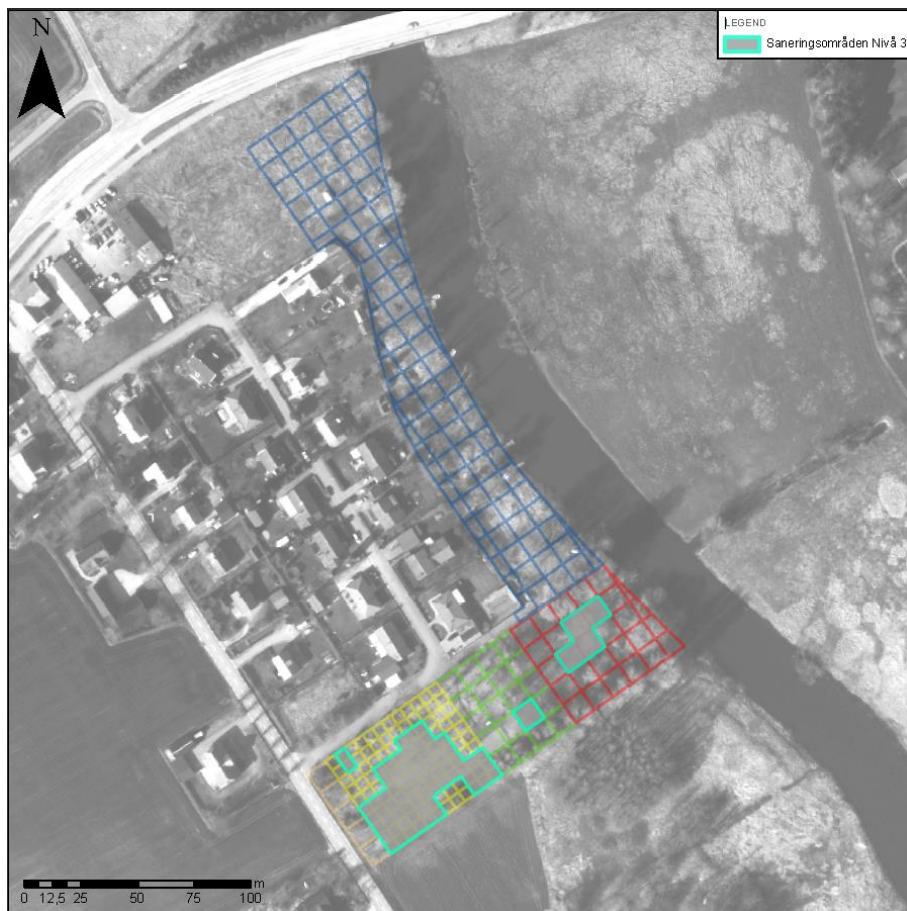
Figur 8: Saneringsområden i jord 1-1,5 m u my.

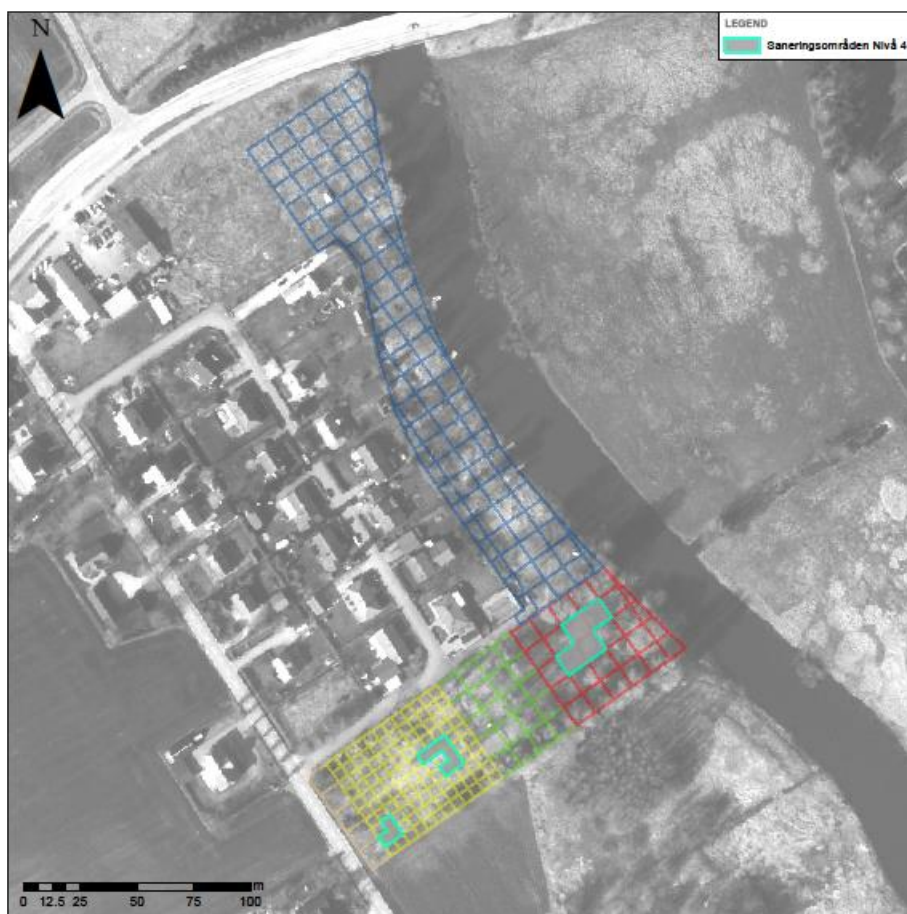
Figur 9: Saneringsområden i jord 1,5-2 m u my.

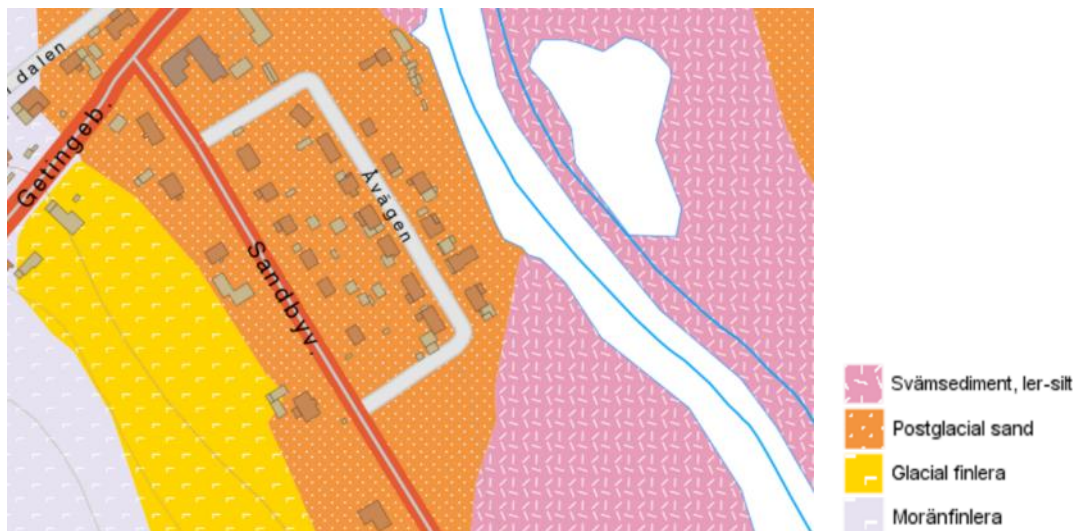
Figur 10: Jordartskarta över området (SGU:s kartgenerator).

Området domineras generellt av postglacial sand. I sydöstra delen av området förekommer inslag av svämsediment med lera och silt. Väster om Sandbyvägen, dvs. utanför aktuellt saneringsområde, finns ett område med glacial finlera och moränlera (Figur 10).

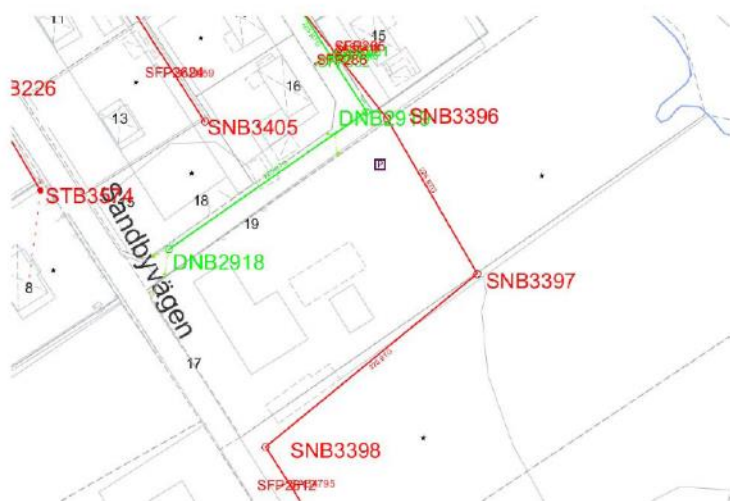
Figur 11: VA-ledningar inom fastighet Getinge 11:5 (VA-Syd maj 2017). Röd linje symboliserar spillvattenledning, grön linje dagvattenledning.

Ett flertal äldre ledningar har påträffats inom Getinge 11:5 cirka 0,5-1,5 m u my. Ledningarna är av olika typ och en del är fyllda med sediment medan andra har förefallit vara intakta. En spillvattenledning i bruk löper tvärs över Getinge 11:5 i höjd med Åvägen, se Figur 11. Denna har filmats och förefaller vara i gott skick. Ledningen ligger på 2,8 meters djup och bedöms inte påverkas av den planerade schaktningen. Det finns en inkoppling under mark på ledningen i den norra delen av fastigheten. Utöver spillvattenledningen finns det även el- och telekablar invid Getinge 11:5, parallellt med Sandbyvägen. Dessa ligger dock utanför planerat saneringsområde. En sammanställning av identifierade ledningar redovisas i BILAGA F.
