RAPPORT
**SKYFALLSANALYS HÖJDSÄTTNING
FÄRGAREN, ESLÖV**

KONCEPT
2018-10-23
Bilaga 5
Detaljplan för Färgaren 8 och 19

Skyfallsanalys höjdsättning Färgaren, Eslöv

Tyréns AB

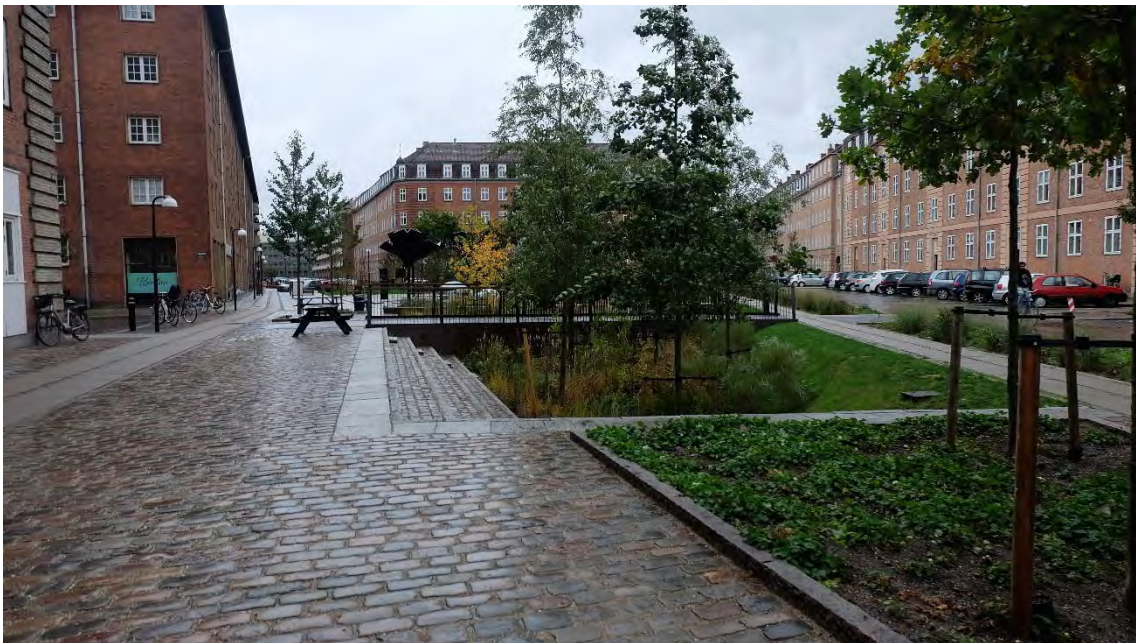
Figur 5. Inspirationsbild från Köpenhamn. Ytan har utformats som multifunktionsyta. I mitten en växtbädd som ramar in av grässlätt och trappstegavsats. Den senare kan användas som sittyta.

Skyfallsberäkningar har utförts för att uppskatta behov av fördröjningsvolym som krävs i Kanalgatan för att kompensera för exploatering. Beräkningsresultatet visar att en fördröjningsvolym på ca 150 m³ krävs för att kompensera för exploateringen. Utifrån detta har ett åtgärdsförslag tagits fram där denna volym utökats till 200 m³. Detta för att möjliggöra avledning av regnvatten från fastigheterna 9 och 18 vid skyfall. I figur 6 och 7 presenteras två versioner för ett åtgärdsförslag som innebär en öppen översvämningssyta centrerad i Kanalgatan. Översvämningssyta töms till befintlig kombinerad ledning i Kanalgatan. Kapacitet i kombinerad ledning behöver utredas. Inspirationsbild från Köpenhamn visar tänkt utformning och funktion för anläggning, se figur 5.
