RAPPORT  
**SKYFALLSANALYS HÖJDSÄTTNING  
FÄRGAREN, ESLÖV**

KONCEPT  
2018-10-23  
Bilaga 5  
Detaljplan för Färgaren 8 och 19

286810, Eslöv höjdsättning Färgaren

Skyfallsanalys höjdsättning Färgaren, Eslöv

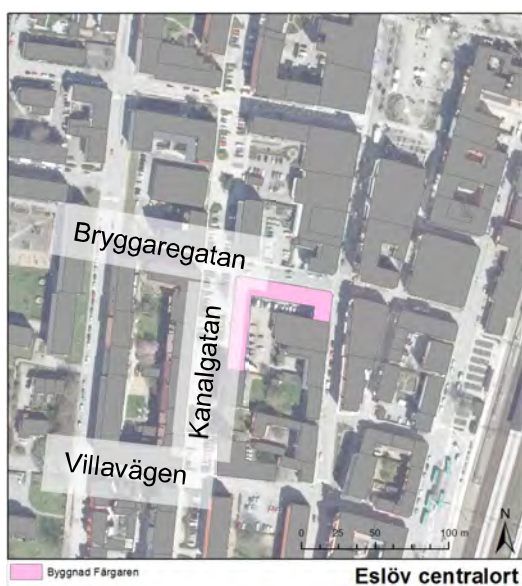
Figur 1. Översikt Färgaren.

I samband med planerad exploatering av fastigheterna Färgaren 8 och 19 är det viktigt att ha kännedom om risken för översvämning inom planområdet och nedströms angränsande fastigheter. Syftet med utredningen är att ur ett skyfallsperspektiv beskriva och utvärdera konsekvensen av att exploatera fastigheterna Färgaren 8 och 19, belägna i centrala Eslöv. Vidare utreds vad som krävs för att kompensera för exploatering av Färgaren 8 och 19, sett till marköversvämning vid skyfall och omhändertagande av dagvatten inom fastigheten. Se figur 1 för översikt.

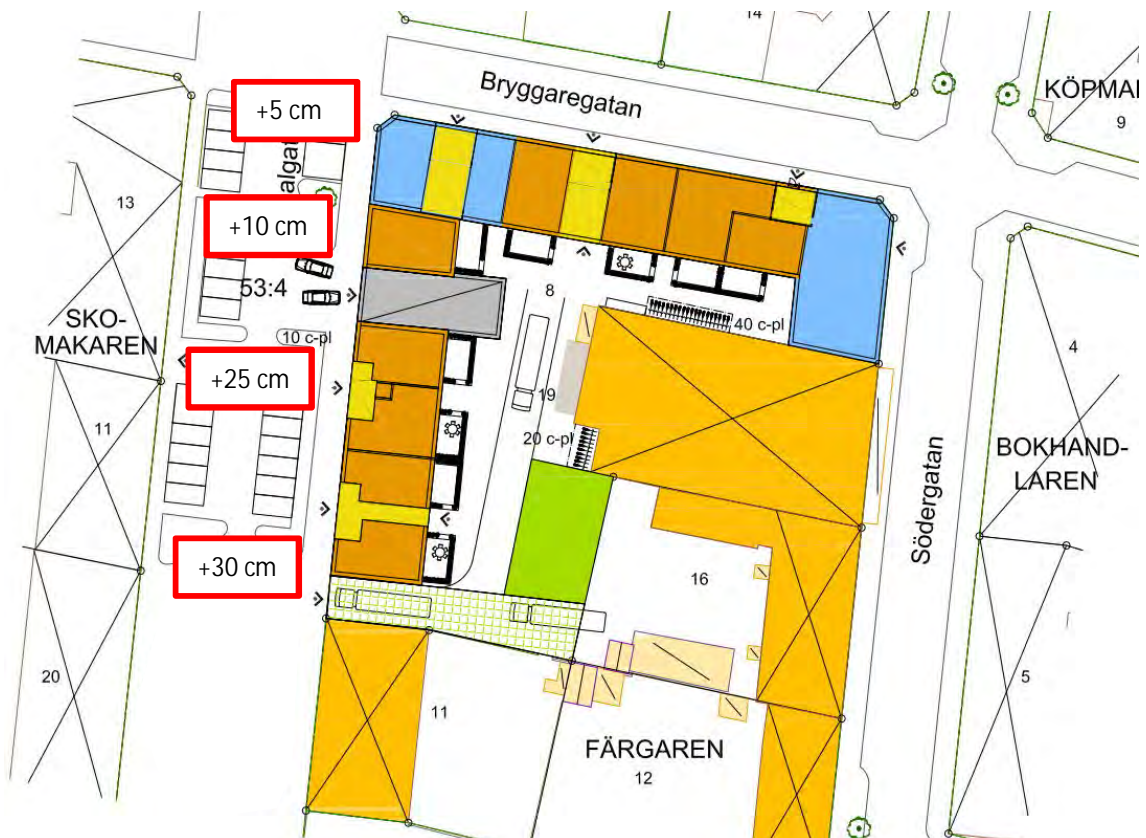
Figur 4 Maximalt vattendjup som exponeras mot byggnadsfasad vid exploatering av fastighet Färgaren vid regn med 100 års återkomsttid och 6 h varaktighet. Skiss av Karin Petterssons Arkitektbyrå AB.

I utredningen jämförs översvämningsytor och flödesvägar före och efter exploatering av Färgaren 8 och 19. Beräkningsresultatet visar en generell ökning av maximalt vattendjup på ca 10 cm i Kanalgatan vid planerad fastighet och ett maximalt vattendjup mellan + 5–30 cm mot planerad byggnadsfasad.

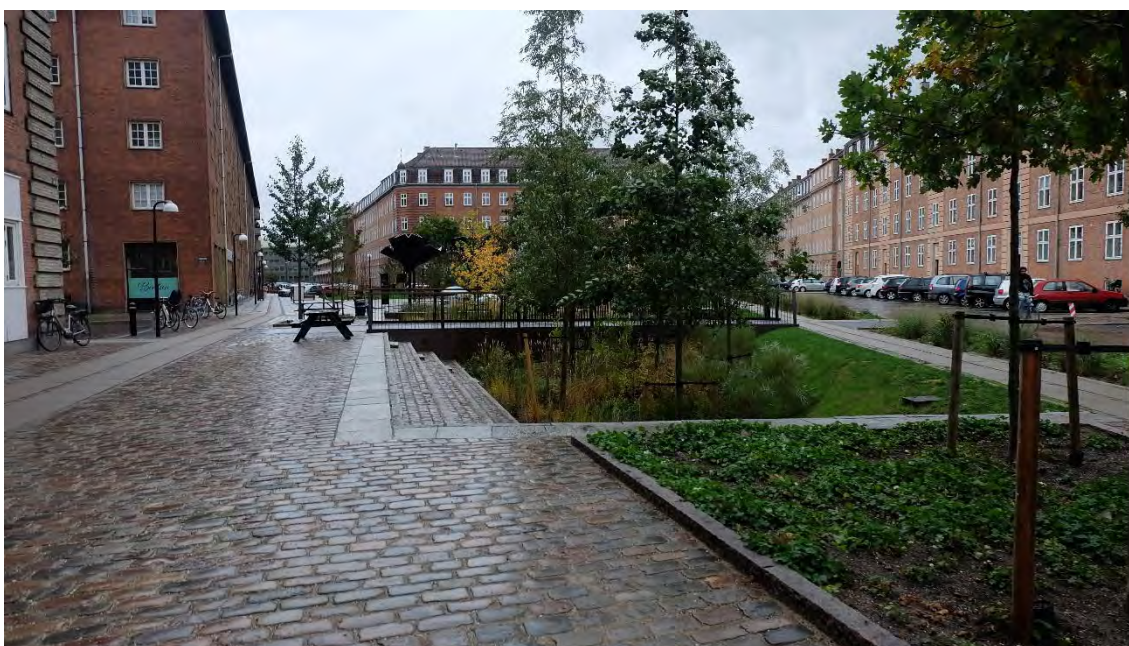
*Figur 5. Inspirationsbild från Köpenhamn. Ytan har utformats som multifunktionsyta. I mitten en växtbädd som ramar in av grässlånt och trappstegavsats. Den senare kan användas som sittyta.*

Skyfallsberäkningar har utförts för att uppskatta behov av fördröjningsvolym som krävs i Kanalgatan för att kompensera för exploatering. Beräkningsresultatet visar att en fördröjningsvolym på ca 150 m<sup>3</sup> krävs för att kompensera för exploateringen. Utifrån detta har ett åtgärdsförslag tagits fram där denna volym utökats till 200 m<sup>3</sup>. Detta för att möjliggöra avledning av regnvatten från fastigheterna 9 och 18 vid skyfall. I figur 6 och 7 presenteras två versioner för ett åtgärdsförslag som innebär en öppen översvämningssyta centrerad i Kanalgatan. Översvämningssyta töms till befintlig kombinerad ledning i Kanalgatan. Kapacitet i kombinerad ledning behöver utredas. Inspirationsbild från Köpenhamn visar tänkt utformning och funktion för anläggning, se figur 5.
