ESLÖVS KOMMUN

TILLBYGGNAD KULTURSKOLAN, ESLÖV

PM GEOTEKNIK

2021-04-23

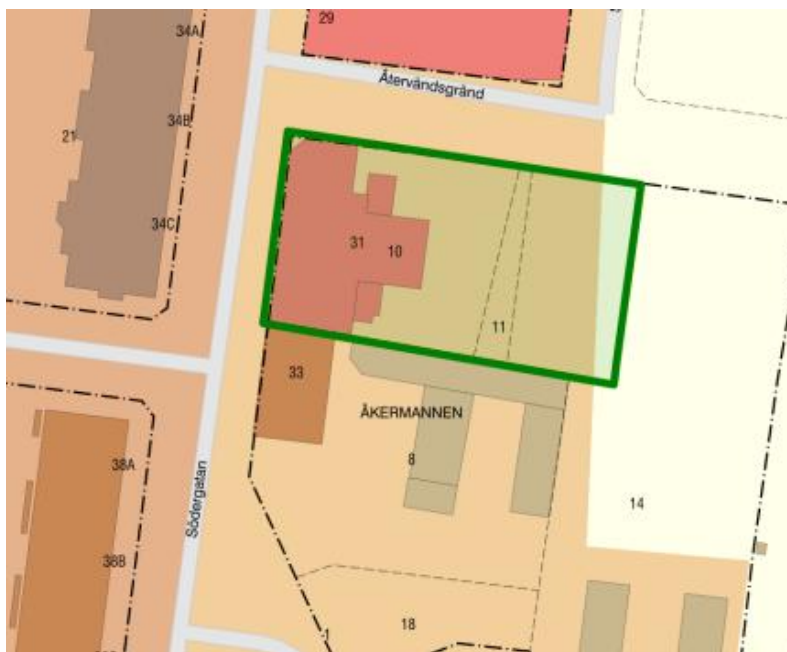
Figur 1: Aktuellt område för geoteknisk undersökning (Lantmäteriet, bilddatum 2021-03-18).

På uppdrag av Serviceförvaltningen/Byggprojektavdelningen på Eslövs Kommun, har WSP Sverige AB utfört en översiktlig geoteknisk undersökning på Åkermannen 10,11 och 14 i Eslöv, se *figur 1*.

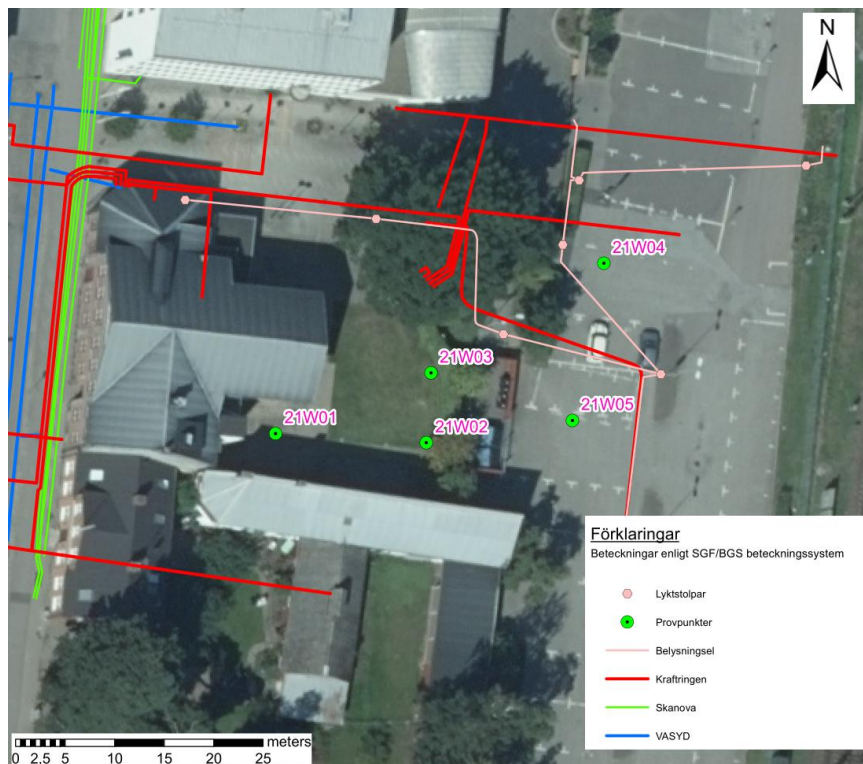
Figur 3: Ledningskarta. Urklipp från uppritad borrhplan, interna ledningar ej visas här.

Externa och interna ledningar finns inom området, se *figur 3*.

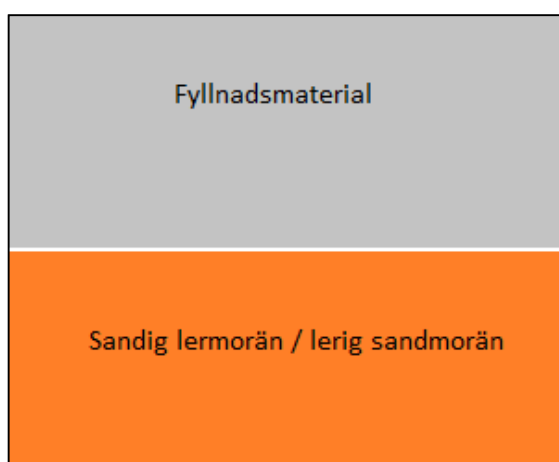
Figur 2: Principiell skiss över dimensionerande jordlagerföljd.

Sammanfattningsvis utgörs jorden av ca 2,0–3,5 m fyllnadsmaterial ovan sandig lermorän i västra delen och lerig sandmorän i östra delen.

Fyllnadsmaterialet består mestadels av mullhaltig sand, grusig sand med lermoränkörtlar, samt betong rester.

Lagret bedöms ca 2,0 m i västra delen.

Fyllnadsmaterial med större betong delar har påträffats i områdets östra och mellersta del och bedöms där vara upp till ca 3,5 m mäktigt.

Lermoränen som finns under fyllnadsmaterial är sandigt. Lagrets mäktighet har inte kunnat fastställas men är minst 4 m i områdets västra del.

Lermoränens odränerade skjuvhållfasthet ligger på de övre nivåer mellan ca 75 och 150 kPa, och ökar därefter mot djupet till att överstiga 400 kPa. Dess E modul uppskattas vara mellan 40–60 MPa.
