# ANTIKVARISK FÖRUNDERSÖKNING

ÅKERMANNEN 10

LILLA TEATERN

ESLÖV

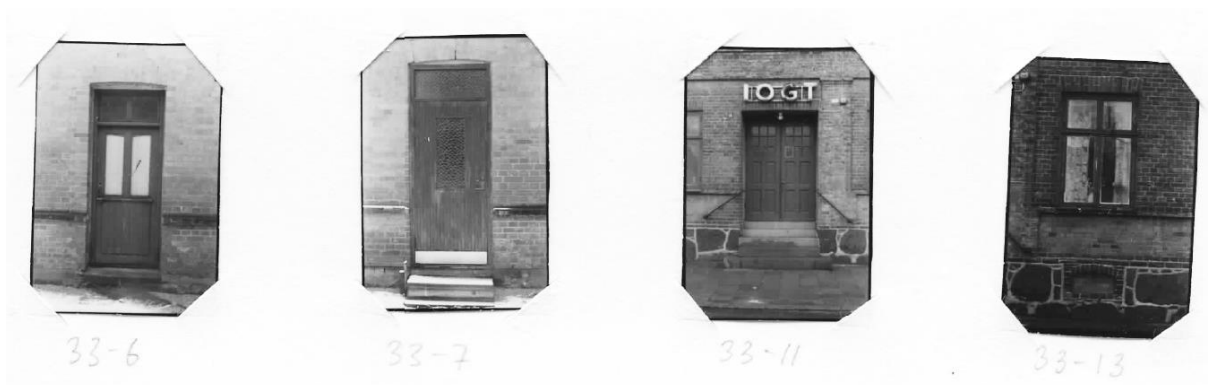
Dörrar och fönster, från vänster; 1. Dörr på gårdsflygelns norra fasad, glasad överdel med överljus. 2. Dörr på gårdsflygelns östra fasad, även den glasad med överljus men med gjutet glas, från 1900-talets mitt. 3. Södra entrédörren mot Södergatan, en pardörr med spröjsat glas upptill och stående, rektangulära fyllningar nedtill. 4. Fönster mot gatan.

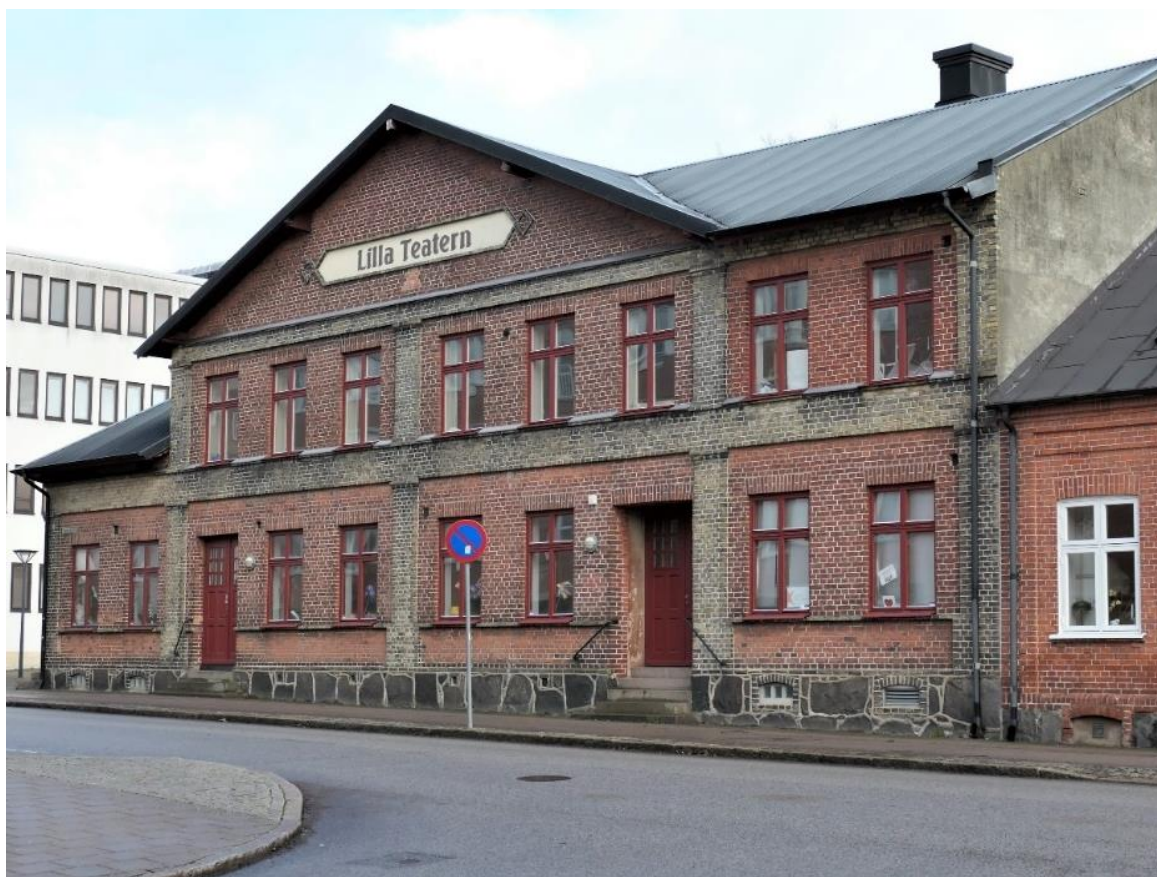
*Fasad mot Södergatan. Den breda frontespisen i två våningar dominerar gatubilden.*

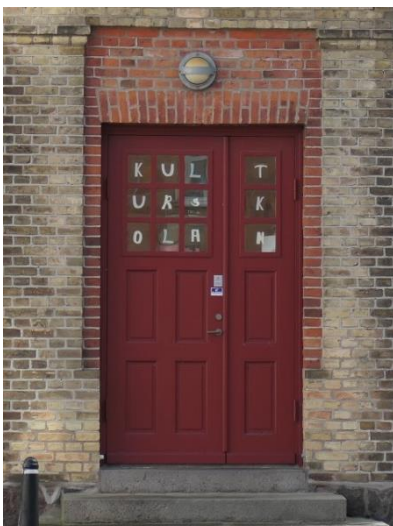
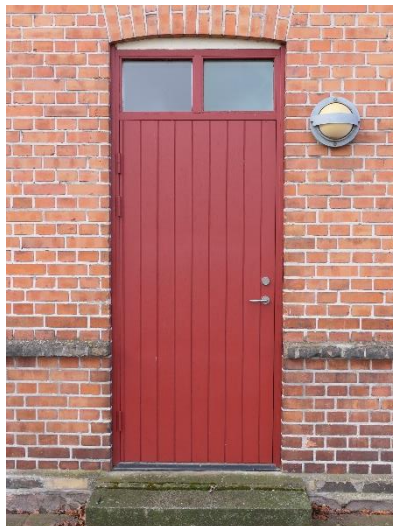
Den norra dörren mot gatan samt på hörnet är likadant utformade. Dörr på gårdsflygel med överljus.

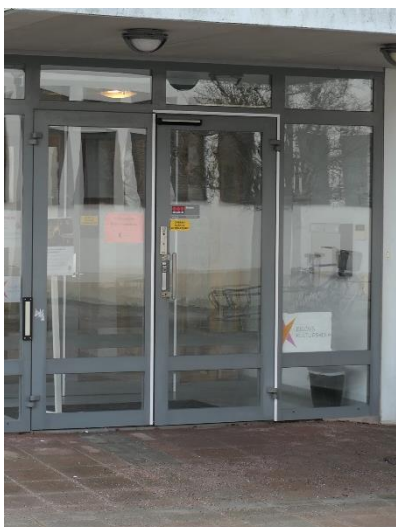
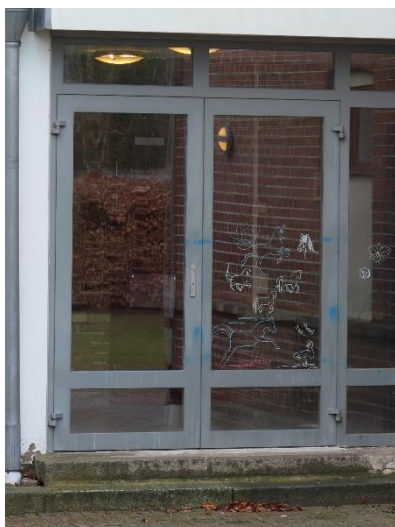
*Glasdörrar från 1990-talet på gårdssidan.*

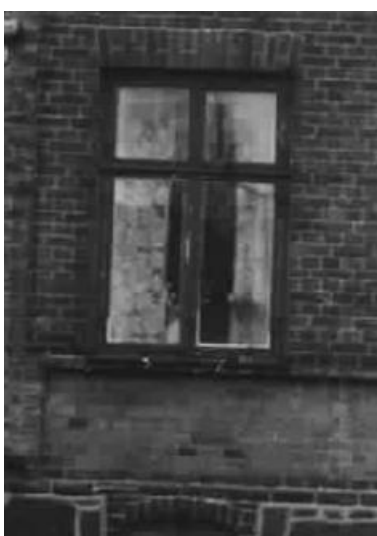
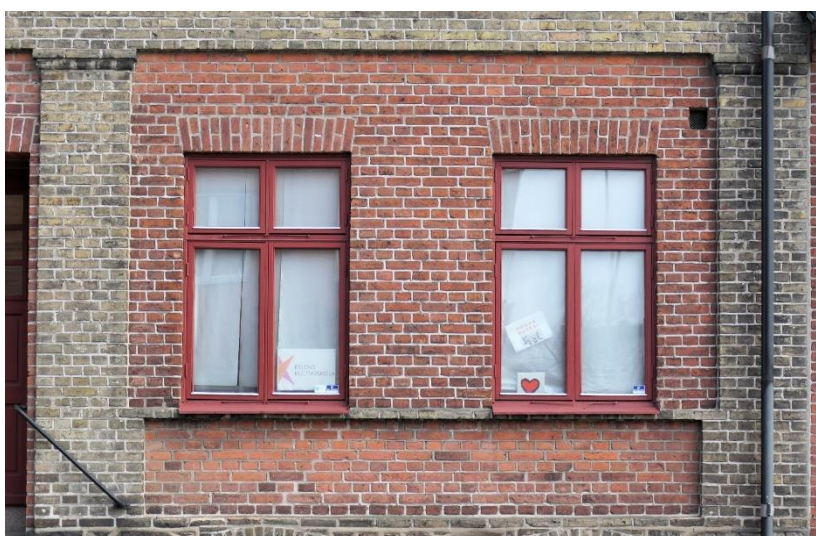
*Vänster foto från 1970-talet visar ursprungligt fönster. Idag är fönstren utbytta till nya, utformade likt de ursprungliga med korspostindelning och utåtgående bågar.*

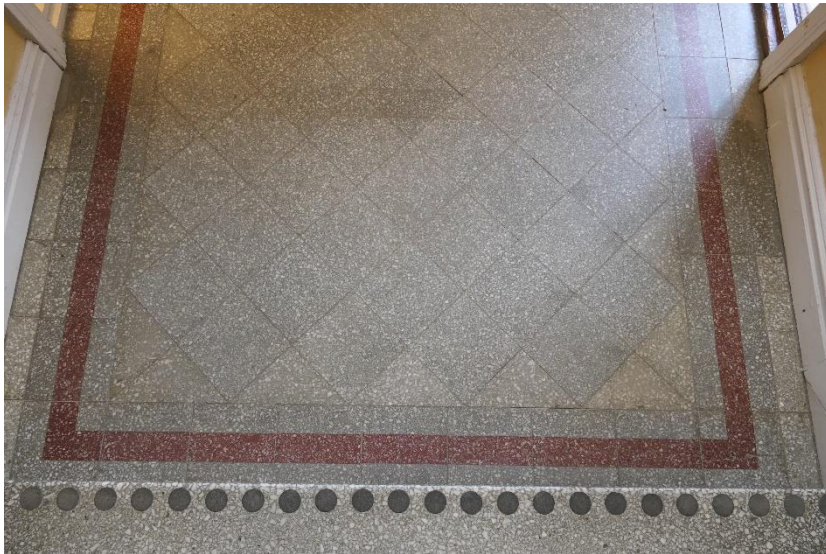
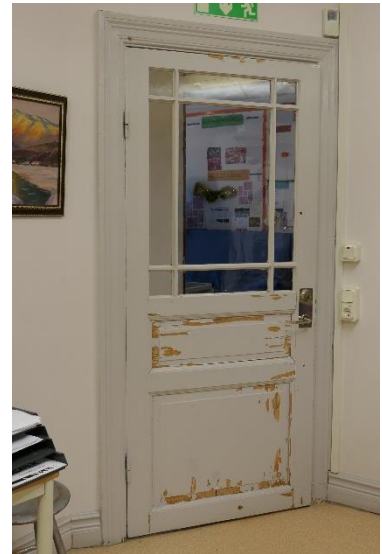
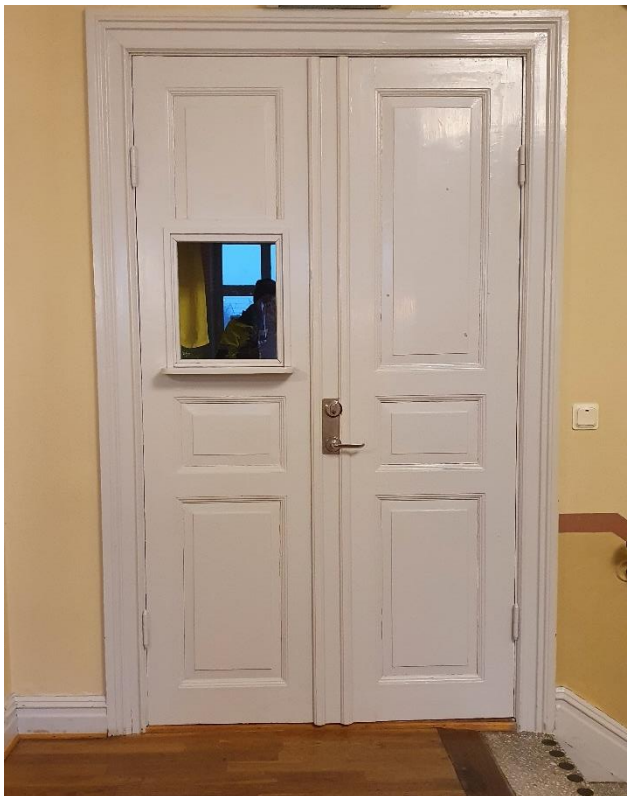
*Originaldetaljer i det södra trapphuset; dörrfoder, sockellist, ledstång, klinkergolv i terrazzo, glasad innerdörr samt pardörr med lucka.*

Interiört återfinns ett välbevarat trapphus i byggnadens södra del med trappor av grå terrazzo och viloplanet belagt med nyare terrazzoplattor. Ledstång är av kraftig ekstav med profilerad knopp. Övriga trappor är sentida spiraltrappor i aluminium.

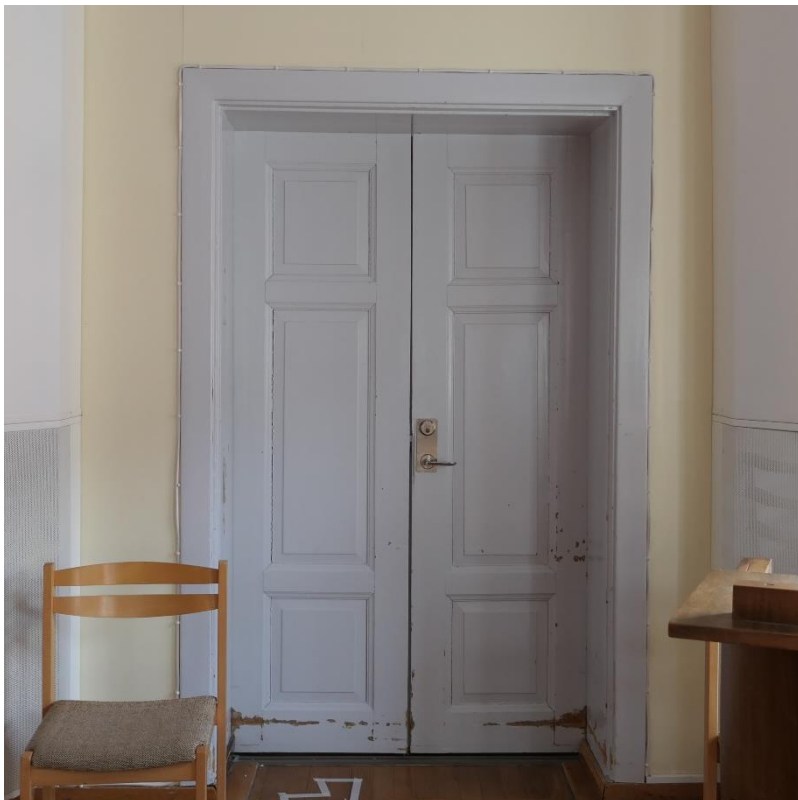
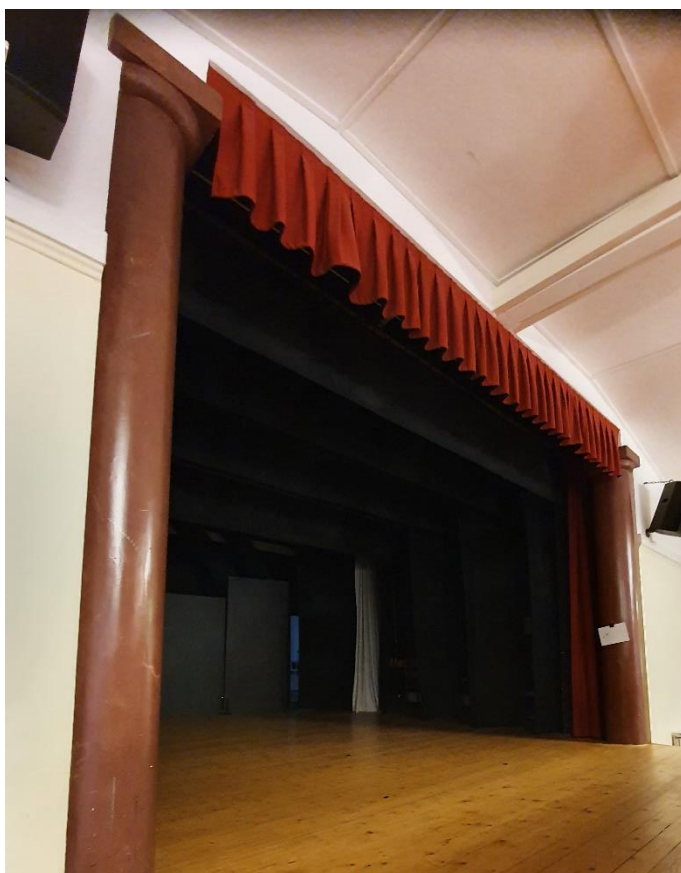
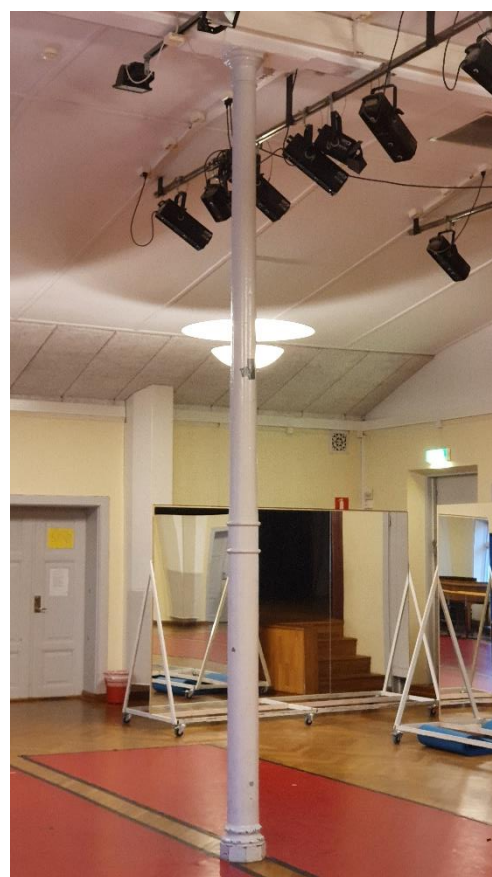
*Ursprungliga detaljer i salongen; spegeldörrar, gångjärn från svängdörr, dekorativt ventilgaller och taklist, scen med marmorerade kolonner och mittkolonn. Även fönsterbänkarna är ursprungliga.*

Salongen är försedd med gråmålade pardörrar med fyllningar i en karm med profilerad dörrlist. Under den grå färgen finns spår efter en grågrön kulör. Till trapphuset har en nyare säkerhetsdörr satts in, även den gråmålad. Tidigare satt här en stor sväng-pardörr vars gångjärn sitter kvar.
