ANTIKNVARISK FÖRUNDERSÖKNING

ÅKERMANNEN 10

LILLA TEATERN

ESLÖV

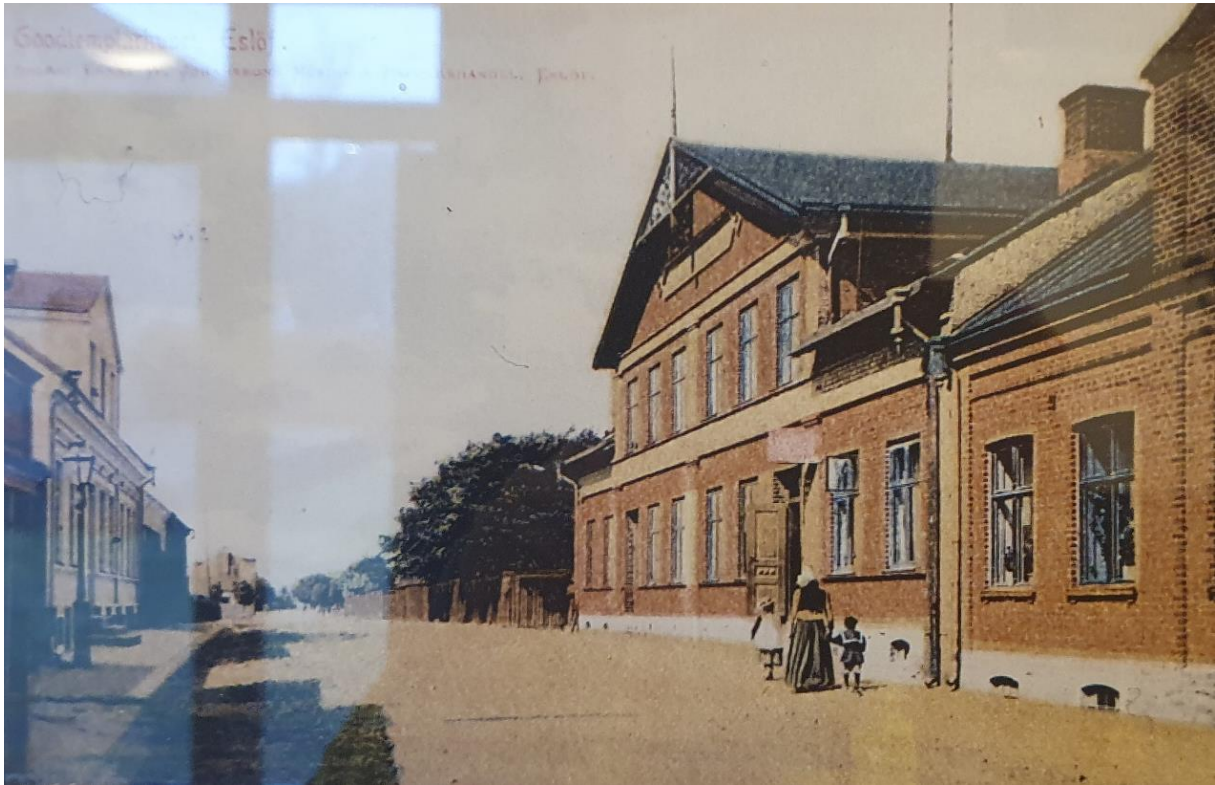
Kolorerat fotografi av Godtemplarhuset omkring sekelskiftet 1900 eller möjligen ännu tidigare. Gaveln på frontespisen kröns av dekorativ snickarglädje med spira.

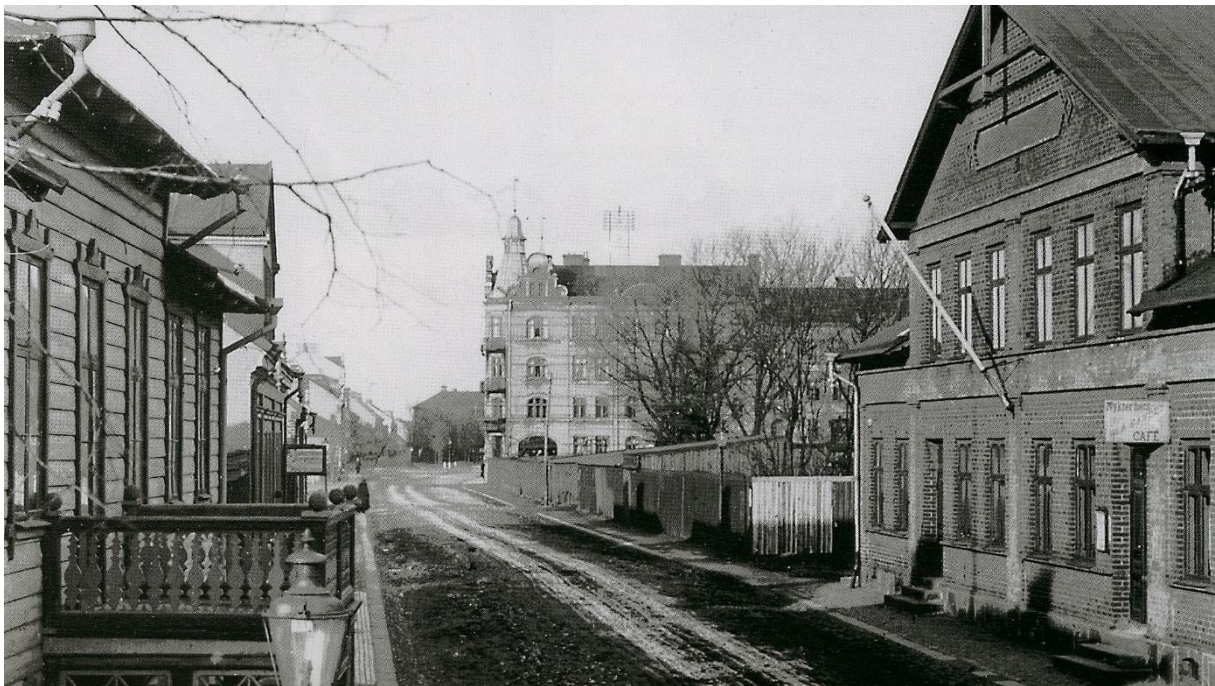
Foto från troligen 1909. Snickarglädjen är borttagen men spiran är kvar. Snedställd flaggstång sitter på fasadens mitt. Skylt med text "Nykterhetscafé Blåbandet". Planket till granntomten tillhör Åkermans gjuteri och mekaniska verkstad, där Medborgarhuset kom att uppföras under 1950-talet. Bildkälla: Eslöfs museum.

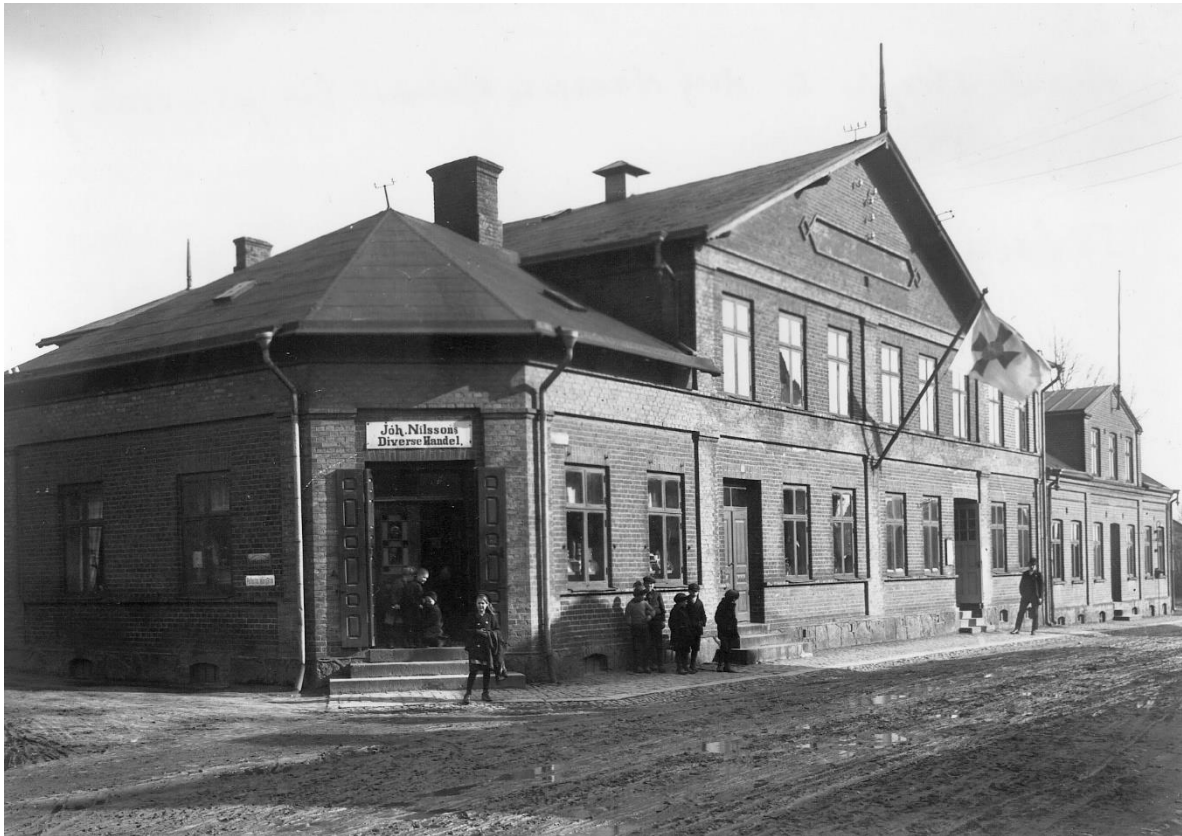
Foto tidigt 1900-tal, efter 1911 då våningen åt söder har höjts. Taknocken över gavlarna åt öst och väst har en profilerad spira, nedanför på gatufasaden är IOGT-flaggan hissad. Butikslokalen nyttjas av Johan Nilssons Diverse Handel. Bildkälla: Eslöfs museum.

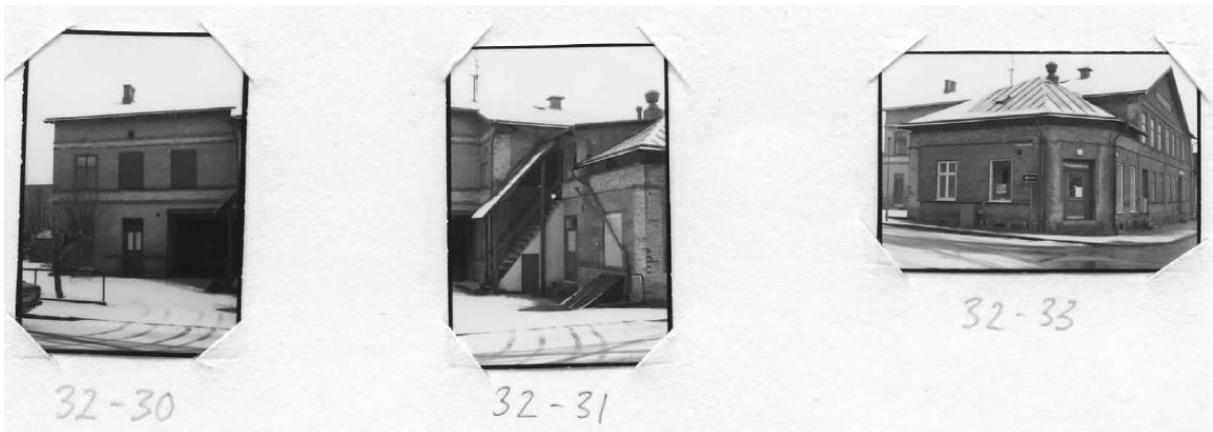
Fotografier från inventering i slutet av 1970-talet. T.v. syns gårdsflygelns norra fasad med portgång. Två fönster på andra våningen är igensatta. Bilden till mitten visar trappan som ledde upp till andra våningen, med ett skärmtak. Källaringång. Bild t.h. visar hörnet med butikslokal vars skyltfönster i enlufts tillkom på 1940-talet, tidigare satt fyrlyfts likt övriga fönster.

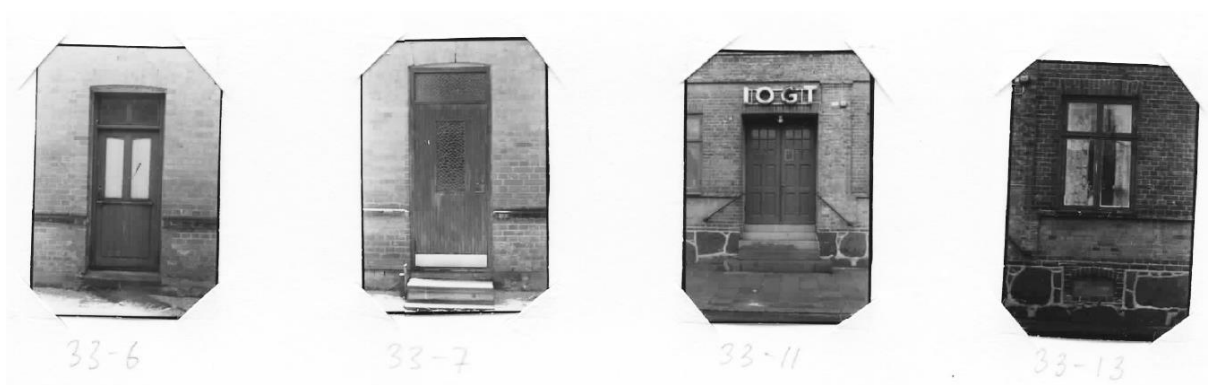
Dörrar och fönster, från vänster; 1. Dörr på gårdsflygelns norra fasad, glasad överdel med överljus. 2. Dörr på gårdsflygelns östra fasad, även den glasad med överljus men med gjutet glas, från 1900-talets mitt. 3. Södra entrédörren mot Södergatan, en pardörr med spröjsat glas upptill och stående, rektangulära fyllningar nedtill. 4. Fönster mot gatan.

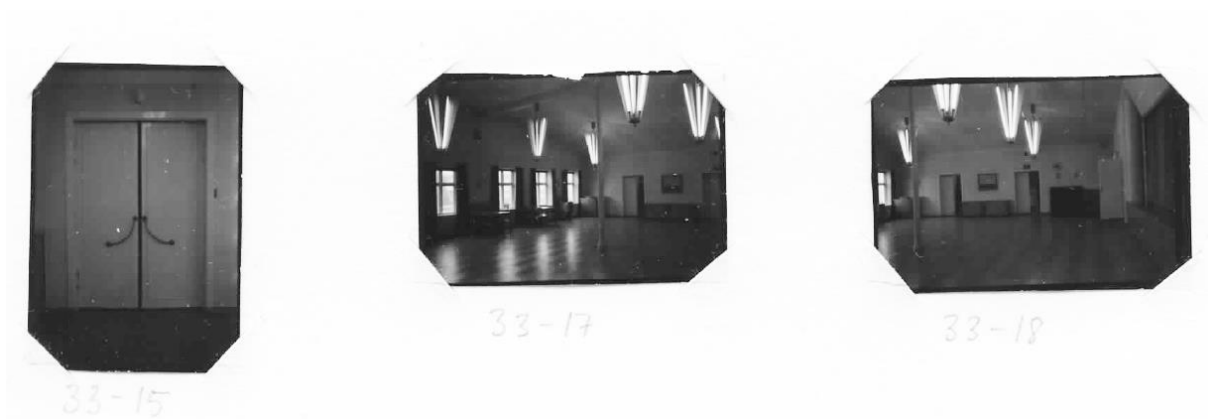
Interiöra fotografier som visar salongen på andra våningen. Till vänster syns en svängdörr med två dörrblad som idag är ersatt med en pardörr med nödutgångsfunktion.

Salongen är försedd med gråmålade pardörrar med fyllningar i en karm med profilerad dörrlist. Under den grå färgen finns spår efter en grågrön kulör. Till trapphuset har en nyare säkerhetsdörr satts in, även den gråmålad. Tidigare satt här en stor sväng-pardörr vars gångjärn sitter kvar.

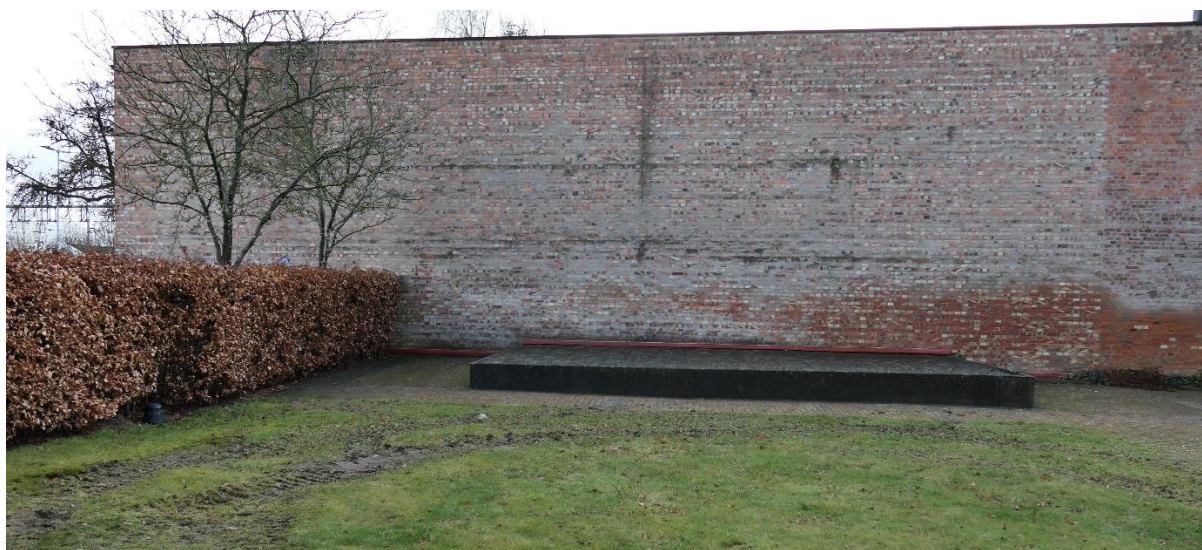
Åkermannen 10 avgränsas mot grannfastigheten av en hög tegelmur där man kan urskilja äldre rivna tillbyggnader som mörka markeringar i muren. Mot söder finns en mindre scen.

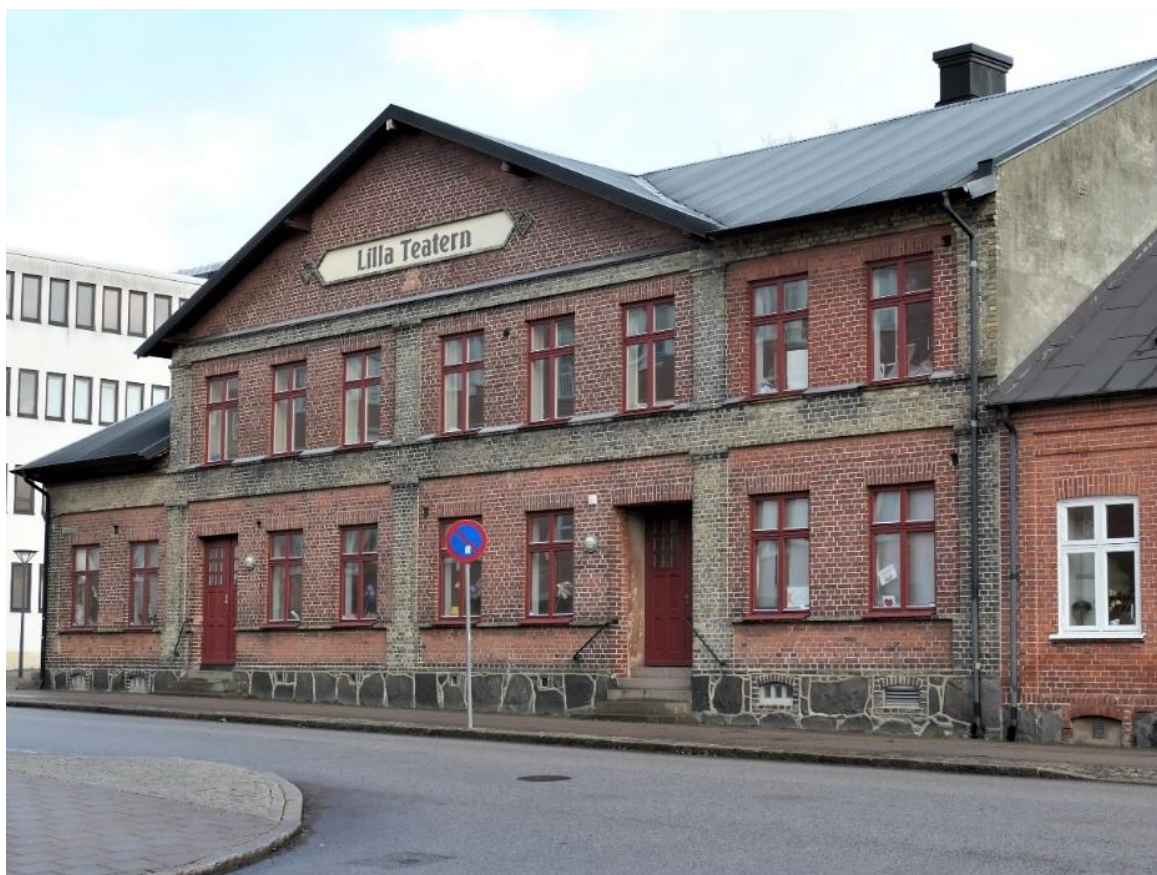
Fasad mot Södergatan. Den breda frontespisen i två våningar dominerar gatubilden.

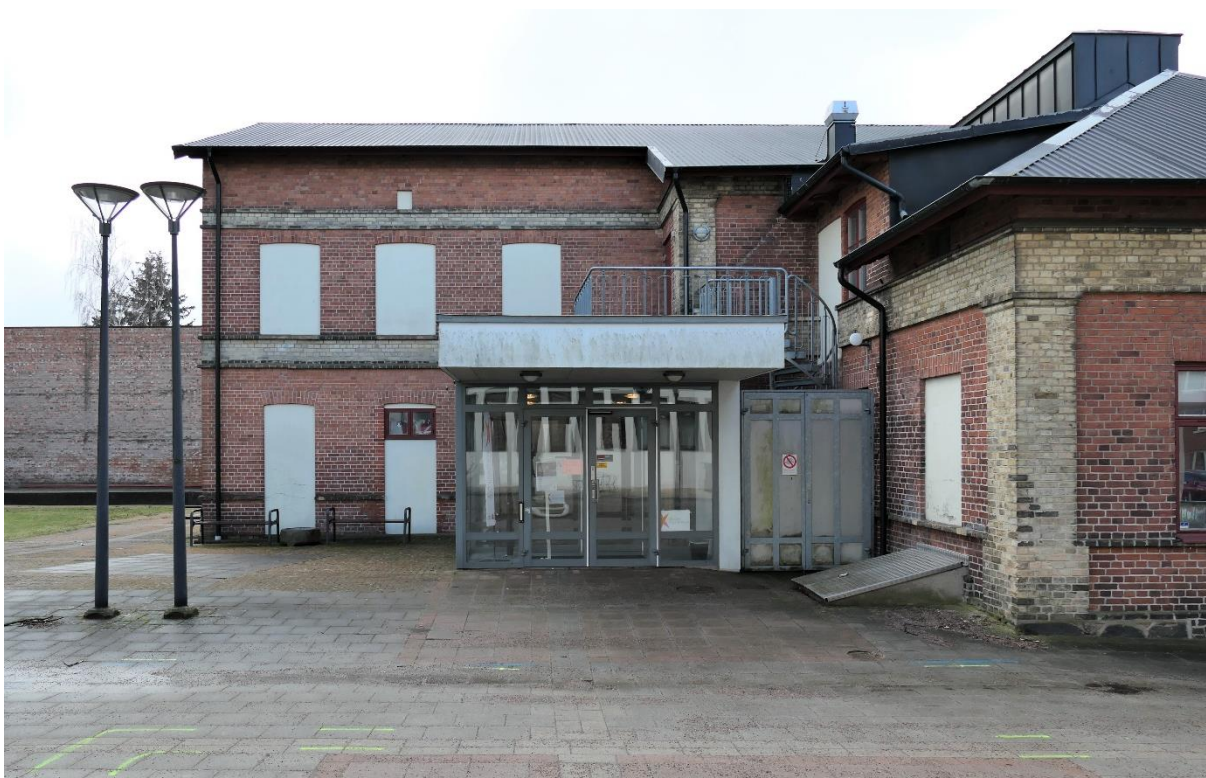
Vy mot söder och gårdsflygel med tillbyggnad i glas från 1990-talet. Igensatta fönster- och dörröppningar.

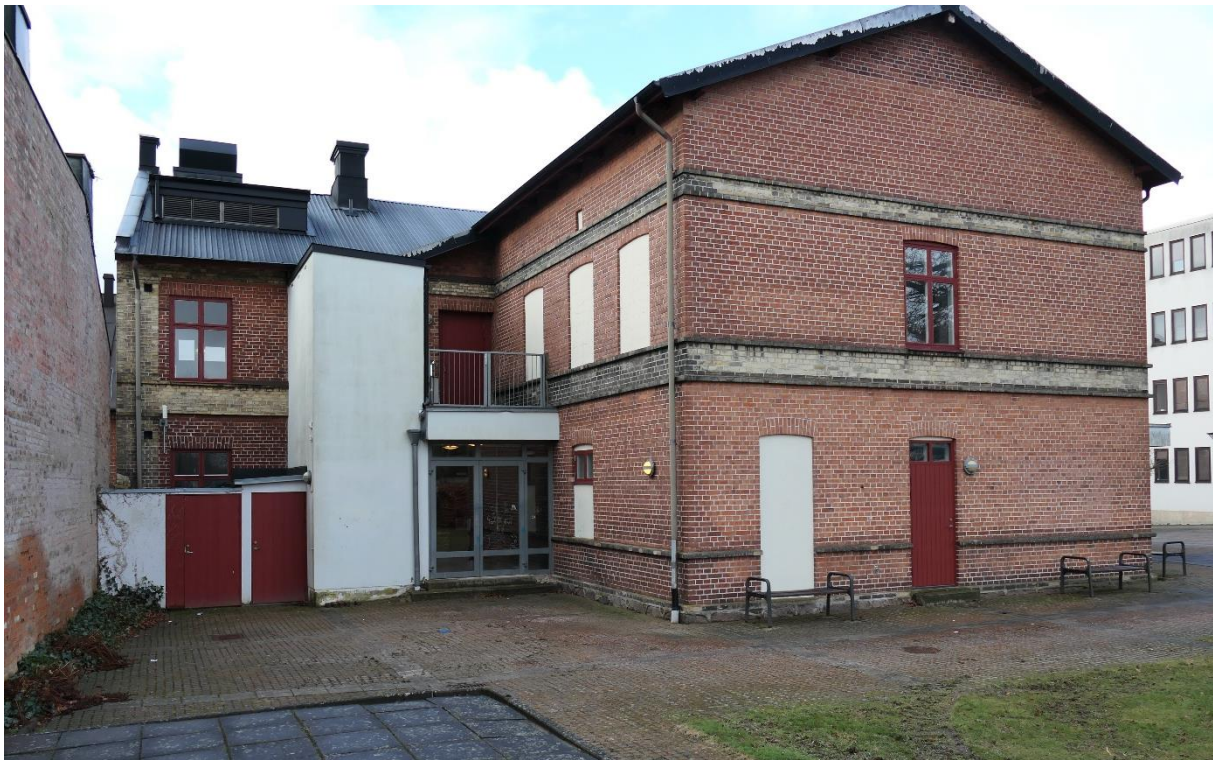
Sydöstra sidan av byggnaden som vetter mot gården. Här finns tillbyggnad samt ett hisschakt. Söder om hisschaktet finns en ingång till källare samt ett miljörum utan tak. Muren till höger hör till grannfastigheten.

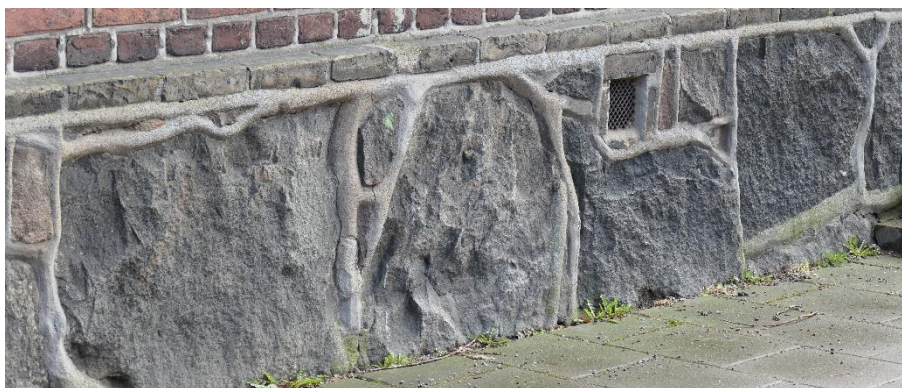
Sockel av natursten med den karakteristiska utanpåliggande fogen.

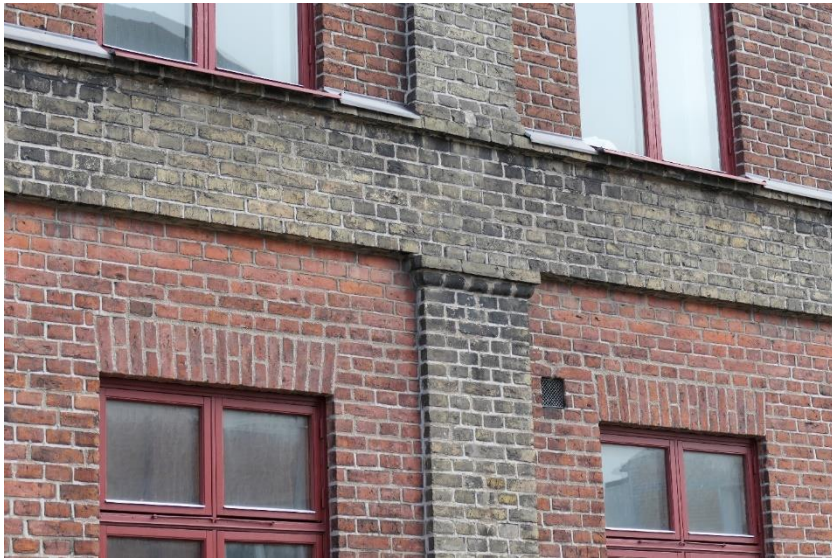
Fasaderna i rött tegel med pilastrar och gesimser i gult tegel.

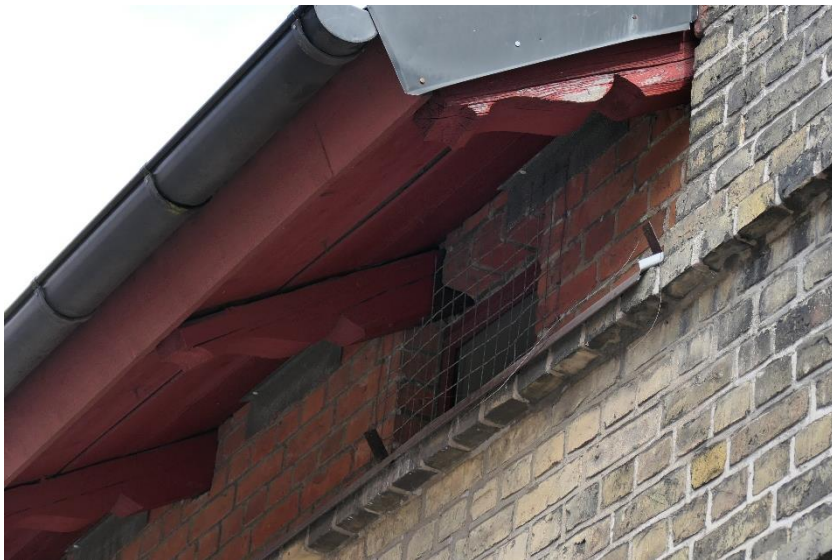
Dekorativt utformade taktassar.

Takgesimsen är profilerad och under den rödmålade takfoten sitter rödmålade, figursågade taktassar. Gaveln som sticker upp en bit ovanför grannhuset är tunt putsad.

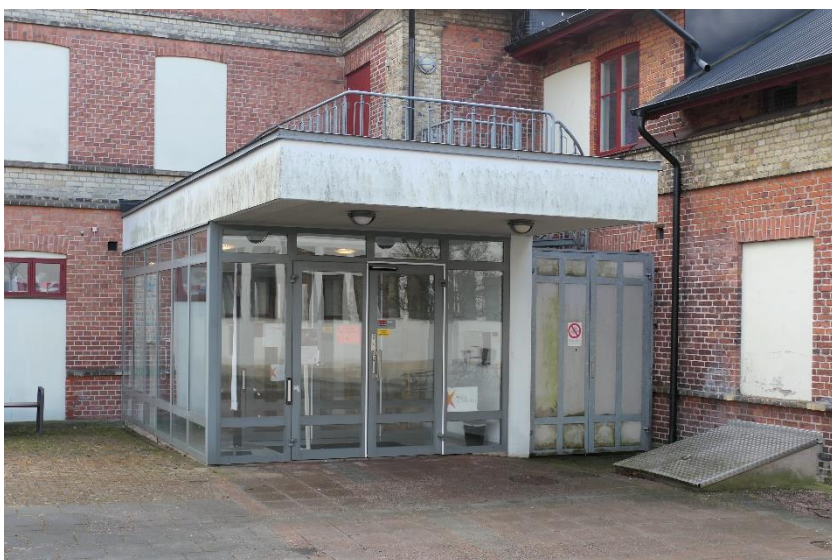
Tillbyggnad mot gårdsflygel består av glasade partier av aluminium med ett tak och skärmtak i betong belagt med takpapp.

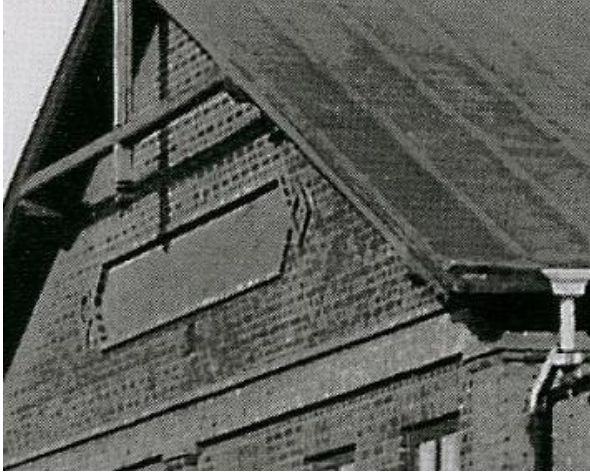
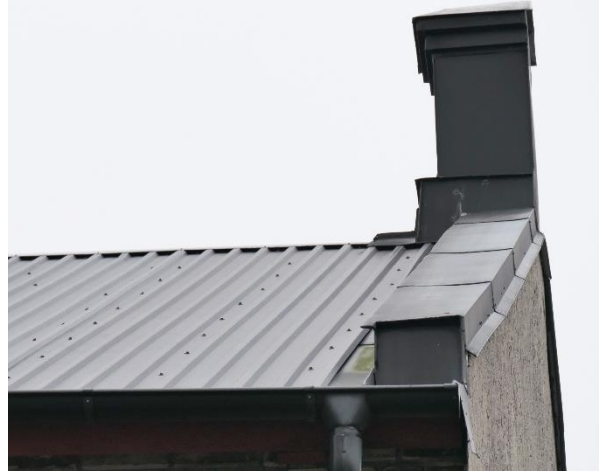
Ursprungligen var taket täckt med papp, bild t.v. från ca 1909. Idag är taket klätt med korrugerad plåt.

Sadeltaket är belagt med en svart, trapetskorrugerad plåt och svart plåtavtäckning över gavelmuren. Även skorstenar är klädda med svart plåt. Taket var ursprungligen belagt med papp och trekantslist och skorstenarna var murade i rött tegel. Hängrännor och stuprör av svartmålad plåt.

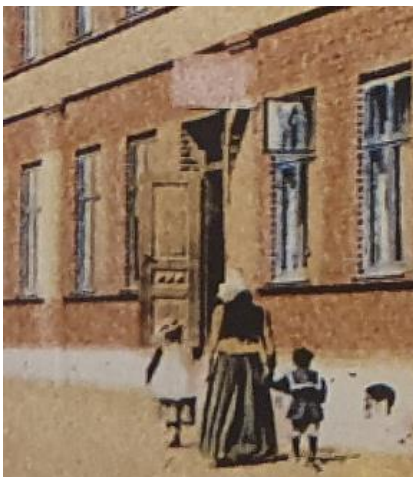
Beskuret foto från omkring sekelskiftet 1900 visar insidan av den ena pardörrens dörrblad samt de ursprungliga fönstren. Dörren har tre speglar varav den mittersta med romber.

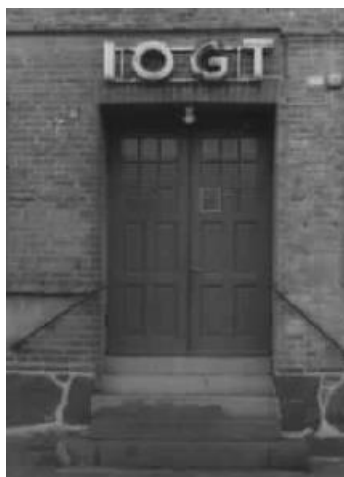
Entrédörr fotad i slutet av 1970-talet, i ett annat utförande än ursprungliga med glasrutor upptill och fyra speglar nedtill.

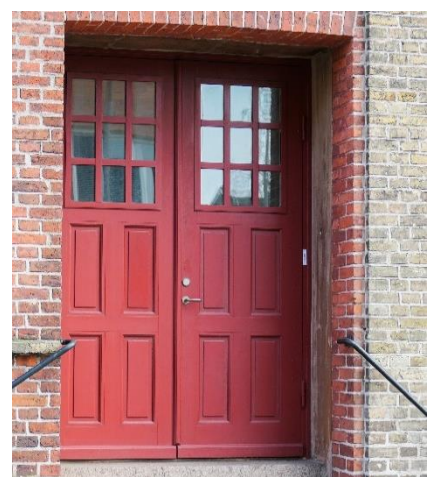
Dörrarna är utbytta under senare tid, men har utformats efter tidigare dörrar.

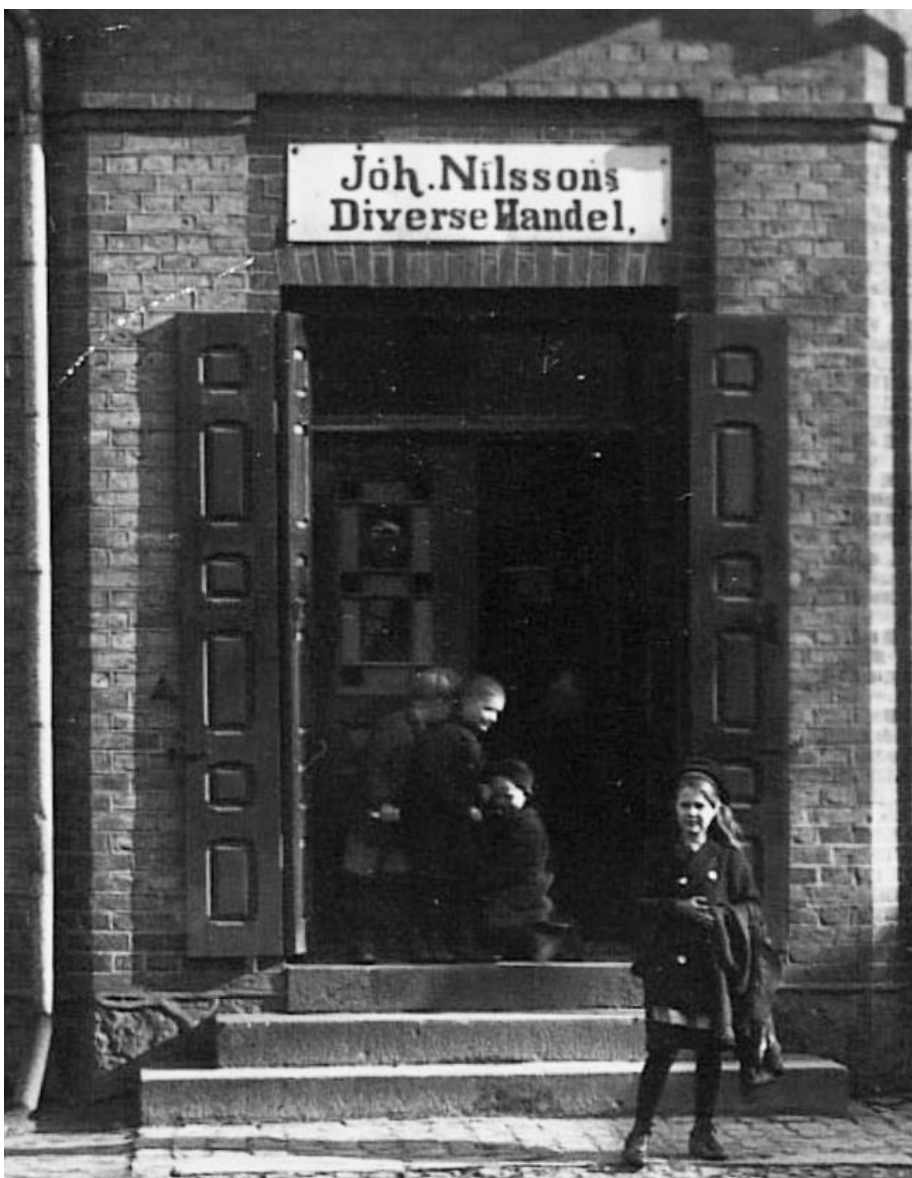
Beskuret foto från tidigt 1900-tal: Entré på hörnet sitter en pardörr med vikbara dörrblad, försedda med rektangulära och kvadratiska speglar om vartannat. Innanför syns innerdörrar med spröjsat glas, med både färgat glas och muslinglas, speglar nedtill och uptill överljus.

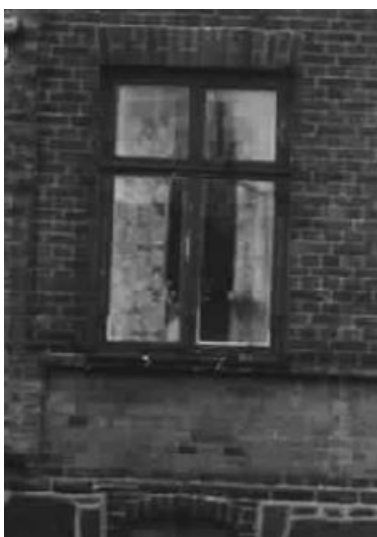
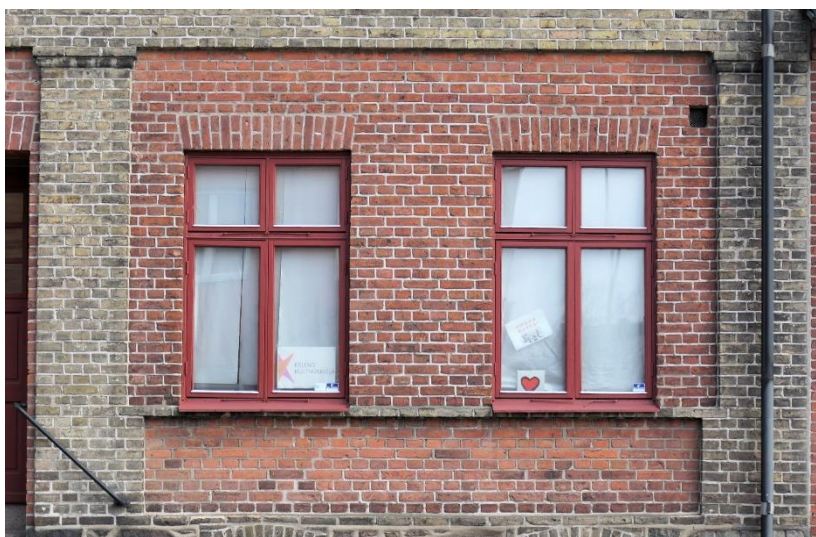
Vänster foto från 1970-talet visar ursprungligt fönster. Idag är fönstren utbytta till nya, utformade likt de ursprungliga med korspostindelning och utåtgående bågar.

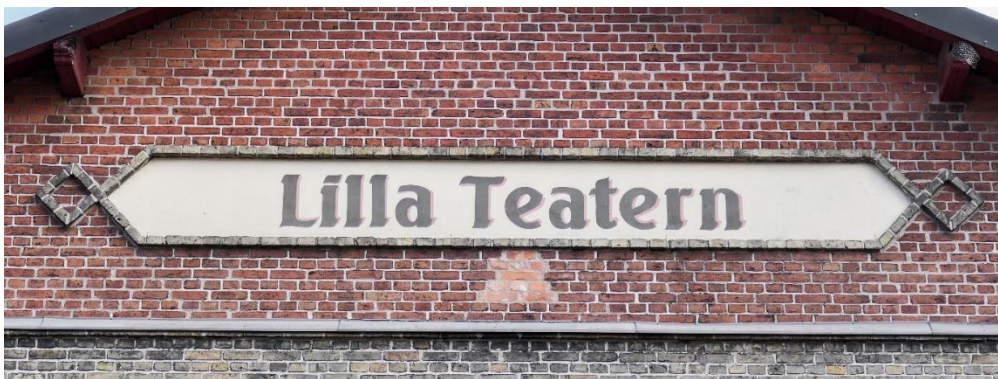
Ritning från 1911 visar texten "G. TEMPLARFÖRENINGEN".

I frontespisens övre del finns en skylt med texten "Lilla Teatern". Skylten består av en ljusgul putsad yta med målad text i svart och lila, inramad av murat gult tegel med dekorativa avslut. På ritning från 1911 var skylten försedd med texten "G.TEMPLARFÖRENINGEN". Enligt uppgift ändrades texten till "Lilla teatern" på 1980-talet.

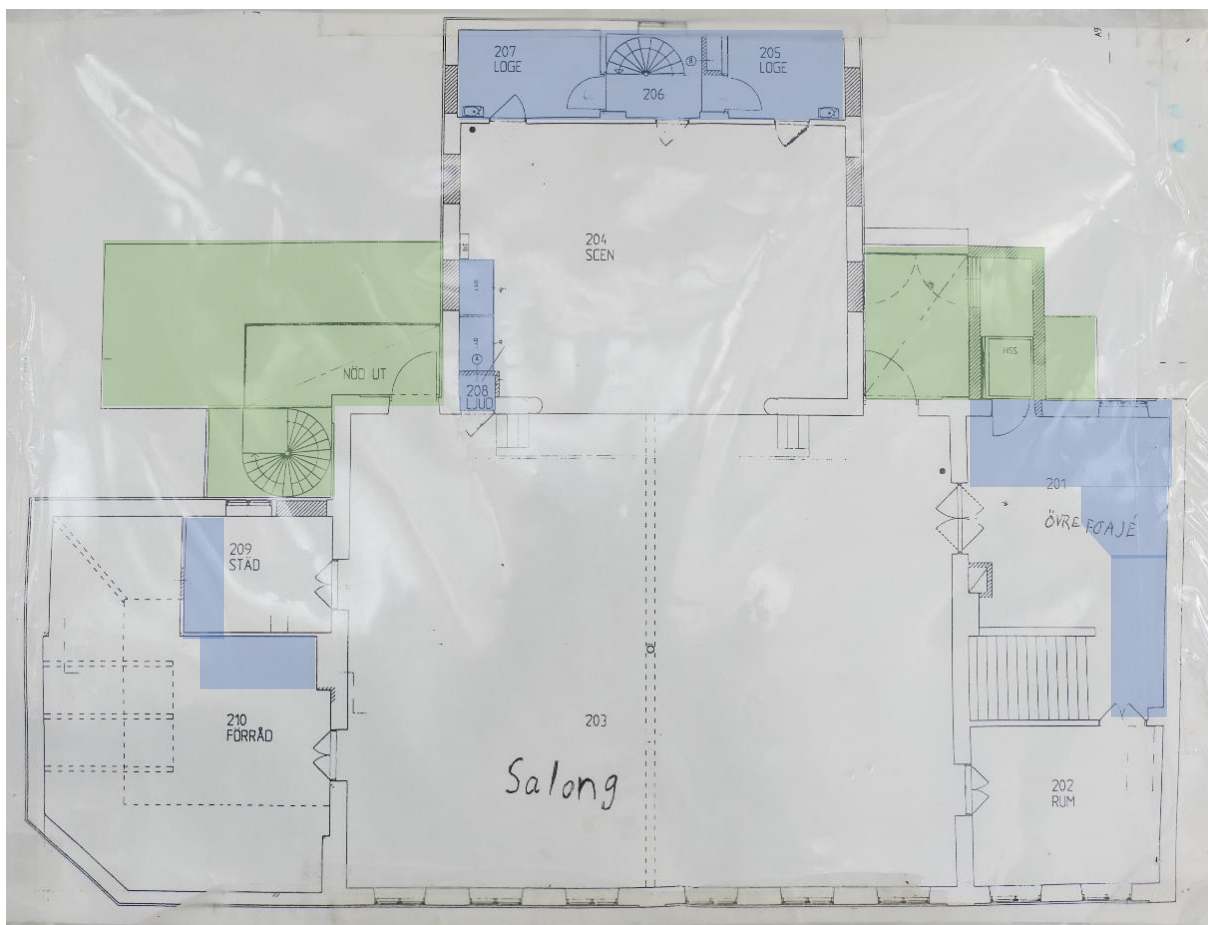
Planlösning som det ser ut idag, andra våningen. Blå markering visar ändringar som skett genom åren. De utvändiga ändringarna är markerade grönt.

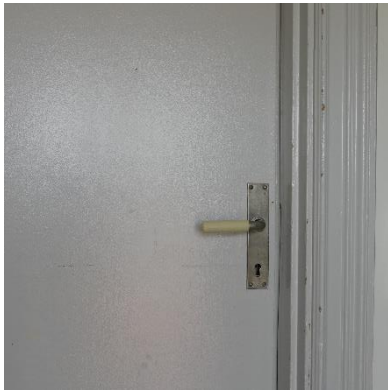
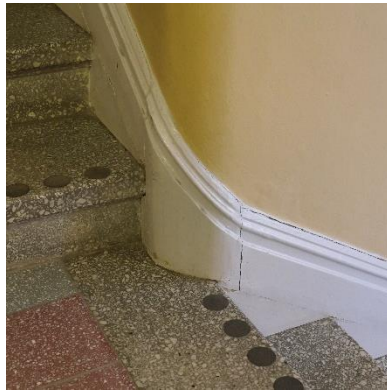
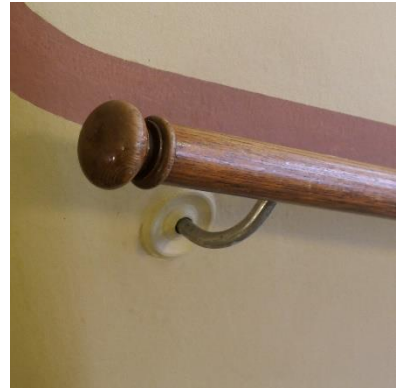
Originaldetaljer i det södra trapphuset; dörrfoder, sockellist, ledstång, klinkergolv i terrazzo, glasad innerdörr samt pardörr med lucka.

Interiört återfinns ett välbevarat trapphus i byggnadens södra del med trappor av grå terrazzo och viloplanet belagt med nyare terrazzoplattor. Ledstång är av kraftig ekstav med profilerad knapp. Övriga trappor är sentida spiraltrappor i aluminium.

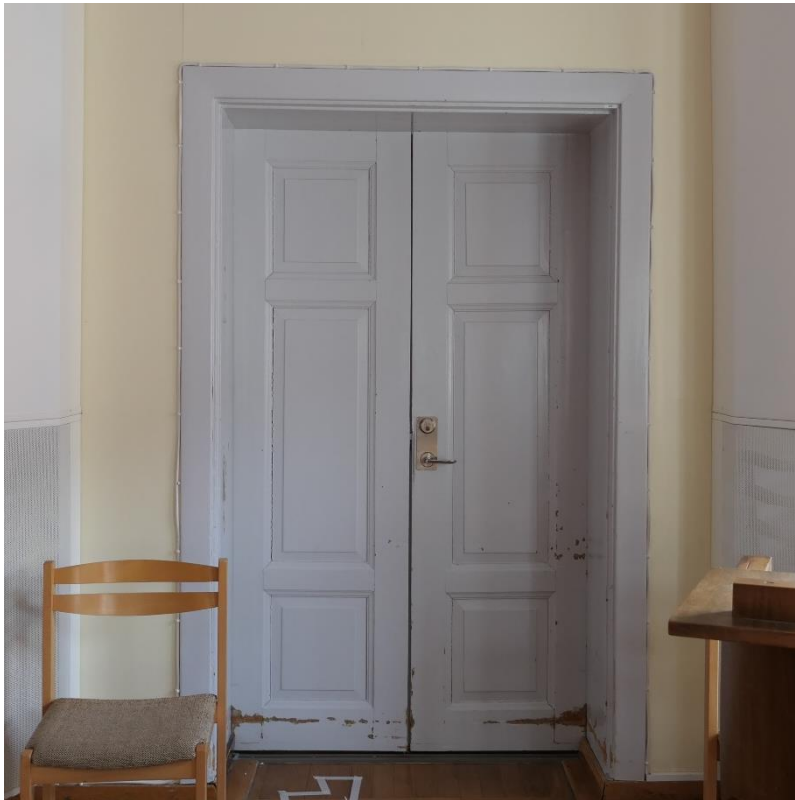
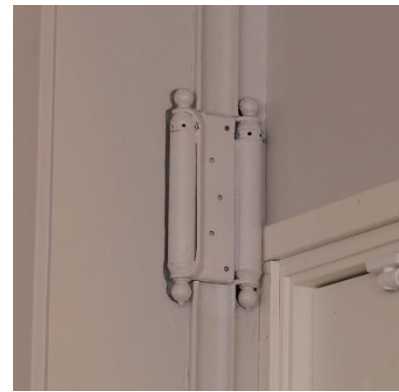
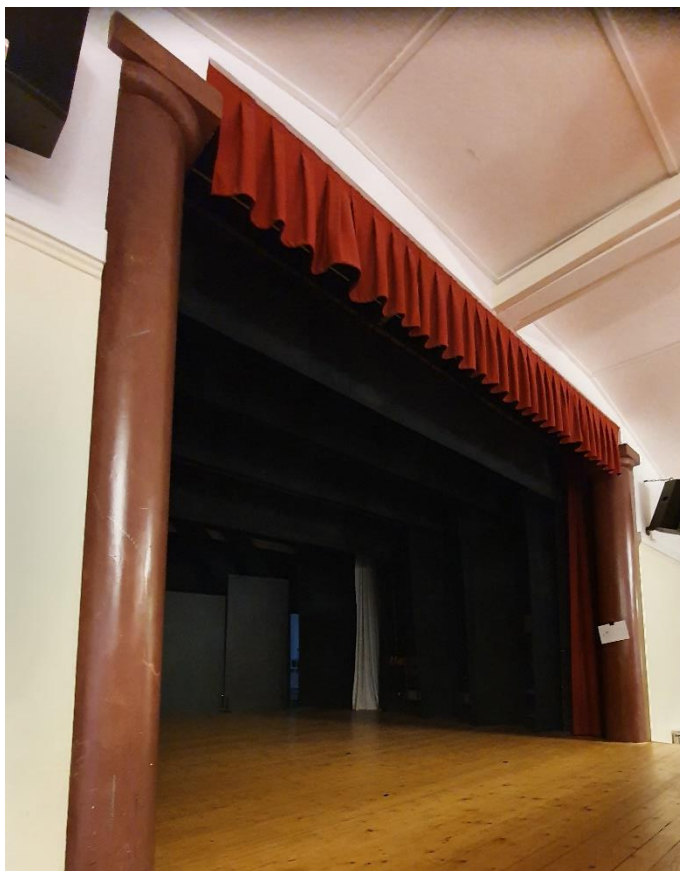
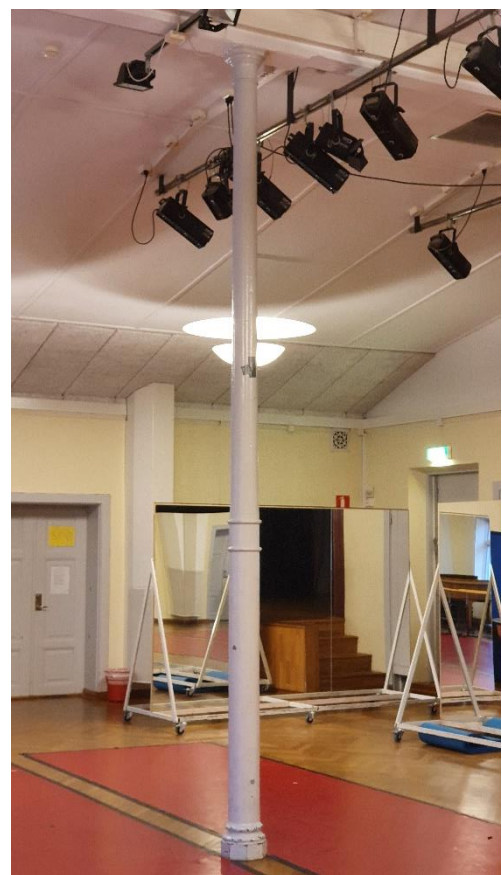
Ursprungliga detaljer i salongen; spegeldörrar, gångjärn från svängdörr, dekorativt ventilgaller och taklist, scen med marmorerade kolonner och mittkolonn. Även fönsterbänkarna är ursprungliga.

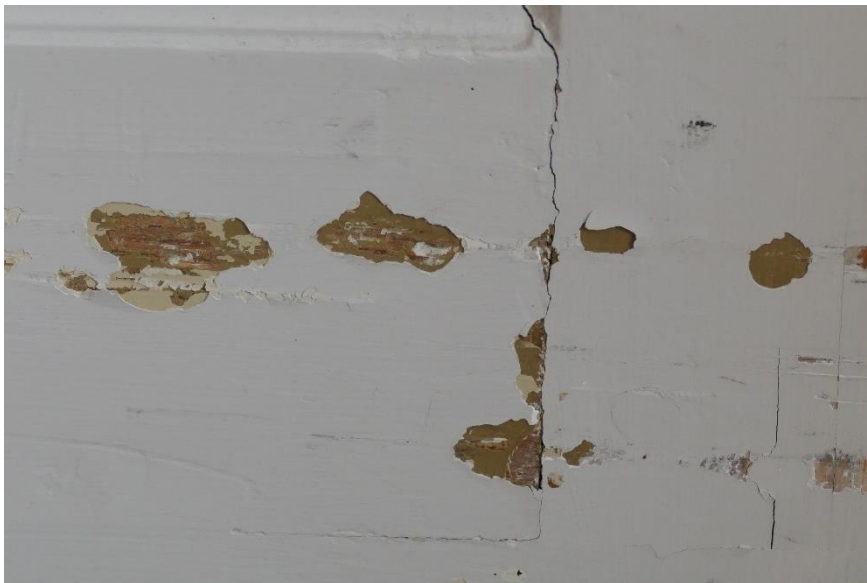
Underliggande färgskikt visar en kulör i grönbrun nyans, kanske grön umbra.

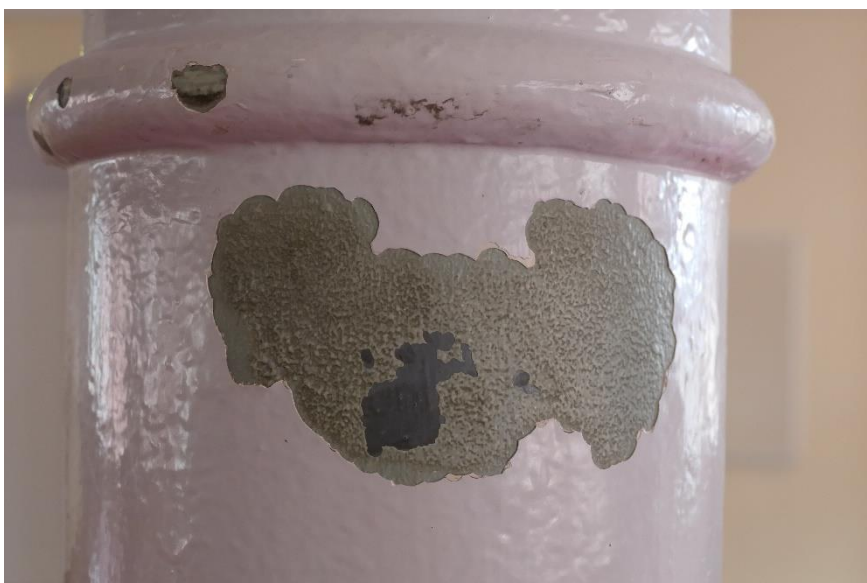
Gjutjärnskolonnen visar tidigare färgskikt i grågrön kulör.

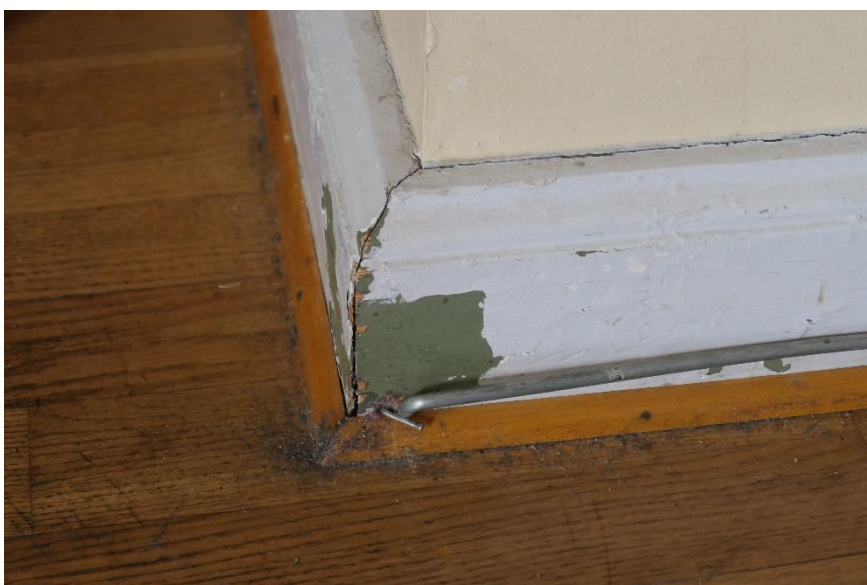
Äldre färglager i grönt på sockellisten i foajén på andra våningen.
