# TILLBYGGNAD KULTURSKOLAN, ESLÖV

MARKTEKNISK UNDERSÖKNINGSRAPPORT (MUR) -  
GEOTEKNIK

2021-04-23

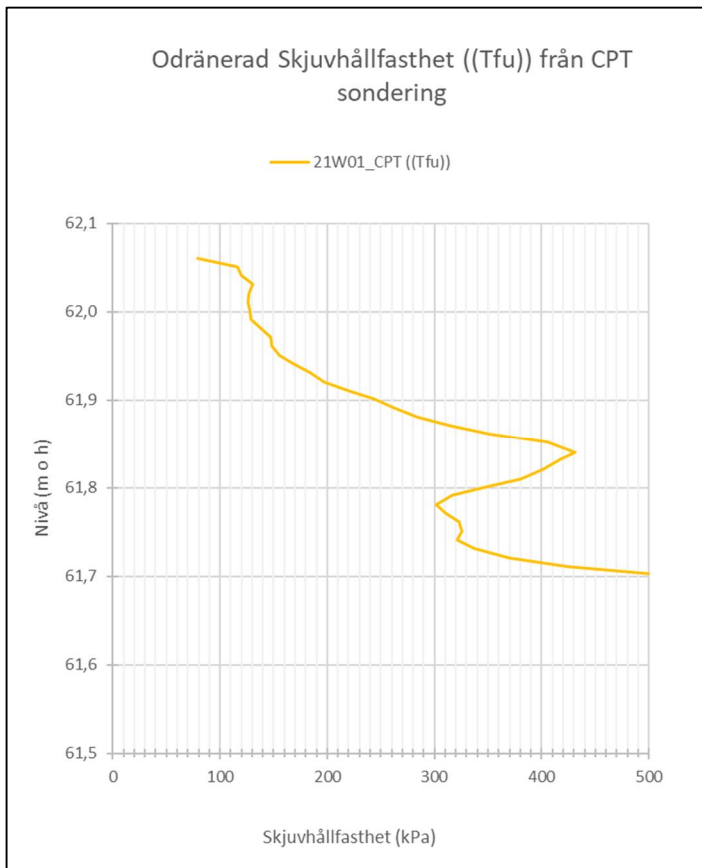
Figur 5.1. Sammanställning av utvärderad odränerad skjuvhållfasthet.

Sammanställning av härledda värden, baserade på utförda CPT-sonderingar redovisas i **Figur 5.1 och 5.2**.

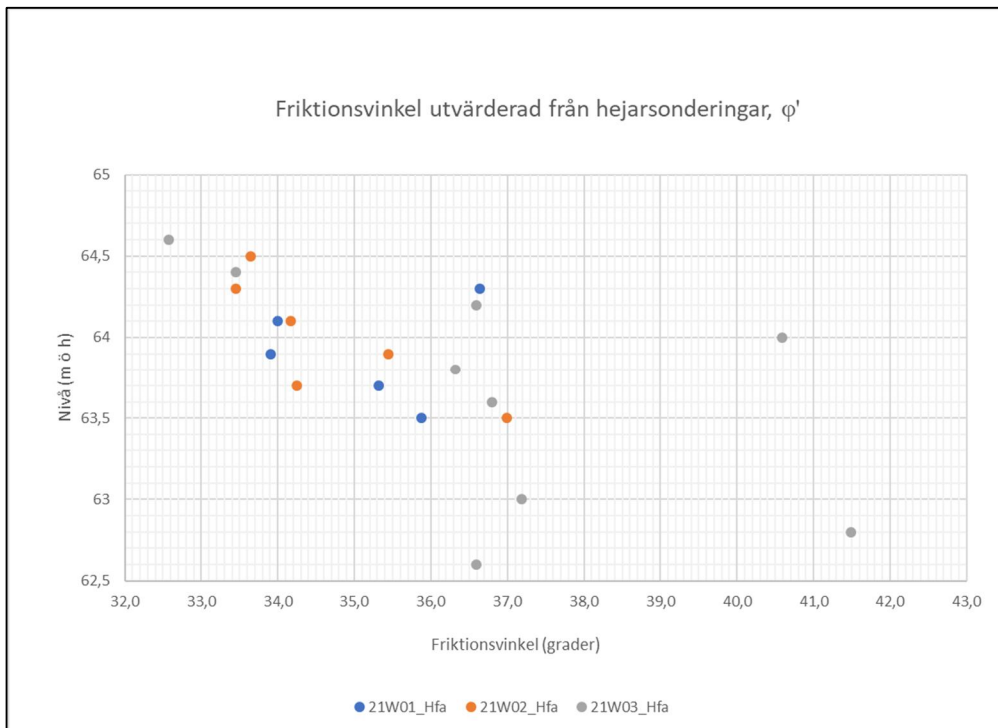
Figur 5.1. Sammanställning av friktionsvinklar utifrån hejarsonderingar.

Sammanställning av härledda värden, baserade på utförda hejarsonderingar redovisas i **Figur 5.2**.

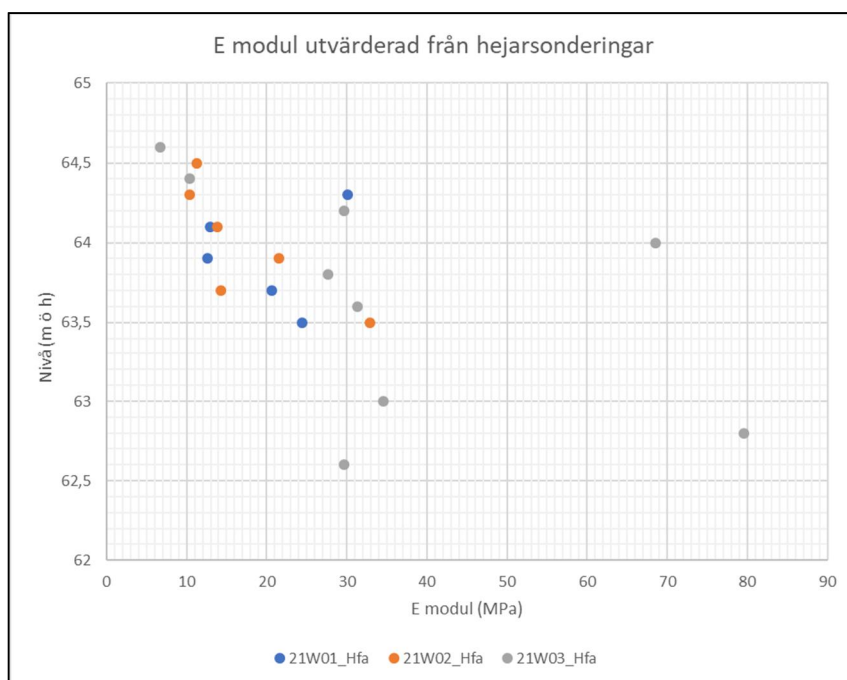
Figur 5.3. Sammanställning av E modul utifrån hejarsonderingar

Sammanställning av deformationsegenskaper, baserade på utförda hejarsonderingar, redovisas i **Figur 5.3**. Sammanställning på utförda CPTu-sonderingar redovisas i **Figur 5.4**. En begränsning satts på E modul=90MPa.

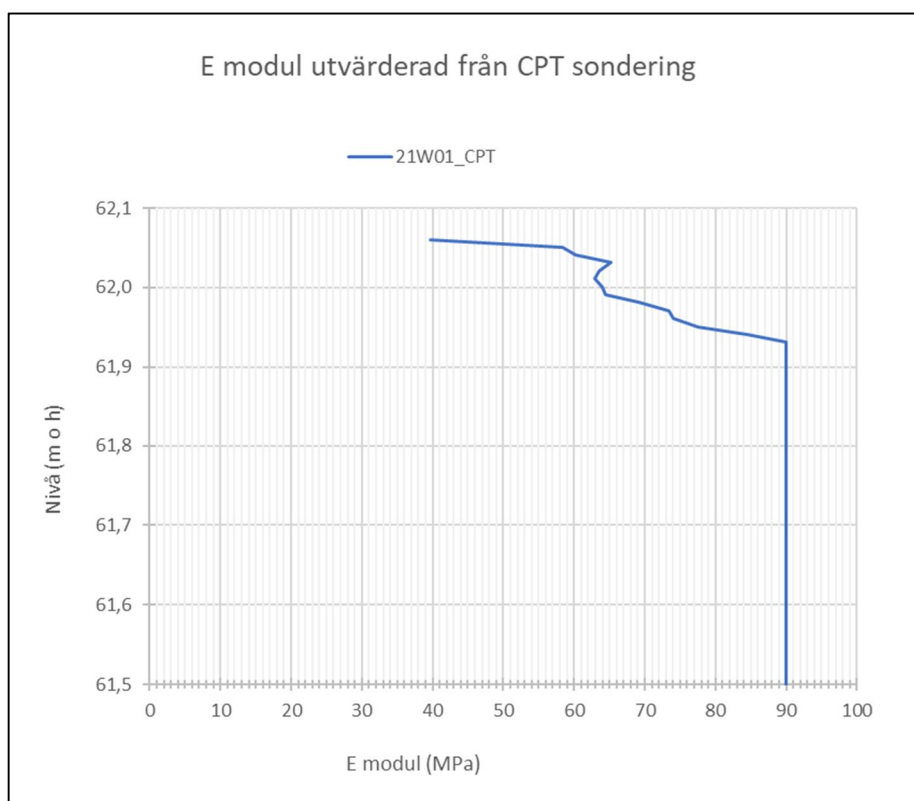
Figur 5.4. Sammanställning av E modul utifrån CPTu-sonderingar.
