# PM – MILJÖTEKNISK MARKUNDERSÖKNING KULTURSKOLAN, ESLÖV

## 1 Inledning och syfte

## Tillbyggnad Kulturskolan, Eslöv

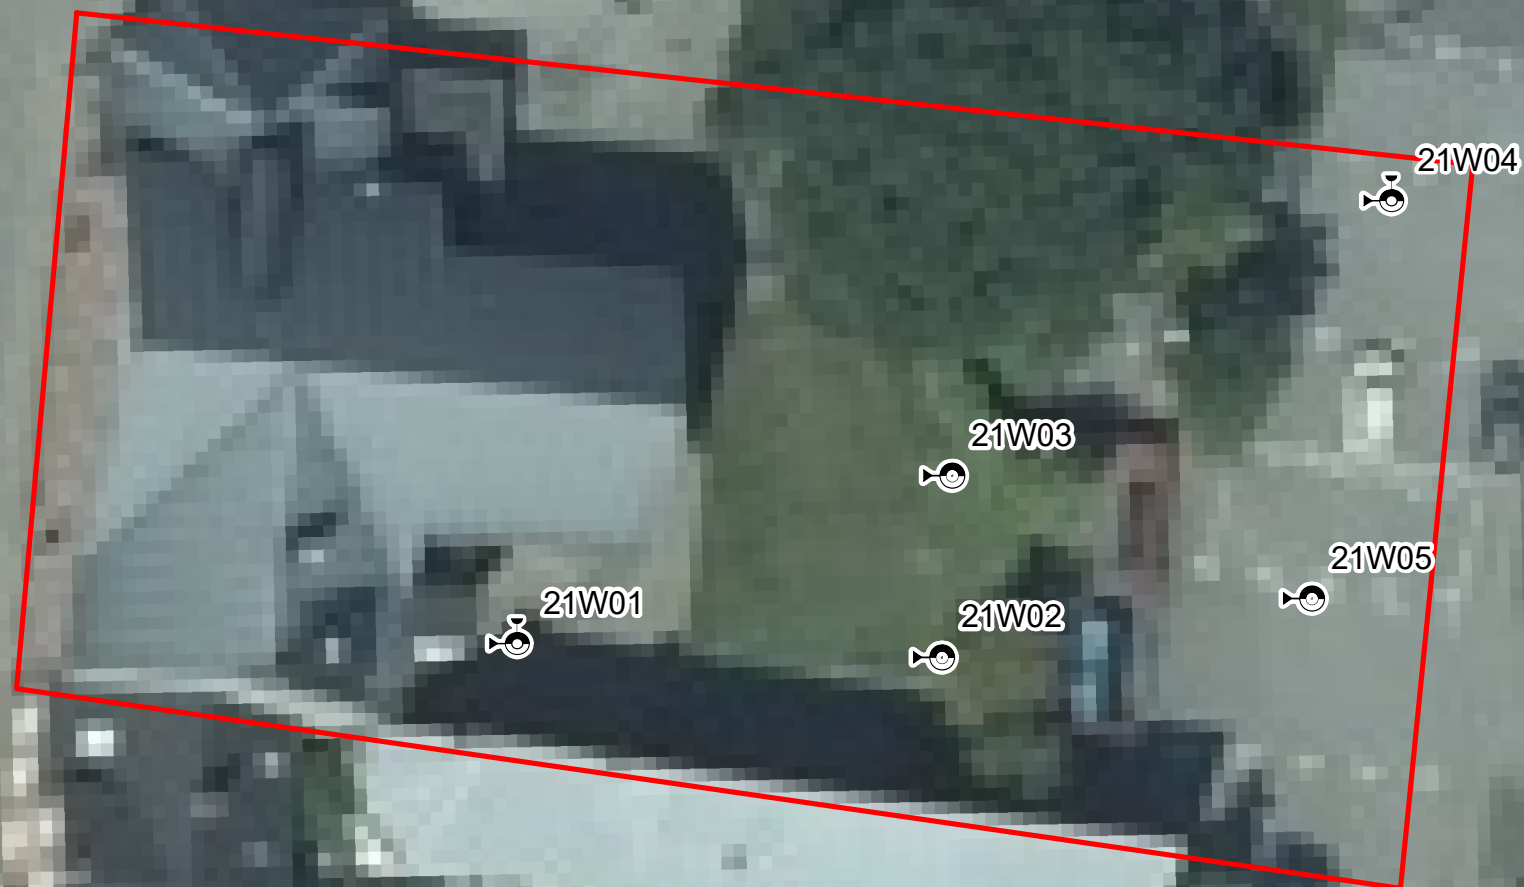
## Bilaga 1 - Situationsplan inkl. provpunktsplacering

Den miljötekniska markundersökningen omfattar provtagning av jord, asfalt och grundvatten. Jordprovtagning utfördes i fem provpunkter; 21W01, 21W02, 21W03, 21W04 och 21W05. Provtagning av jord och asfalt utfördes av personal från WSP i samband med den geotekniska undersökningen. Grundvattenprovtagning utfördes av personal för WSP Environmental. Provtagningen följde i tillämpbara delar Svenska Geotekniska föreningens rapport 2:2013 Fälthandbok – Undersökningar av förorenade områden (SGF, 2013). Se bilaga 1 för provpunkternas inmätta läge.

I samband med fältarbetet mättes provpunkterna in med GPS i x-, y-, och z-led (SWEREF99, RH2000).
